宜蘭縣大同鄉南山村

災害案件編號		101 年蘇拉颱風-宜蘭大同-002		
災區行政區域		宜蘭縣大同鄉南山村		
溪流名稱		-		
所屬流域		蘭陽溪流域		
土石流潛勢溪流		-		
土石流警戒基準值		550mm	參考雨量站	南山 (C1U720)
受災地點	地標：米羅產業道路	GPS 坐標	TWD97	X:288715 Y:2705232
土石流警戒發布時間		101 年 8 月 1 日 20 時(紅色警戒)		
土石流警戒解除時間		101 年 8 月 3 日 5 時(紅降黃)		
災害發生時間		101 年 8 月 2 日 12 時		
現勘日期		101 年 8 月 10 日		
災害類型		崩塌		
保全對象	民宅建物	農舍：1 棟。		
	公共設施	道路：米羅產業道路。		
歷史災害		歷年無災情。

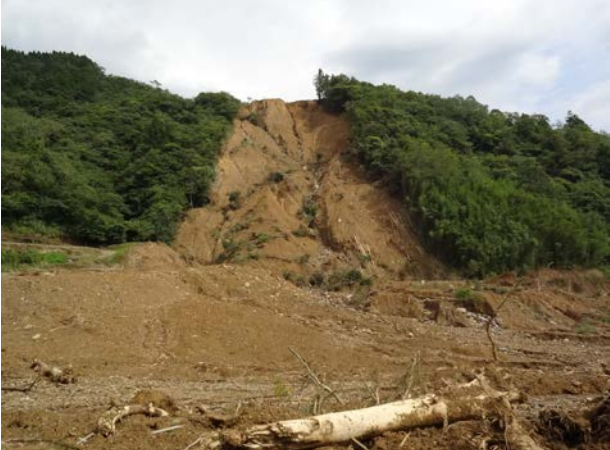
疏散避難情況	疏散時間：7月31日14點		疏散人數：100人		
	原先規劃避難處所：南山國小。		本次疏散避難至何處：南山國小。		
	補充說明：本次災害造成2人死亡，死者身分係一對菜農夫妻，由於擔心連日豪雨影響農作，遂於8月2日早上至菜園巡視，結果農田上邊坡發生崩塌災害造成死亡。				
災損類型與災情描述	<ol style="list-style-type: none"> 蘇拉颱風期間連日豪雨造成米羅產業道路旁農田上邊坡發生崩塌災害，崩塌地寬約80m，長約200m，崩落土砂掩埋下方農田、房舍及道路，造成2人死亡。 人員傷亡：2人。 房屋受損：農舍1棟。 道路損毀：米羅產業道路約100m。 				
災損統計	民宅建物	農舍：1棟。			
	公共設施	道路：米羅產業道路約100m遭崩落土砂掩埋。			
	人命／房舍／道路毀損統計	死亡 2人	失蹤 0人	受傷 0人	房屋受損 共1棟 道路毀損 共100m
即時處置情況	宜蘭縣大同鄉公所已初步將遭崩落土砂掩埋之米羅產業道路清疏完成，路面仍泥濘難行。				
崩塌地臨時編號	宜蘭大同-001	GPS坐標	TWD97	X：288715 Y：2705232	
崩塌區位	道路邊坡崩塌				
邊坡類型	水平層狀坡				
斜面坡度	40度				
崩塌類型	山崩（滑崩）				
崩塌地主要岩性	崩塌地範圍內主要為乾溝層（硬頁岩夾薄至後層砂岩）		位態	N30°W/ 30°NE	
崩塌規模	長度 200m	寬度 80m	崩塌深 1.5m	崩塌面積 約16000m ²	
殘土狀況	長度 —	寬度 —	深度 —	殘土量 —	
災區植被情況	崩塌地裸露坡面周圍為自然林，下方土砂堆積區為耕作用地。

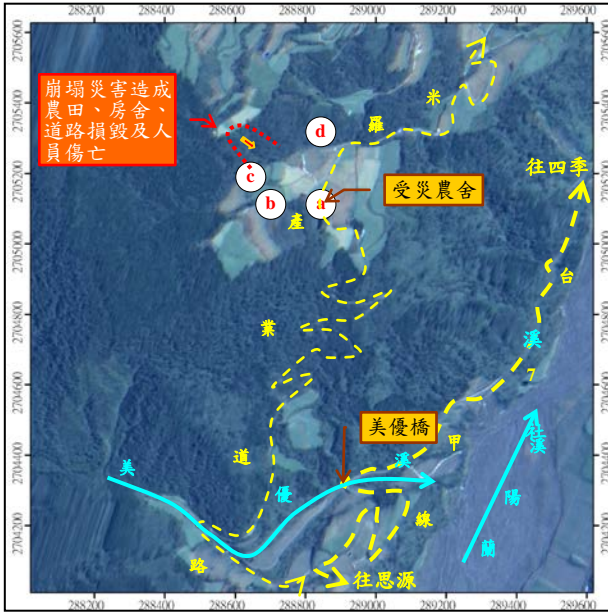
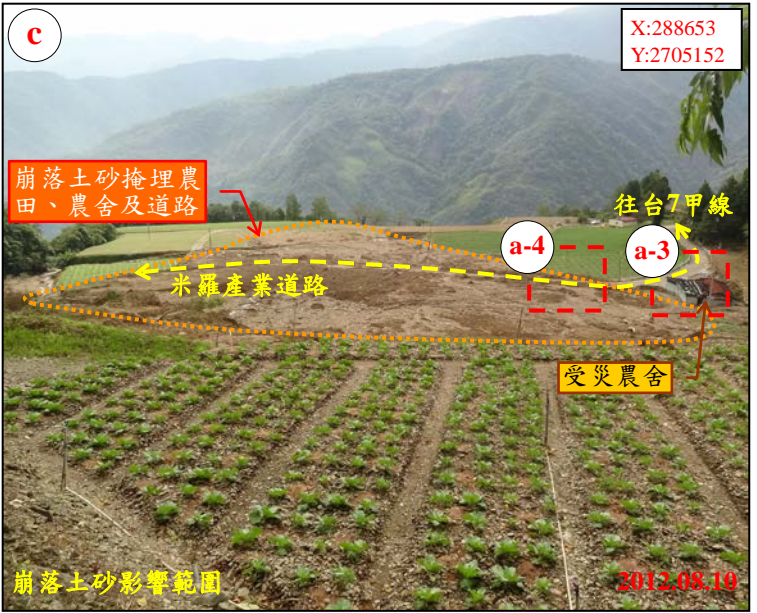
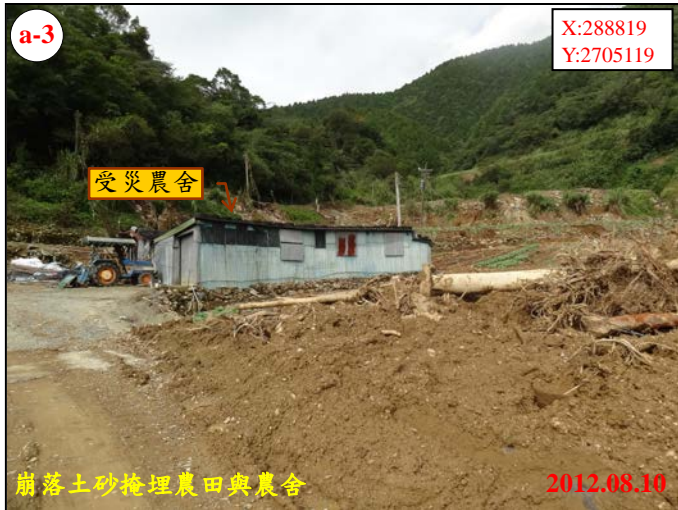
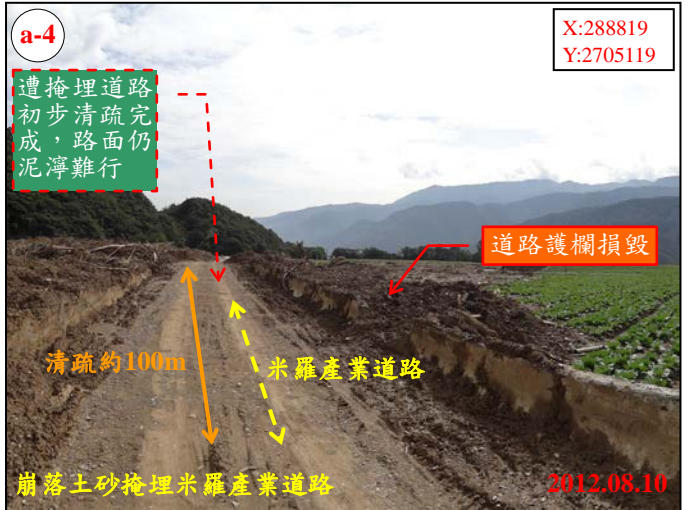
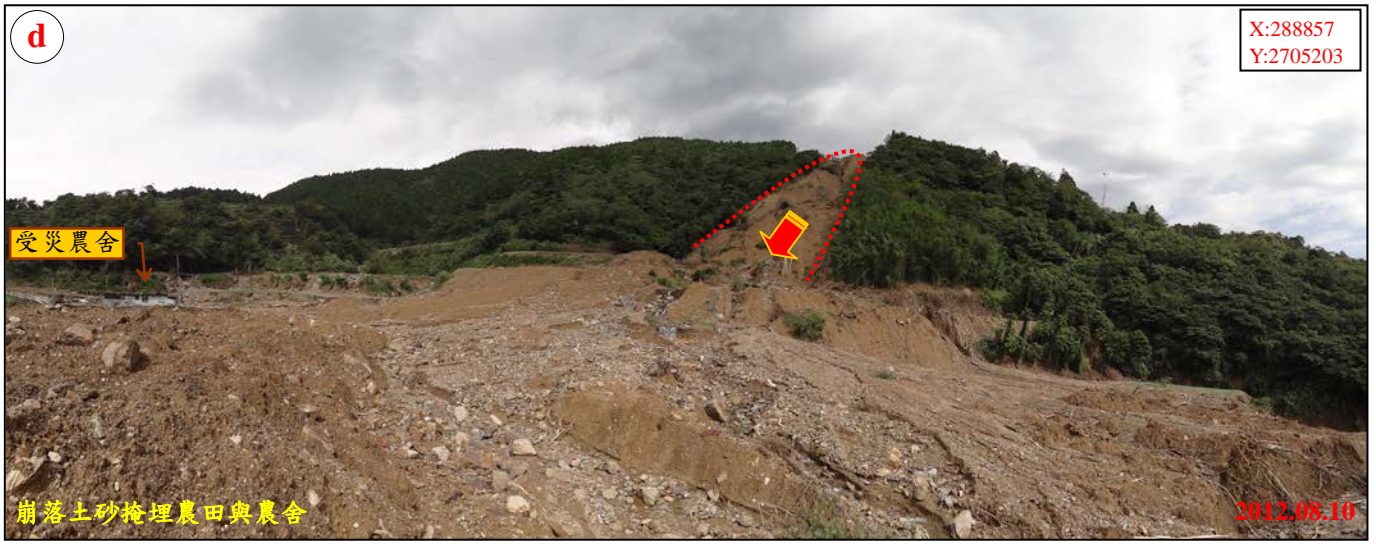
現況相片 (2/2)

災害發生原因分析	蘇拉颱風外圍環流為宜蘭地區帶來長時間之連續降雨，地表水滲入坡面土體致岩土與層面軟化，同時土壤含水已達飽和致無法承載自身土重，造成崩塌災情發生。
二次災害可能性	新崩塌地裸露無植生覆蓋，在未辦理坡面排水及有效之坡面治理工法以前，如再發生豪雨，仍可能造成崩塌災害。

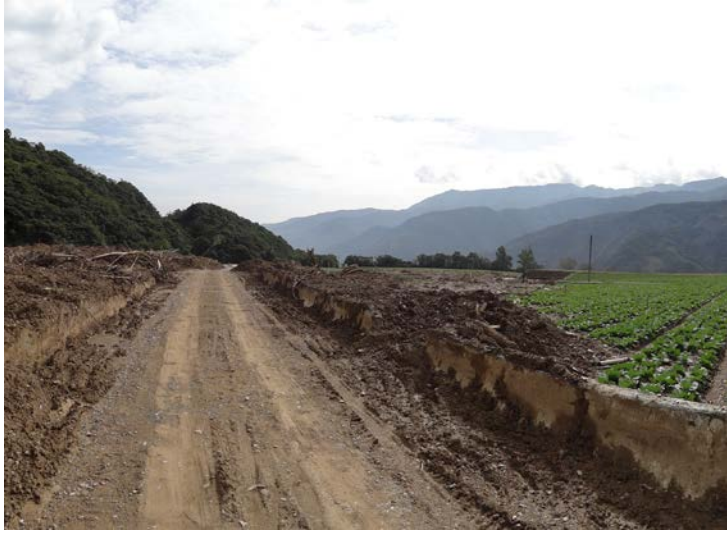
毀損情況	崩落土砂掩埋米羅產業道路，道路損毀約 100m，並造成道路護欄損毀，現大同鄉公所已初步將道路清疏完成，惟路面仍泥濘難行。
