## 新北市三峽區插角里

災害案件編號		101 年蘇拉颱風-新北三峽-001			
災區行政區域		新北市三峽區插角里			
溪流名稱		大豹溪支流野溪(188 號民宅後方野溪)			
所屬流域		淡水河流域			
土石流潛勢溪流		—			
土石流警戒基準值		500mm	參考雨量站	大豹 (C0A210)	
受災地點	地標：插角里 188 民宅	GPS 坐標	TWD97	X：293494 Y：2752697	
土石流警戒發布時間		2012 年 8 月 1 日 17 時 00 分(黃色警戒) 2012 年 8 月 2 日 03 時 00 分(紅色警戒)			
土石流警戒解除時間		2012 年 8 月 3 日 05 時 00 分(解除紅色) 2012 年 8 月 3 日 11 時 00 分(解除黃色)			
災害發生時間		101 年 8 月 2 日 8 時 00 分			
現勘日期		101 年 8 月 3 日			
災害類型		土石流			
保全對象	民宅建物	一般民宅：5 戶民宅			
	公共設施	道路：—			
	農林用地	農園：果園			
歷史災害		—

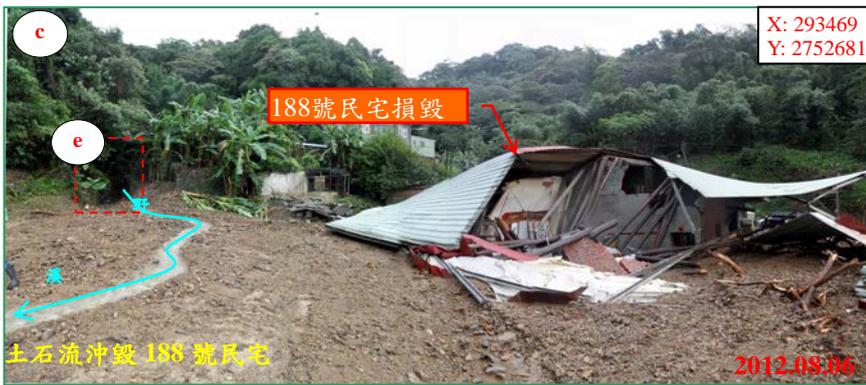
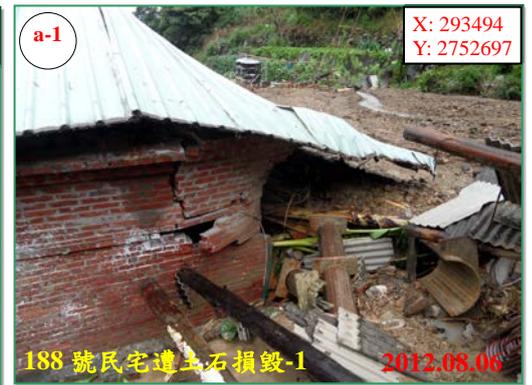
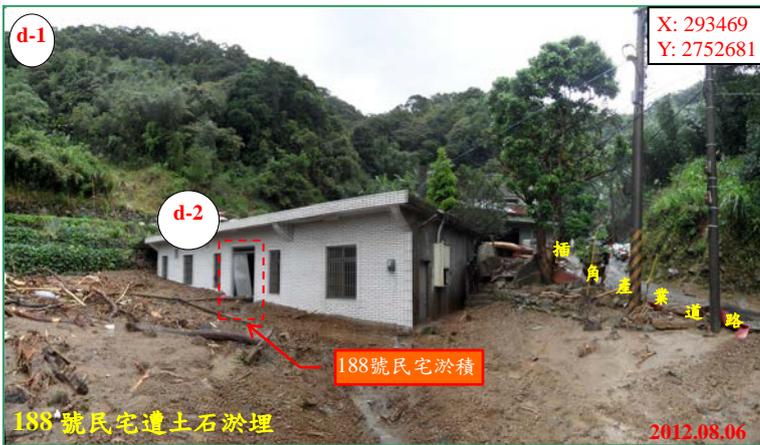
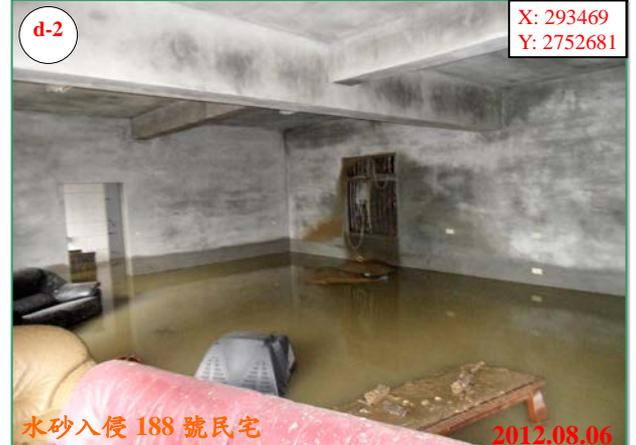
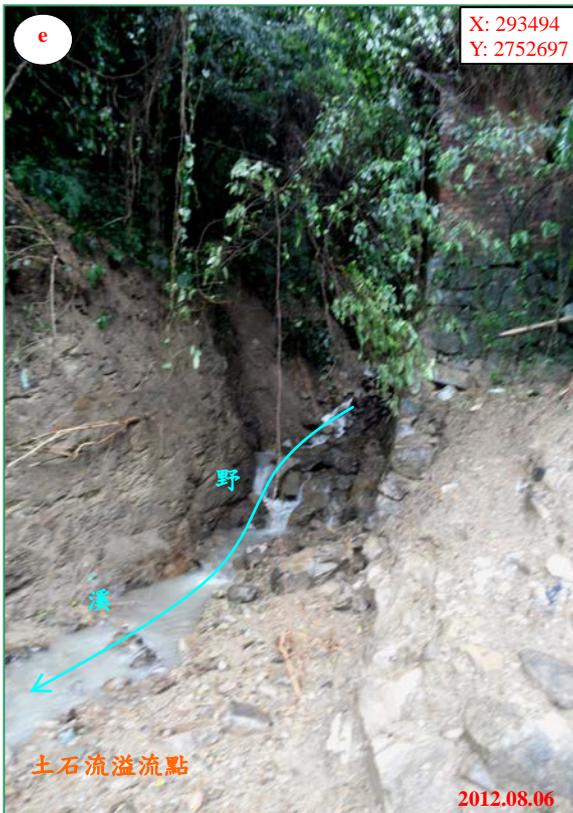
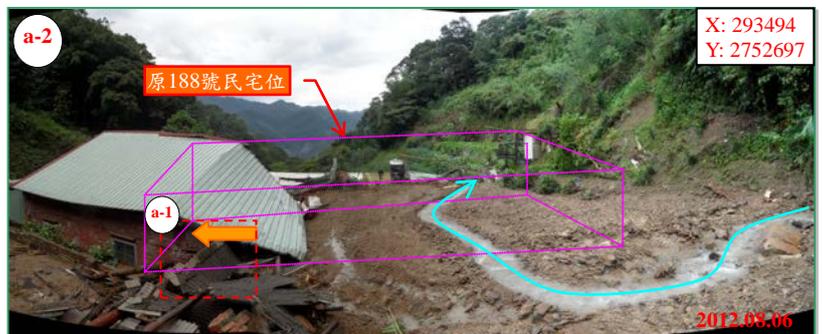
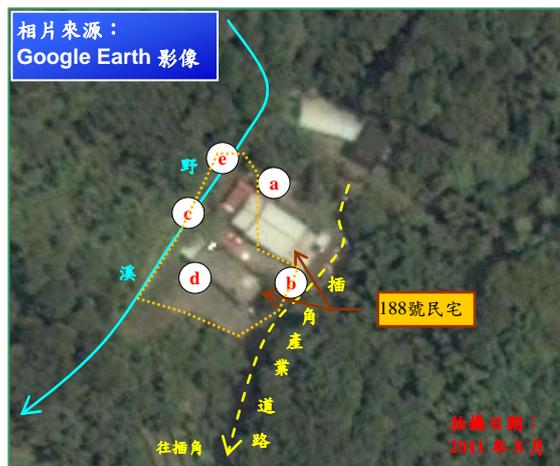
現況相片 (1/3)

疏散避難情況	居民於颱風來臨前已先自行避難										
災損類型與災情描述	1. 插角里 188 號民宅溪溝於蘇拉颱風期間爆發土石流災情，堆積土砂約 2500 立方，造成農耕地與兩戶民宅遭受理淤 2. 土石流埋淤：插角里 188 號民宅 2 戶毀損										
災損統計	人命/房舍/道路毀損統計	死亡 0 人	失蹤 0 人	受傷 0 人	房屋受損 共 2 棟	道路毀損	0m				
既有工程設施損壞情形	—										
即時處置情況	現勘時當地居民疏散，暫無即時處置。

河道流路長度	330m						
溢流點 (堆積區)	位置	插角里 188 號民宅後方					
	GPS 坐標	TWD97	X : 293494 Y : 2752697				
	原溪床斷面	寬度	—	深度	—	坡度	—
	堆積範圍	長度	60m	寬度	35m	深度	約 1.5m
	堆積規模	堆積面積	1700m <sup>2</sup>		堆積量	約 2500m <sup>3</sup>	
堆積礫石粒徑	最大粒徑	約 10cm		平均粒徑	約 2~3.5cm

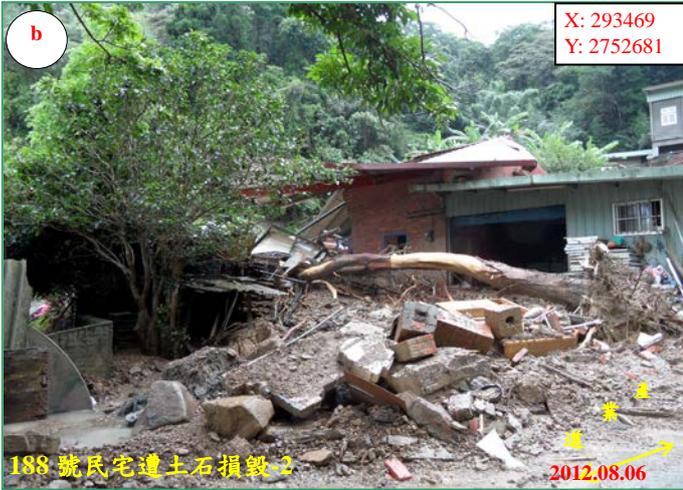
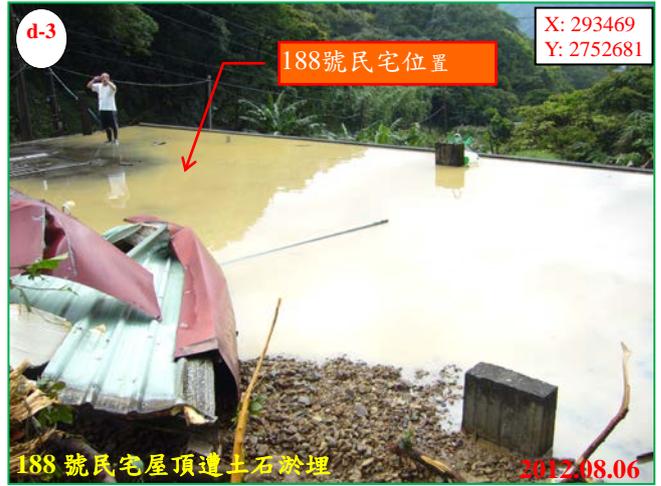
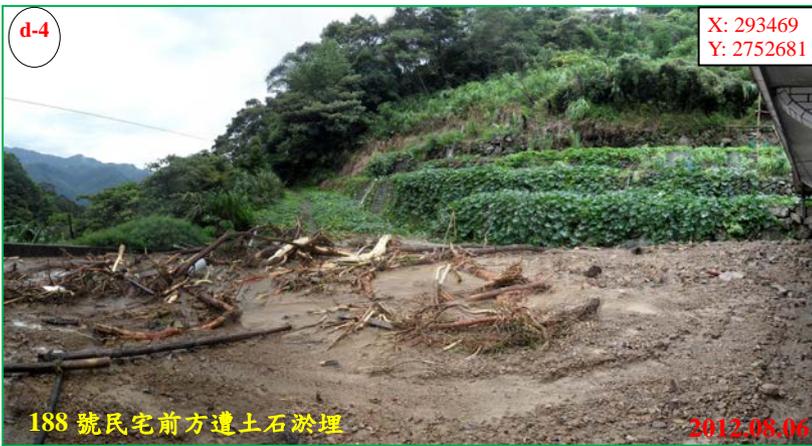
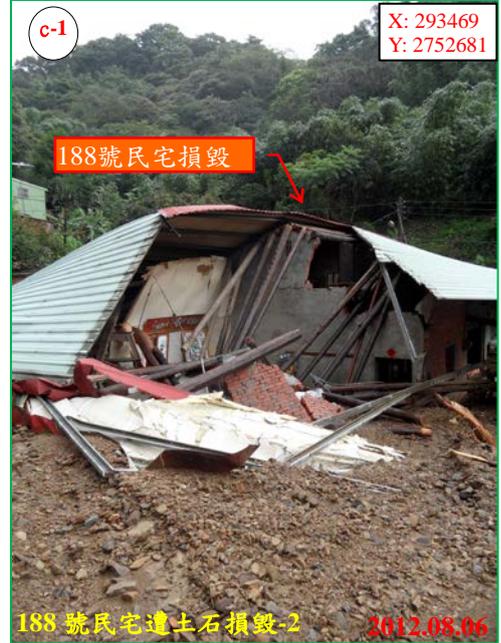
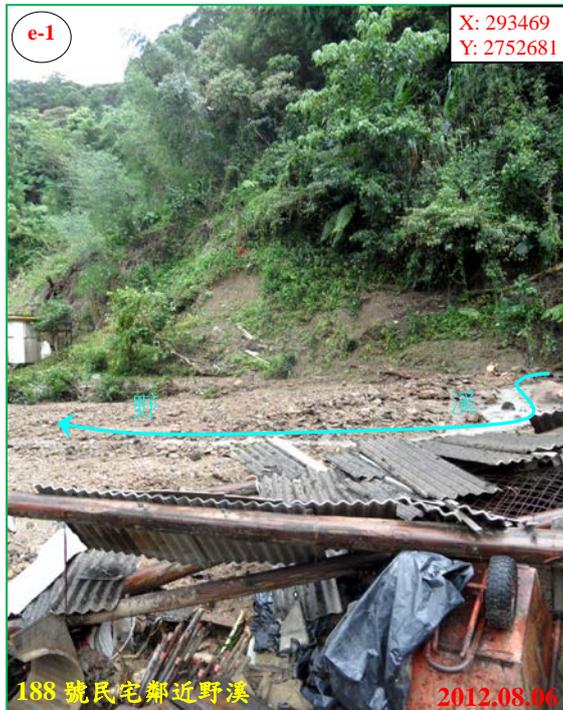
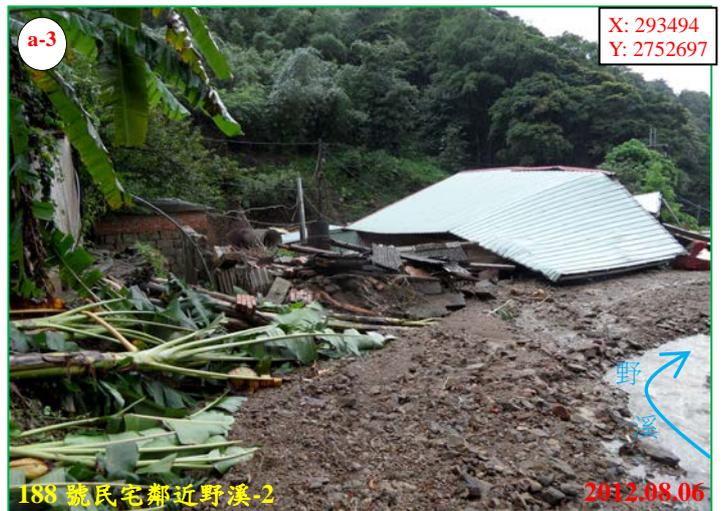
現況相片 (2/3)

災害發生原因分析	<ol style="list-style-type: none"> <li>受災區域地質為石底層，上游坡地易受到風化，而本次蘇拉颱風帶來持續性豪雨，山區雨量近 600mm，造成插角地區多處邊坡產生崩塌，推測本次受災野溪上游因此產生大量土石料源，受到洪水侵蝕夾帶至下游，造成本次土石流災情。</li> </ol>
二次災害可能性	<ol style="list-style-type: none"> <li>因上游集水區土砂狀況尚未明瞭，初步研判應有多處新生崩塌地，尚有再次發生災情之可能性</li> </ol>
