苗栗縣南庄鄉南富村

災害案件編號		101 年蘇拉颱風-苗栗南庄-001		
災區行政區域		苗栗縣南庄鄉南富村		
溪流名稱		—		
所屬流域		中港溪流域		
土石流潛勢溪流		—		
土石流警戒基準值		500mm	參考雨量站	南庄(C0E43)
受災地點	地標：如苑山莊	GPS 坐標	TWD97	X：249944Y：2723920
土石流警戒發布時間		101 年 8 月 01 日 17 時 00 分(黃色警戒) 101 年 8 月 02 日 08 時 00 分(紅色警戒)		
土石流警戒解除時間		101 年 8 月 03 日 11 時 00 分(解除紅色) 101 年 8 月 03 日 17 時 00 分(解除黃色)		
災害發生時間		101 年 8 月 03 日 00 時		
現勘日期		101 年 8 月 06 日		
災害類型		崩塌		
保全 對象	民宅建物	一般民宅：如苑山莊共 15 棟		
	公有建物	-		
	公共設施	道路：聯絡道路。		
	農林用地	魚塢。		
歷史災害		本災點歷年無歷史災害。

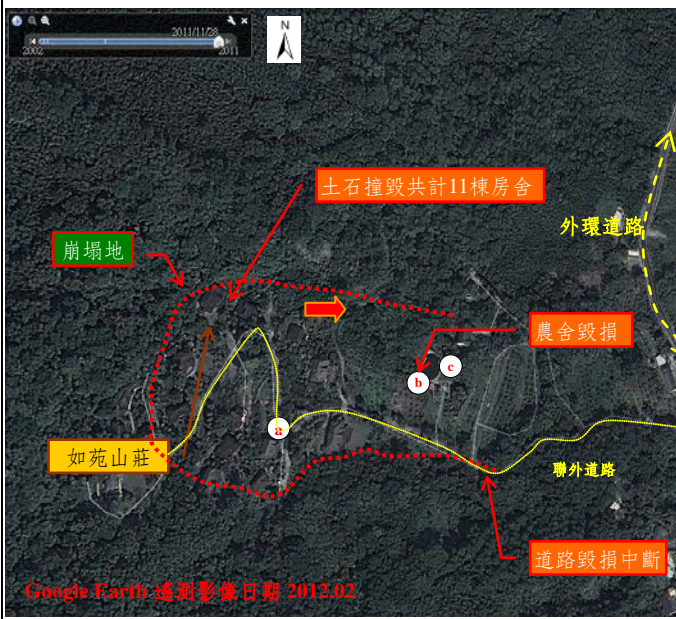
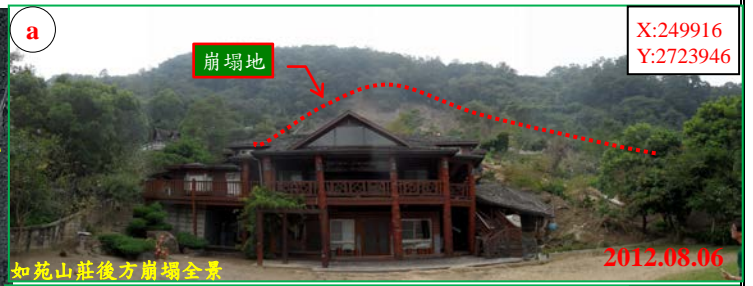
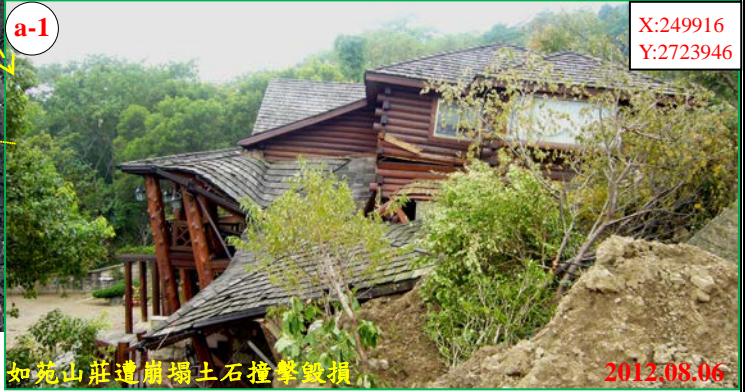
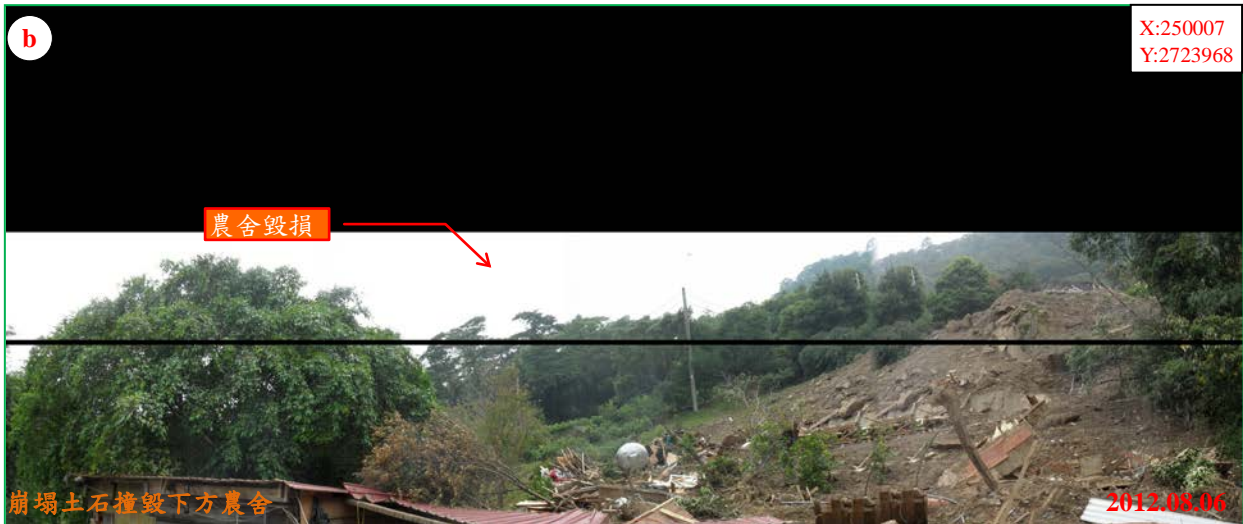
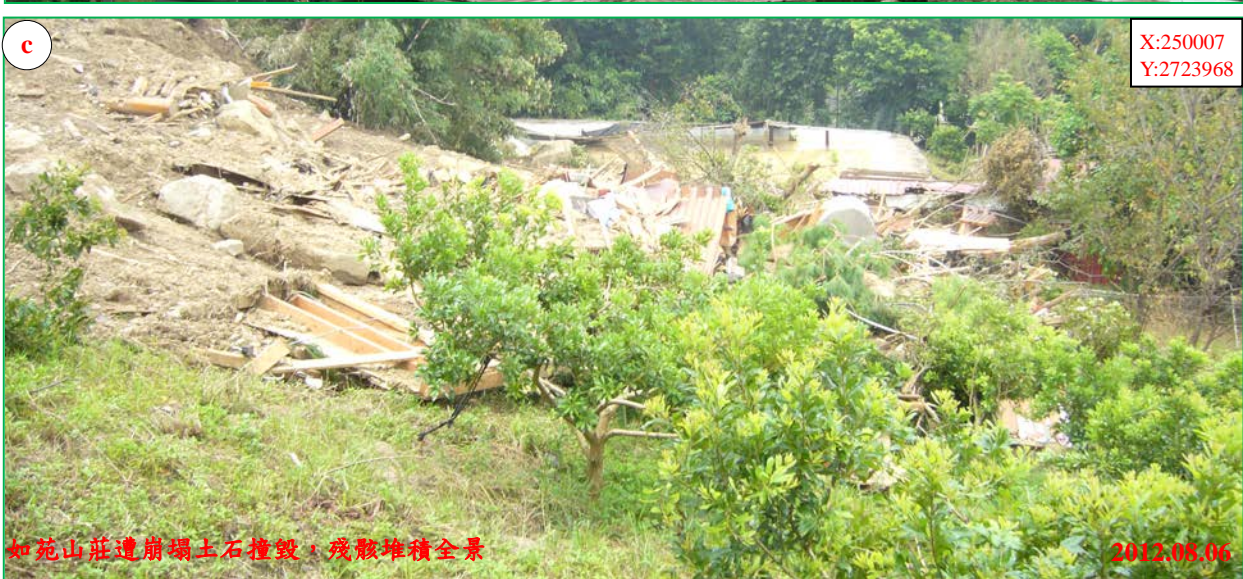
現況相片 (1/2)

疏散避難情況	疏散時間：無		疏散人數：無							
	原先規劃避難處所： 無		本次疏散避難至何處： 無							
補充說明	該災區於災害發生前居民外出，經訪談無人員傷亡，故無疏散避難情形。									
災損類型與災情描述	苗栗縣南庄鄉如苑山莊於蘇拉颱風侵台期間，8月03日後方邊坡發生崩塌災害，土砂崩落直接撞毀如苑山莊房舍，崩落土砂堆置聯外道路，造成道路中斷。 坡面崩塌地崩塌規模長約200公尺、寬約180公尺、深約12公尺。									
災損統計	民宅建物	如苑山莊房舍共11棟、農舍1棟。								
	公有建物	-								
	公共設施	道路：聯絡道路中斷約100公尺。								
	農林用地	魚塭1座。								
	人命/房舍/道路毀損統計	死亡	0人	失蹤	0人	受傷	0人	房屋受損	共11棟	道路毀損
即時處置情況	林務局與鄉公所委交通部公路局搶通與清理道路。									
崩塌地臨時編號	苗栗南庄-001	GPS坐標	TWD97	X：250007 Y：2723968						
崩塌區位	邊坡崩塌									
邊坡類型	順向坡									
斜面坡度	>45度									
崩塌類型	滑崩									
崩塌地主要岩性	桂竹林層(砂頁岩互層、偶夾煤層)	位態	N35°W/ 35°NE							
崩塌規模	長度	200m	寬度	180m	崩塌深	12m	崩塌面積	約36000m ²		
殘土狀況	長度	—	寬度	—	深度	—	殘土量	—		
災區植被情況	崩塌面上半為複層自然林

災害發生原因分析	該災區地層為桂竹林層，經現勘調查，崩塌所堆積土體為鬆散的崩積土料的砂頁岩互層，且崩塌區位的坡度陡峭，受強降雨沖刷，大量土體沿陡峭坡面順勢滑崩而下，滑崩土石直接撞毀並前推位於下方的如苑山莊數十戶房舍，造成本次災情。
二次災害可能性	受災處堆積土體規模大，現場依然鬆散土石遍佈，上方坡面坡度陡峭，若遇豪雨極有可能持續滑崩，除了受災坡面可能再次發生災情，建議觀察崩塌面之鄰近坡面與居民保全關係。
