南投縣信義鄉望美村

一、災區基本資料

災害案件編號		102 年 0602 地震-南投信義-001		
災區行政區域		南投縣信義鄉望美村		
致災溪流名稱		—		
所屬流域		陳有蘭溪流域		
土石流警戒基準值		250mm	參考雨量站	信義(C1I080)
受災地點	地標：筆石橋 (新中橫公路 95.5K 處筆石段)	GPS 坐標	TWD97	X：238437 Y：2615898
震央位置		南投縣政府東方 29.3 公里 (位於南投縣魚池鄉)		
地震深度		10.0 公里		
芮氏規模		6.5		
震度		5 級		
災害發生時間		102 年 06 月 02 日 14 時 00 分		
現勘日期		102 年 06 月 04 日		
災害類型		崩塌(山崩)		
保 全 對 象	民宅建物	無		
	公有建物	無		
	公共設施	無		
	農林用地	無		
歷史災害		本區域於莫拉克颱風時發生嚴重崩塌，大量土石落入河道造成河床抬昇、河水改道衝擊河岸。本處坡面屬碎石坡面，長期偶有小規模的常態性崩塌。

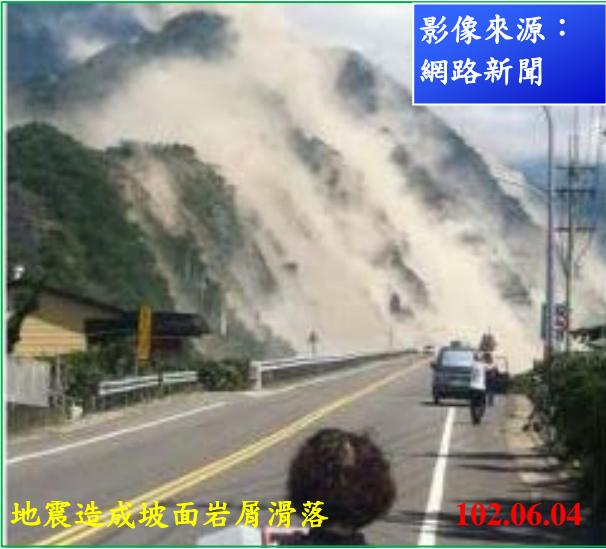
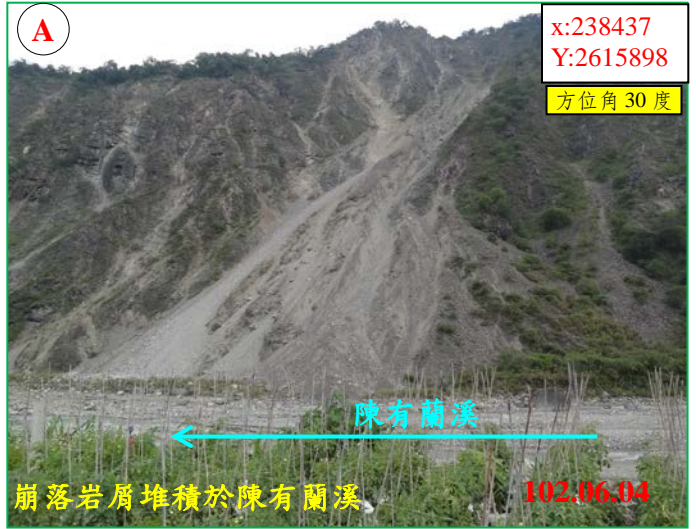
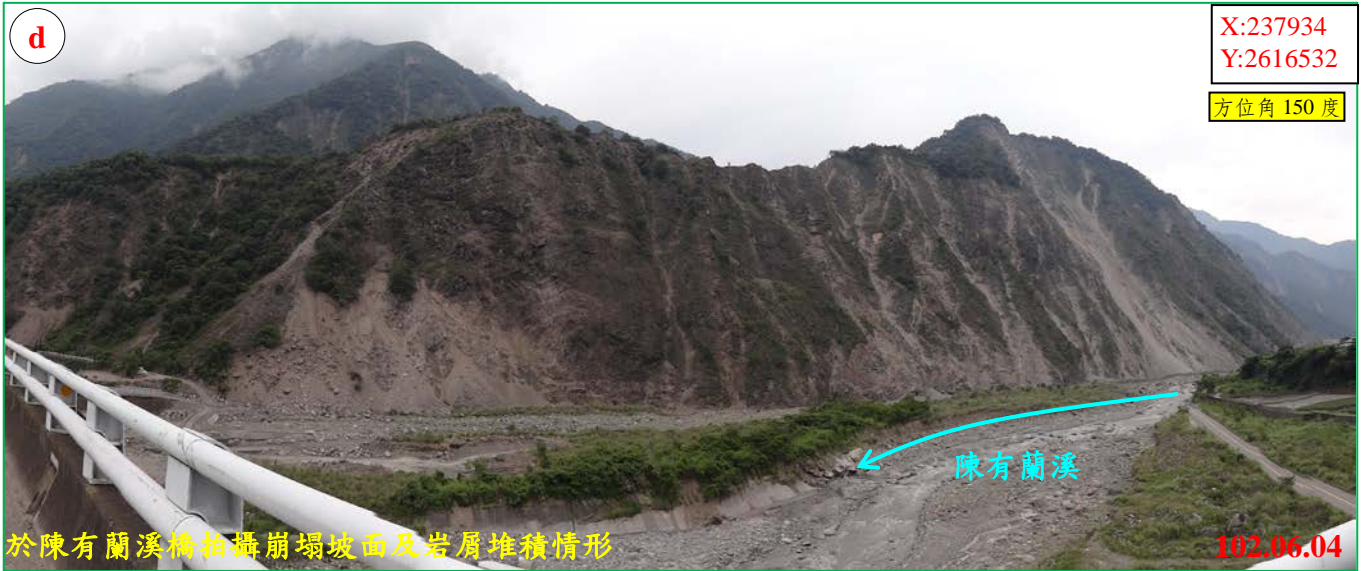
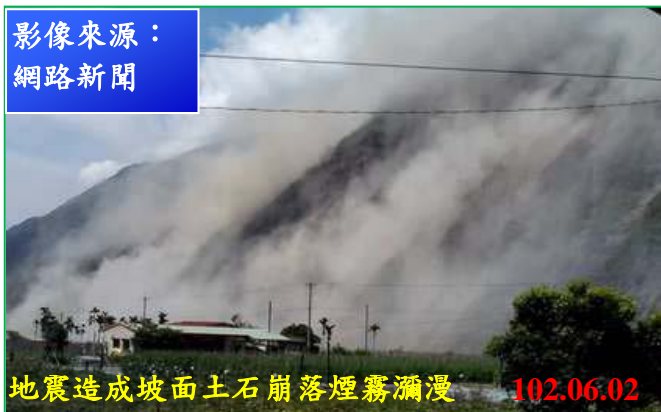
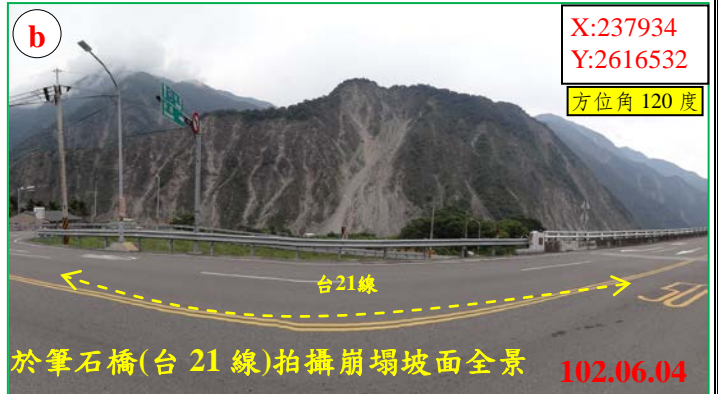
現況相片 (1/2)

疏散避難情況		疏散時間—		疏散人數:0 人							
		原先規劃避難處所:—		本次疏散避難何處:—							
災損類型與災情描述		南投縣仁愛鄉盲斷層引發芮氏規模 6.5 地震，造成信義鄉望美村陳有蘭溪右岸坡面發生崩塌。 破碎之土砂岩屑堆積厚度小於 1 公尺，暫無影響陳有蘭溪河道通洪，本災例無造成人員傷亡。									
災損統計	民宅建物	無									
	公共設施	無									
	人命/房舍/道路毀損統計	死亡	0 人	失蹤	0 人	受傷	0 人	房屋受損	0 棟	道路毀損	約 0m
既有工程設施損壞		無									
即時處置情況		無									
崩塌地臨時編號		南投信義-001		GPS 坐標		TWD97		X : 237469 Y : 2622644			
崩塌區位		河岸山腹崩塌									
邊坡類型		斜交坡									
斜面坡度		30~35 度									
崩塌類型		滑崩									
崩塌地主要岩性		硬頁岩、板岩、千枚岩				位態		N120°E/ N35°W			
崩塌規模		長度	- m	寬度	- m	崩塌深	-m	崩塌面積	-m ²		
殘土狀況		長度	500 m	寬度	5 m	深度	1 m	殘土量	2500 m ³		
災區植被情況	坡面為陡峭岩面，坡面自然植生稀疏且多處裸露

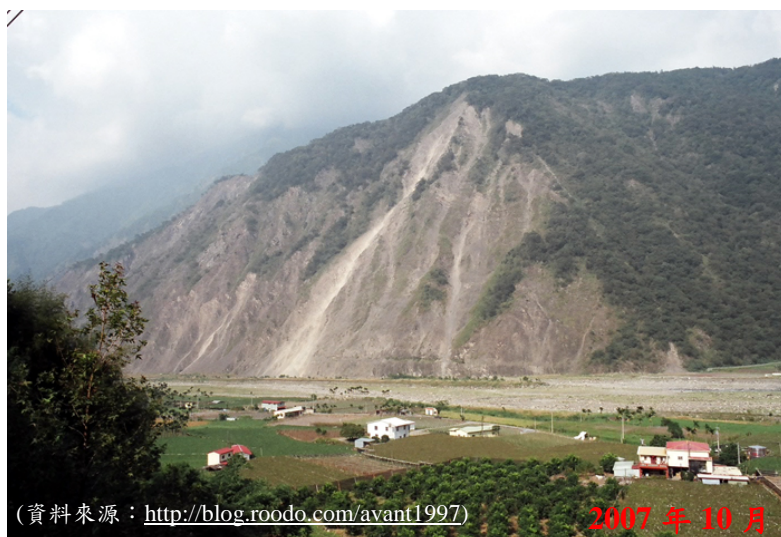
台 21 線新中橫公路筆石段坡面地震前坡面即裸露易崩

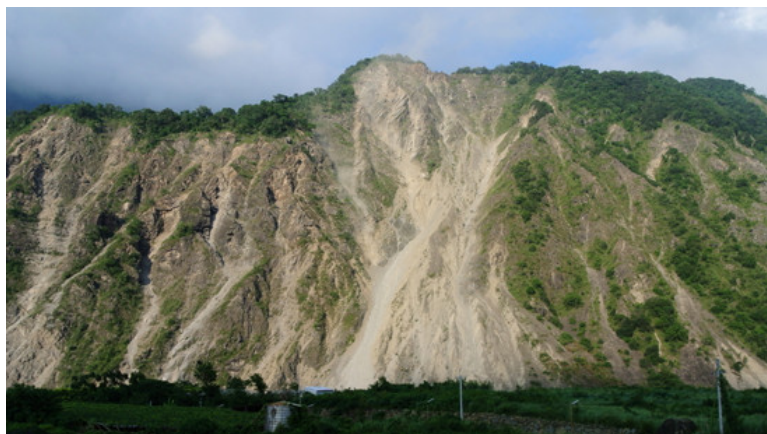
災害發生原因分析	位於台 21 線新中橫公路 95.5K 處筆石橋東向對面的山頭，於莫拉克颱風時發生嚴重崩塌，大量土石落入河道造成河床抬昇、河水改道衝擊河岸。因本處坡面屬碎石坡面，長期偶有小規模的常態性崩塌，地質極不穩定。地震前坡面植生稀疏多處裸露，本次地震後裸露坡面受風化作用及地震外力影響，造成表層風化岩屑沿陡斜坡面滑落。
二次災害可能性	破碎之土砂岩屑堆積厚度小於 1 公尺，暫無影響陳有蘭溪河道通洪，惟坡址易受溪水淘刷形成崩塌，且坡面屬碎石坡面，未來仍有持續性之崩塌潛勢，崩落土石直接堆積於河道，恐影響河道通水斷面。

102 年 0602 地震後坡面岩屑崩落岩層出露
