## 南投縣鹿谷鄉鳳凰村村

災害案件編號		102 年 0602 地震-南投鹿谷-001		
災區行政區域		南投縣鹿谷鄉鳳凰村		
致災溪流名稱		—		
所屬流域		濁水溪流域		
土石流警戒基準值		—	參考雨量站	—
受災地點	地標：投 56 線 9K~9.5K	GPS 坐標	TWD97	X：230051Y：2625064
震央位置		南投縣政府東方 29.3 公里 (位於南投縣魚池鄉)		
地震深度		10.0 公里		
芮氏規模		6.5		
震度		5 級		
災害發生時間		102 年 06 月 02 日 14 時 00 分		
現勘日期		102 年 06 月 04 日		
災害類型		崩塌(山崩)		
保 全 對 象	民宅建物	無		
	公有建物	無		
	公共設施	投 56 線道路		
	農林用地	無		
歷史災害		歷年無發生災情。

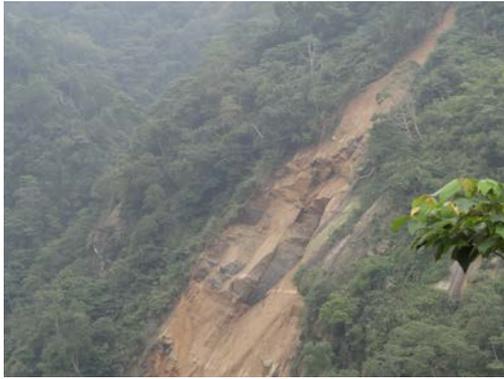
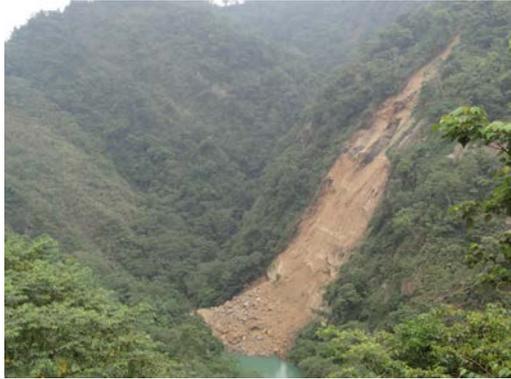
崩塌地臨時編號	南投鹿谷-001	GPS 坐標	TWD97	X : 230008 Y : 2625065				
崩塌區位	河岸山腹崩塌							
邊坡類型	斜交坡							
斜面坡度	30~35 度							
崩塌類型	滑崩							
崩塌地主要岩性	硬頁岩、板岩、千枚岩			位態	N45°E			
崩塌規模	長度	180 m	寬度	60m	崩塌深	2m	崩塌面積	約 10,000m <sup>2</sup>
殘土狀況	長度	20 m	寬度	10 m	深度	5m	殘土量	1,000m <sup>3</sup>
災區 植被 情況	坡面植生為自然林，坡面植生茂密

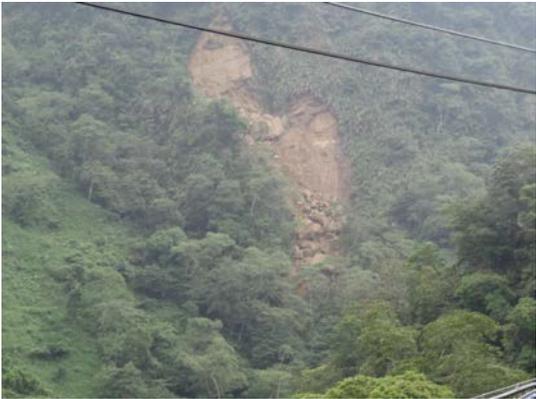
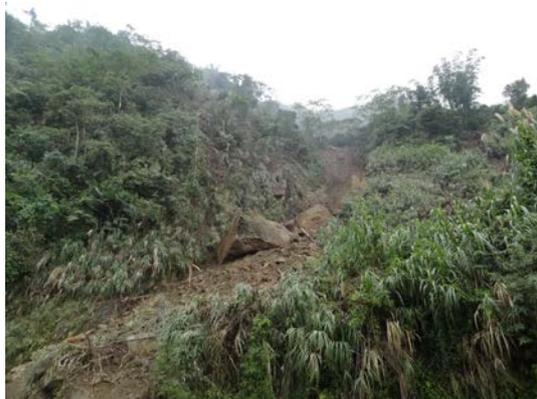
崩塌地臨時編號	南投鹿谷-002	GPS 坐標	TWD97	X : 229463 Y : 2625072				
崩塌區位	道路邊坡崩塌							
邊坡類型	斜交坡							
斜面坡度	30~35 度							
崩塌類型	崩落							
崩塌地主要岩性	硬頁岩、板岩、千枚岩			位態	N20°E			
崩塌規模	長度	90 m	寬度	15 m	崩塌深	1.5m	崩塌面積	1,350m <sup>2</sup>
殘土狀況	長度	-m	寬度	-m	深度	-m	殘土量	- m <sup>3</sup>
災區 植被 情況	災區植被茂密，為原生自然林之淺根草本植物，初判應為受地震影響，坡頂落石滑落滾動造成之崩塌。

<ol style="list-style-type: none"> <li>1. 右岸崩塌堰塞湖二次災害評估：依據本團隊初估土砂堆積河道高度並採 100 年重現期距之洪水量及土壩潰決之洪水量評估結果，因下游聚落均位於高階地，以最下游外城聚落而言(如上圖)，聚落位置至洪水位高差尚屬足夠，故評估潰決洪水無影響沿岸聚落。若崩塌持續擴大，仍再次可能堆成積堰塞湖，需再評估觀察。</li> <li>2. 道路邊坡崩塌：坡面仍有巨石堆積，豪雨時須注意用路安全。</li> </ol>	聚落	洪峰到達時間 (min)	溪底城	15	東埔蚋寮	25	秀峰	33	土城	42	外城	60
聚落	洪峰到達時間 (min)												
溪底城	15												
東埔蚋寮	25												
秀峰	33												
土城	42												
外城	60

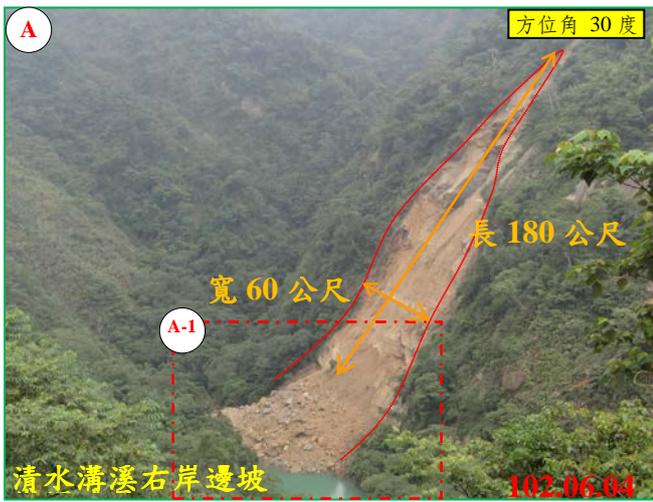
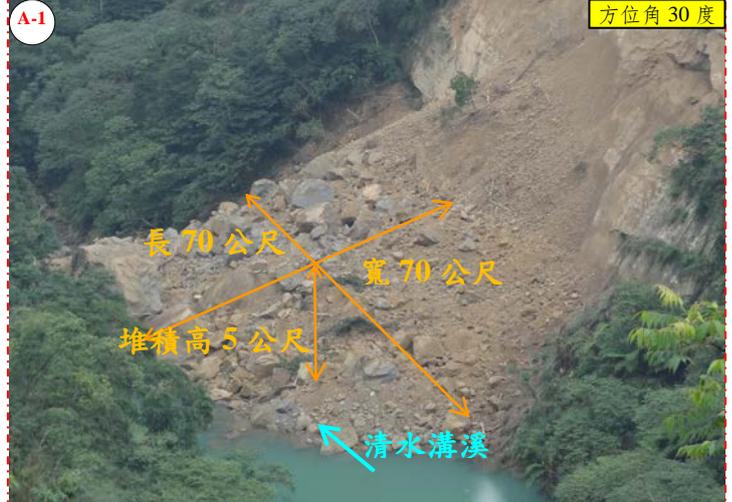
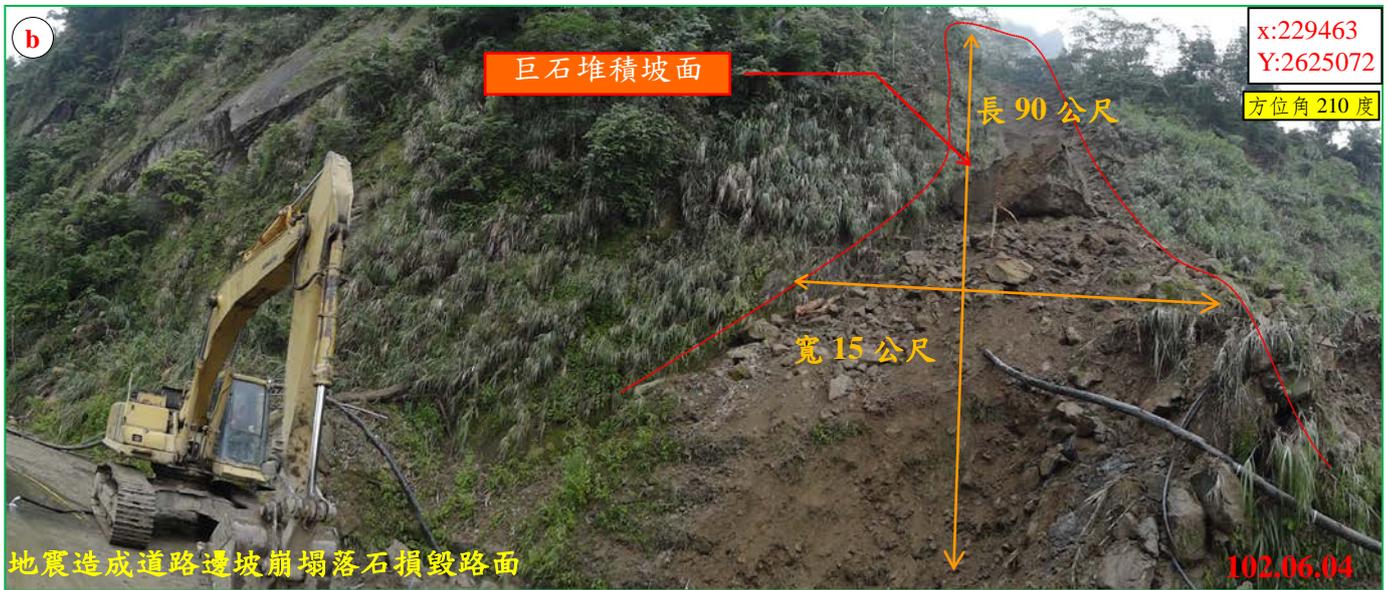
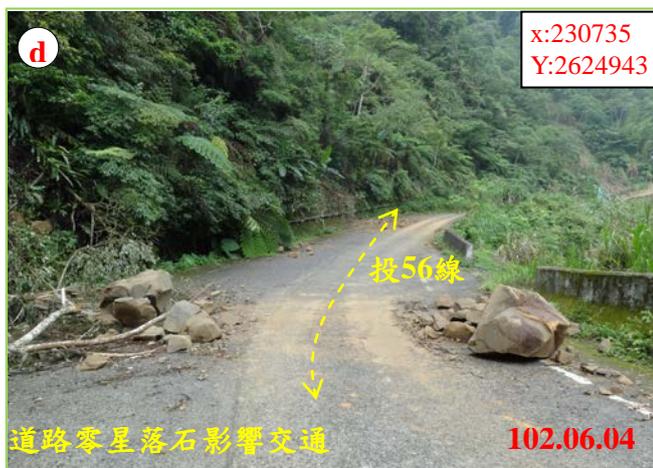
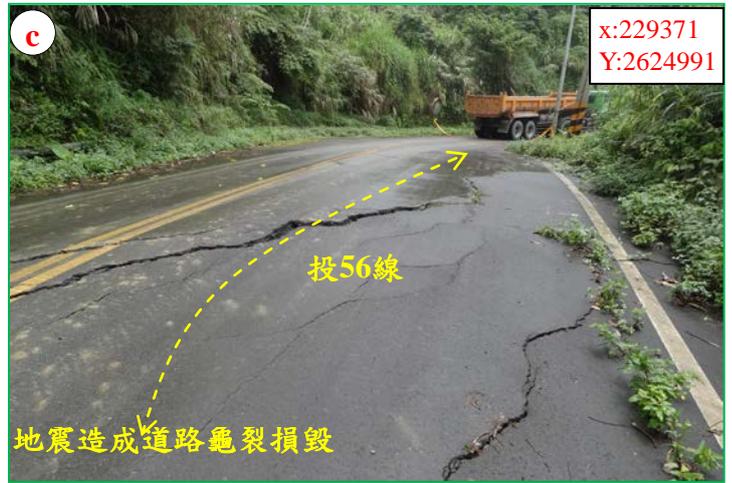
現況相片 (1/2)

疏散避難情況	疏散時間—	疏散人數:0 人									
	原先規劃避難處所: —	本次疏散避難何處: —									
災損類型與災情描述	<p>1. 南投縣仁愛鄉盲斷層引發芮氏規模 6.5 地震，於鹿谷鄉鳳凰村之清水溝溪河道坡面發生崩塌，土體堆積清水溝溪河道形成堰塞湖，堰塞湖長約 125 公尺、寬約 20 公尺，面積約 0.2 公頃。</p> <p>2. 清水溝溪右側河岸崩塌地規模概估，長約 180 公尺、寬約 60 公尺，面積約 1 公頃，坡度大於 30 度，最大崩塌深度約 2 公尺。上緣部分崩塌坡面目視已可見岩層出露，坡面土石沿岩面滑落。</p> <p>3. 投 56 線道路 9.5K 處上邊坡崩塌落石影響交通，崩塌長約 90 公尺、寬約 15 公尺，坡度大於 30 度，調查時仍有巨石堆積於坡面。</p>										
災損統計	民宅建物	自清水溝溪沿岸聚落自上游起分別為溪底城、東埔蚋寮、秀峰、土城、外城聚落。									
	公有建物	無									
	公共設施	投 56 線道路									
	農林用地	無									
	人命/房舍/道路毀損統計	死亡	0 人	失蹤	0 人	受傷	0 人	房屋受損	0 棟	道路毀損	約 100m
既有工程設施損壞	無										
即時處置情況	南投鄉公所清除投 56 線道路路面堆積落石

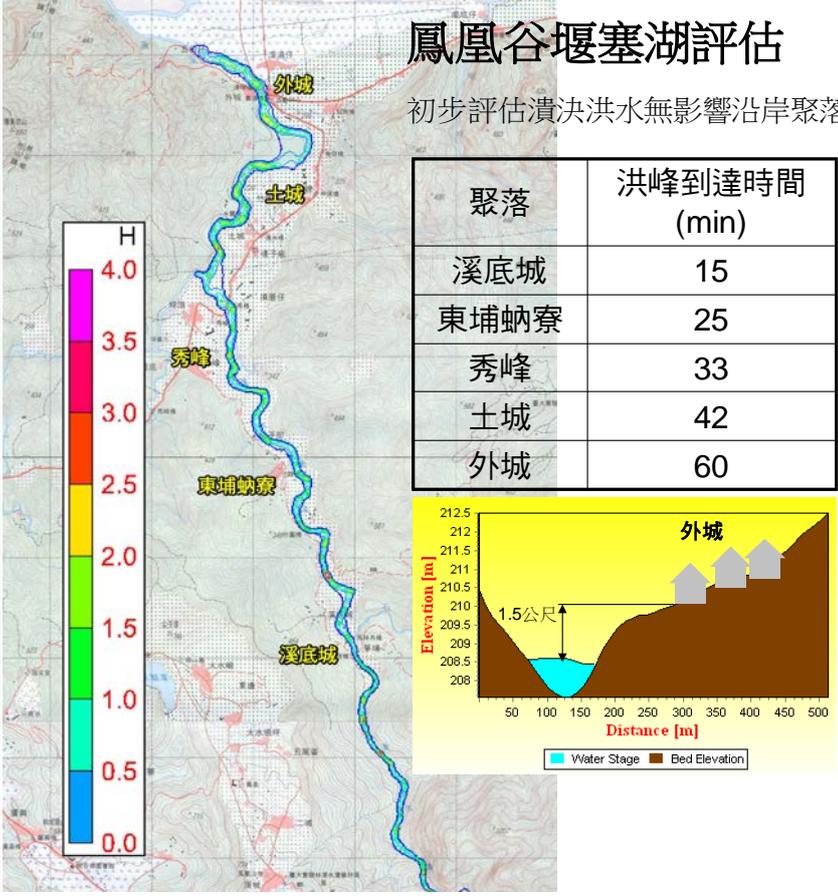
<p>災害發生原因分析</p>	<p>南投縣仁愛鄉盲斷層引發芮氏規模 6.5 地震，於鹿谷鄉鳳凰村之清水溝溪河道右岸坡面及道路投 56 線邊坡發生崩塌，土體堆積清水溝溪河道形成堰塞湖、道路零星崩塌影響交通。災區地質為破碎之千枚岩、硬頁岩組成，且坡度陡峭，受地震外力影響使坡面土體失去原有穩定，造成崩塌災害。</p>												
<p>二次災害可能性</p>	<div style="text-align: right;"> <h3>鳳凰谷堰塞湖評估</h3> <p>初步評估潰決洪水無影響沿岸聚落</p> </div>
