嘉義縣竹崎鄉桃源村

一、災區基本資料

災害案件編號		102 年其他-嘉義竹崎-001		
災區行政區域		嘉義縣竹崎鄉桃源村		
溪流名稱		濁水溪		
所屬流域		濁水溪流域		
土石流警戒基準值		350mm	參考雨量站	內埔(C1M490)
受災地點	地標：嘉 128 線(仁宇橋)	GPS 坐標	TWD97	X：207341 Y：2597843
土石流警戒發布時間		無		
土石流警戒解除時間		無		
災害發生時間		102 年 8 月 4 日 17 時 00 分		
現勘日期		102 年 8 月 9 日		
災害類型		崩塌(山崩)、洪水		
保 全 對 象	民宅建物	一般民宅：1 戶		
	公有建物	無		
	公共設施	農園		
	農林用地	無		
歷史災害		民國 97 年期間該崩塌地曾經發生土石崩塌

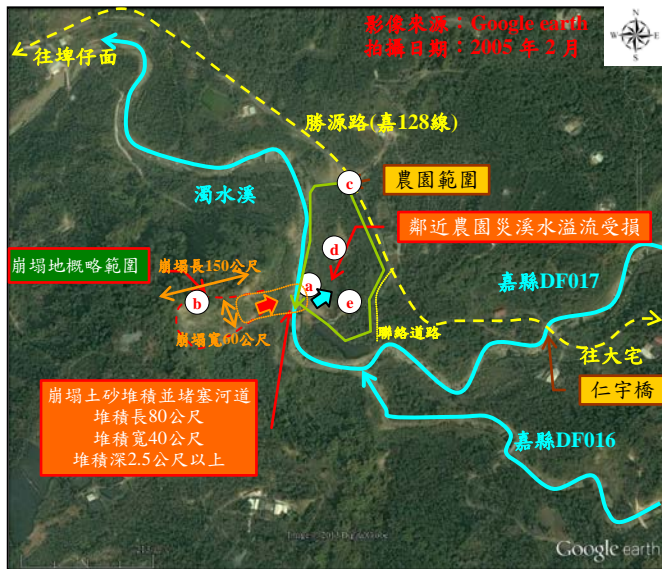
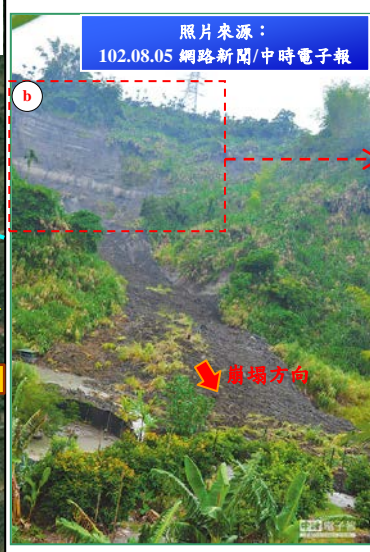
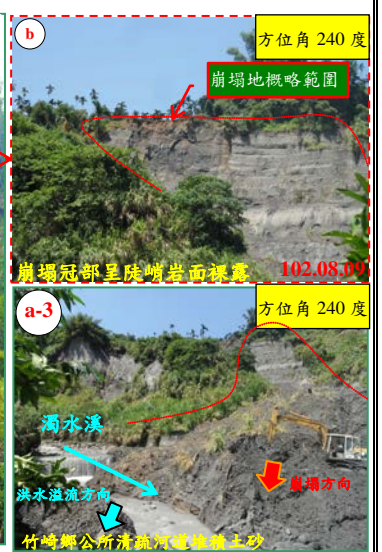
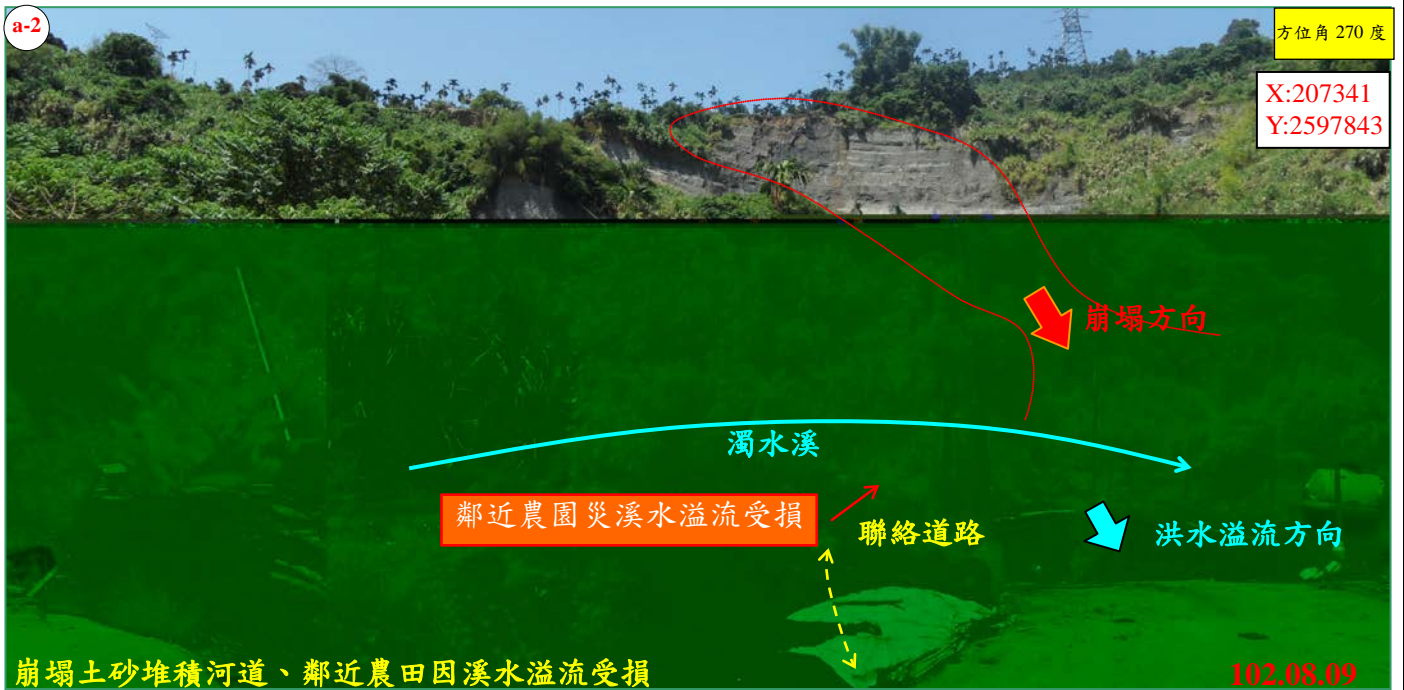
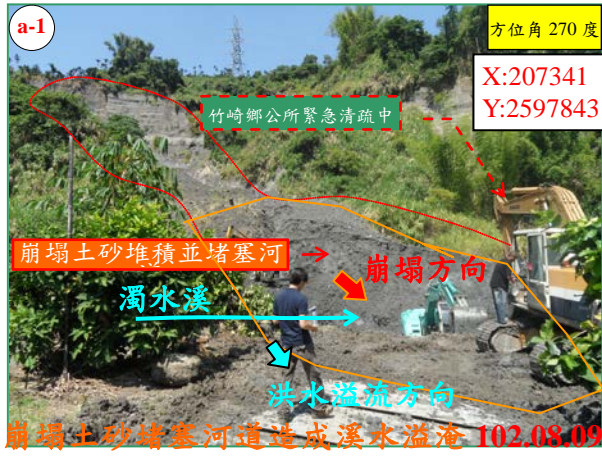
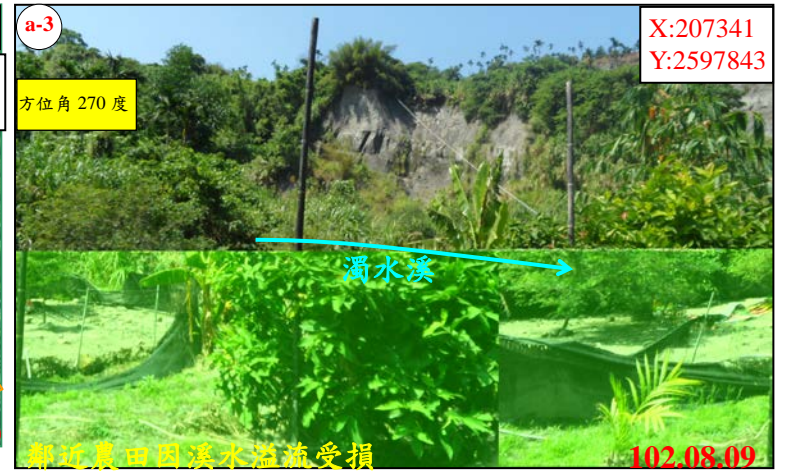
現況相片 (1/2)

疏散避難情況		疏散時間-		疏散人數：0 人						
		原先規劃避難處所：-		本次疏散避難何處：-						
		補充說明： 受災居民受洪水災害與警消單位及鄉公所聯繫辦理清疏作業。								
災損類型與災情描述		<p>1. 災情描述：竹崎鄉桃源村仁宇橋下游坡面因連日午後雷陣雨影響，坡面土體順沿陡峭坡面快速滑落而下，河道左側護岸遭崩塌土砂掩埋，崩落土砂堆積於濁水溪河道，造成洪水溢淹，農園受損。竹崎鄉公所辦理緊急清疏，維持原河道暢通。本次災害無造成人員傷亡。</p> <p>2. 災害規模：崩塌長 150 公尺、寬 60 公尺；堆積區長 80 公尺、寬 40 公尺、堆積深 2.5 公尺以上。崩塌冠部呈陡峭(大於 45%)裸露岩面。</p> <p>3. 災損統計：洪水溢淹造成 1 座農園受損。</p>								
災損統計	民宅建物	農園 1 座								
	公共設施	無								
	人命/房舍/道路毀損統計	死亡	0 人	失蹤	0 人	受傷	0 人	房屋受損	0 棟	道路毀損
既有工程設施損壞		濁水溪左岸護岸遭崩塌土砂堆積覆蓋。								
即時處置情況		竹崎鄉公所辦理河道緊急清疏。								
崩塌地臨時編號		南投竹崎-001		GPS 坐標		TWD97		X：207341 Y：2597843		
崩塌區位		河岸邊坡崩塌								
邊坡類型		順向坡								
斜面坡度		30~35 度								
崩塌類型		山崩								
崩塌地主要岩性		泥岩、砂岩				位態		N120°E/ N35°W		
崩塌規模		長度	150 m	寬度	60m	崩塌深	1.5m	崩塌面積	9000m ²	
殘土狀況		長度	80m	寬度	40m	深度	2.5m	殘土量	8000m ³	
災區植被情況		<p>災區坡面為原生自然林，無土地利用行為或開發坡面，坡面植生多為龍眼、檳榔林等。坡面崩塌處已呈裸露陡峭岩層面。</p>

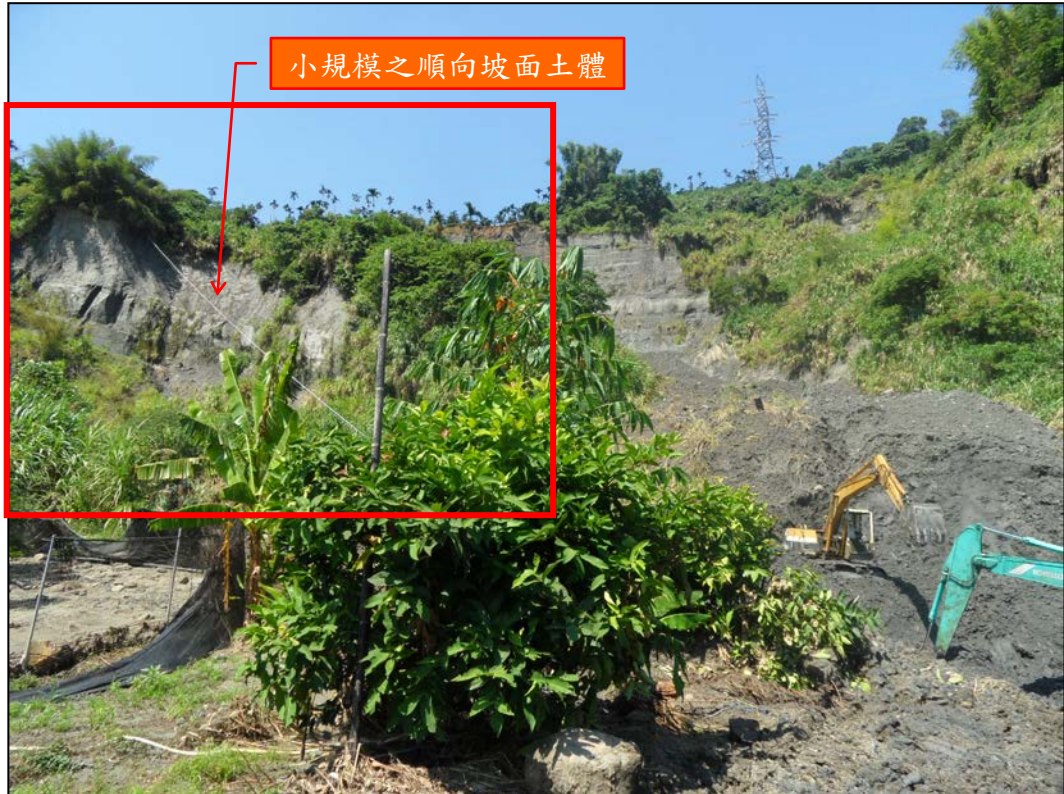
二次災害可能性

二次災害可能性： 經訪談當地居民，於 2008 年期間該崩塌地曾經發生土石崩塌，發生本次崩塌時災區並無降雨。現勘日前一週內，期間均有短暫午後雷陣雨發生。經現勘分析推測，主要因為濁水溪頂沖河岸淘刷坡腳，土砂因雷陣雨增加自重並伴隨順向坡面崩落而下。經現地調查，災區上方崩塌露頭已呈陡峭裸露岩層(如下照片)，而崩塌坡面左側現況仍有小規模之順向坡面土體，坡面岩層與土體呈順向坡，坡面主要地質岩性為泥岩，遇水可能沖刷軟化順著砂岩層面崩落，豪雨時能可能造成二次崩塌。
