嘉義縣阿里山鄉豐山村

一、災區基本資料

災害案件編號		102 年其他-嘉義阿里山-001		
災區行政區域		嘉義縣阿里山鄉豐山村		
溪流名稱		乾坑溪		
所屬流域		後堀溪流域		
土石流潛勢溪流		嘉縣 DF039		
土石流警戒基準值		250mm	參考雨量站	豐山 (C1M630)
受災地點	地標：中心嶺部落(行鼓吊橋)	GPS 坐標	TWD97	X:224136 Y:2609927
土石流警戒發布時間		未發布		
土石流警戒解除時間		未發布		
災害發生時間		102 年 7 月 06 日 15 時 00 分		
現勘日期		102 年 7 月 11 日		
災害類型		土石流		
保全 對象	民宅建物	一般民宅：約 7 戶。		
	公有建物	無		
	公共設施	道路：乾坑溪過水路面。		
	農林用地	居民耕作蔬果園及茶園		
歷史災害		經訪談當地居民得知，乾坑溪過水路面曾於豪大雨後遭沖毀。

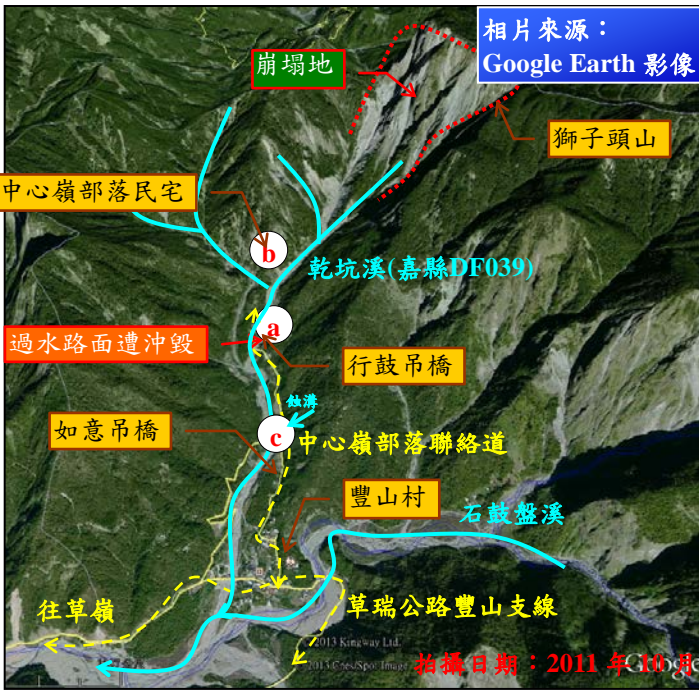
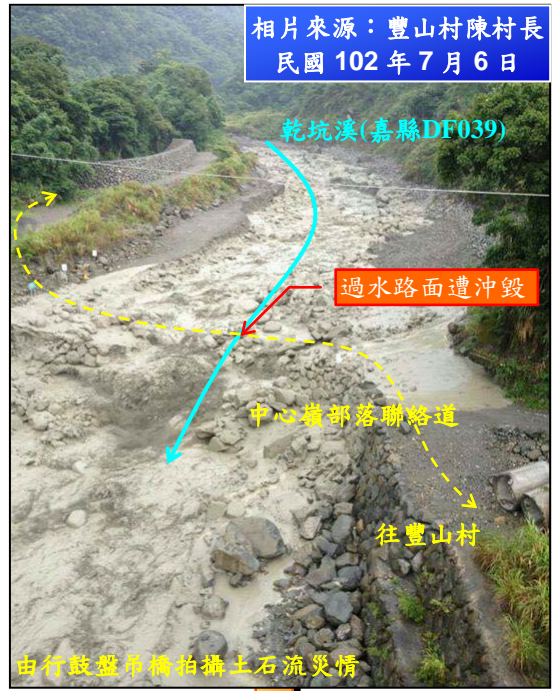
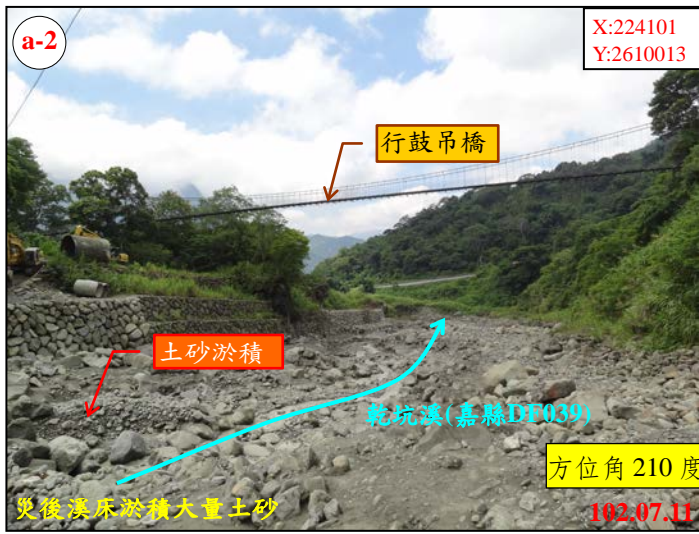
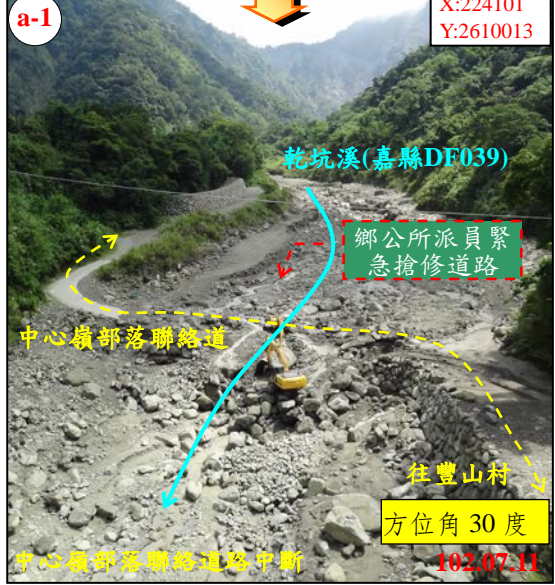
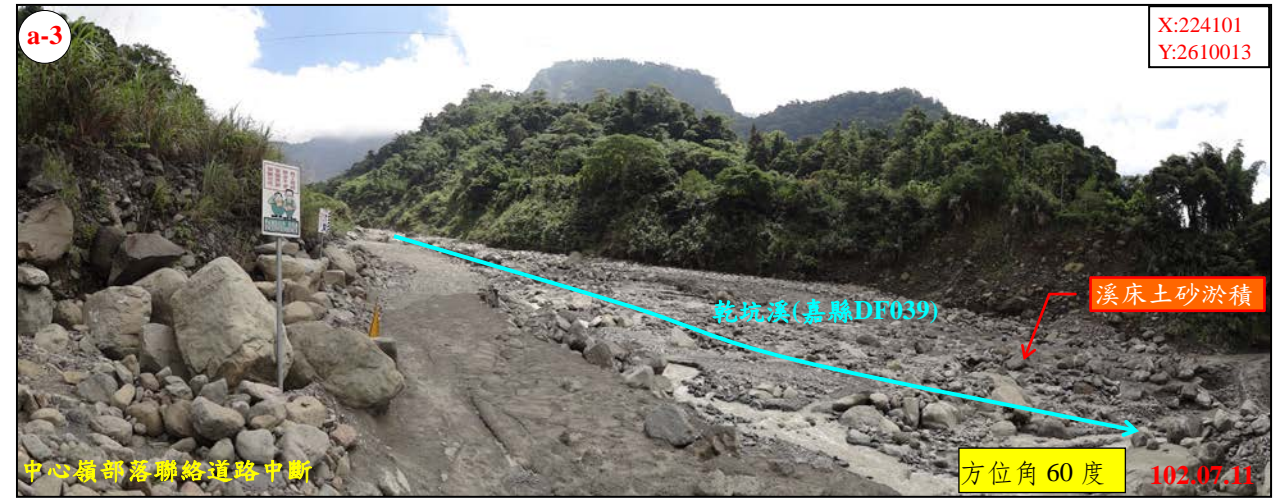
現況相片 (1/3)

疏散避難情況		疏散時間—				疏散人數:0 人					
		原先規劃避難處所: —				本次疏散避難何處: —					
災損類型與災情描述		<p>1. 災因描述：0602 地震造成獅子頭山原裸露坡地再次發生崩塌，為本次土石流災害料源。阿里山鄉豐山村連續數日午後雷陣雨，乾坑溪(嘉縣 DF039)爆發土石流災害。</p> <p>2. 災損統計：溪水挾帶上游崩塌土砂沖刷河道兩側，並沖毀行鼓吊橋上游中心嶺部落聯絡道過水路面。淤埋：土砂淤埋道路約 40 公尺。道路毀損：中心嶺部落聯絡道約 75 公尺。</p>									
災損統計	人命／房舍／道路毀損統計	死亡	0 人	失蹤	0 人	受傷	0 人	房屋受損	共 0 棟	道路毀損	75m
既有工程設施損壞情形		無。									
即時處置情況		嘉義縣阿里山鄉公所派員緊急搶修道路。									
溢流點位置		中心嶺部落聯絡道過水路面									
GPS 坐標		TWD97		X：224136 Y：260927							
原溪床斷面	溪床寬度	約 80 m			溪床深度	約 3 m		溪床坡度	約 10 度		
堆積區範圍	堆積長度	約 700 m			堆積寬度	約 80 m		堆積深度	約 3 m		
堆積規模	堆積面積	約 56000 m ²			堆積量	約 168000m ³					
堆積礫石粒徑	最大粒徑	約 800cm			平均粒徑	約 50~100 cm					
災區植被情況

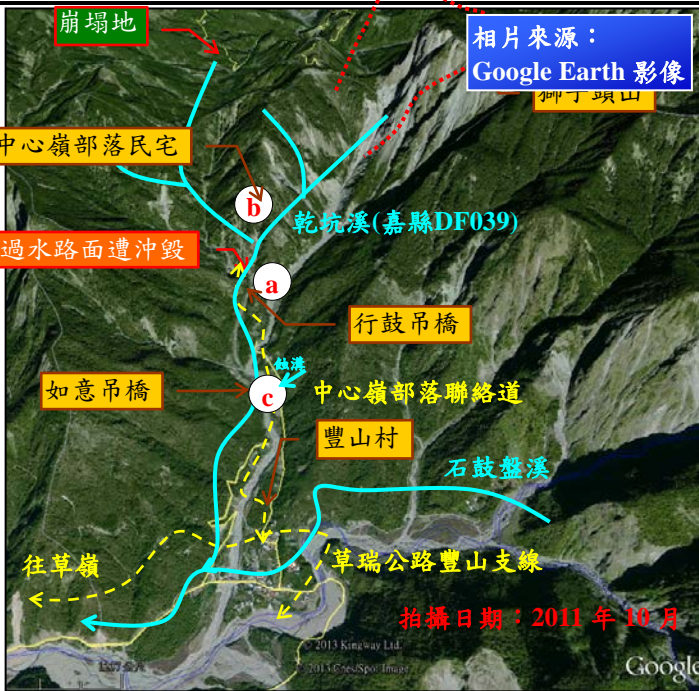
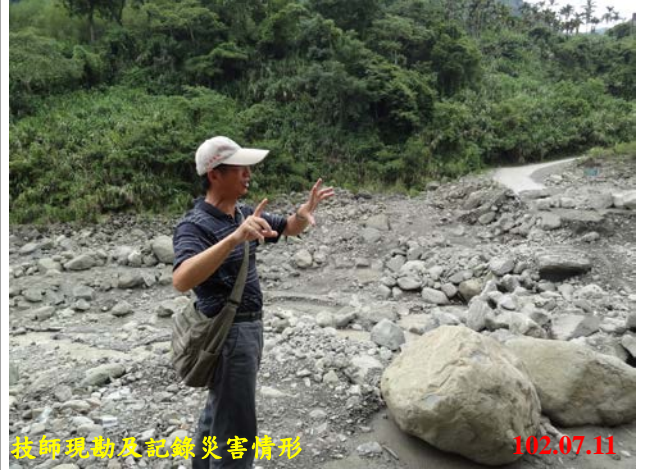
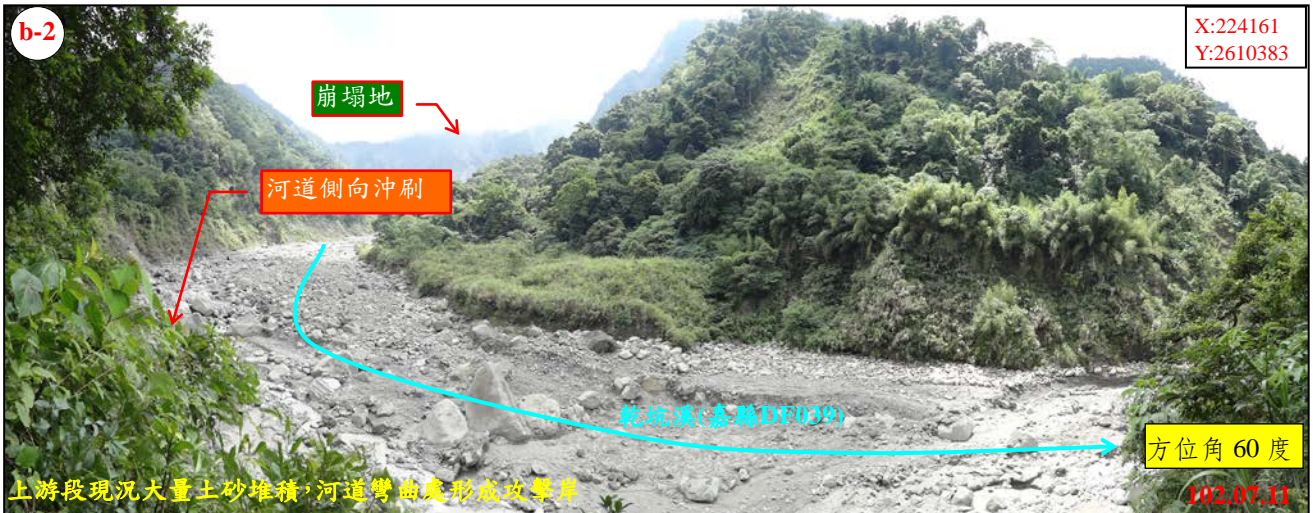
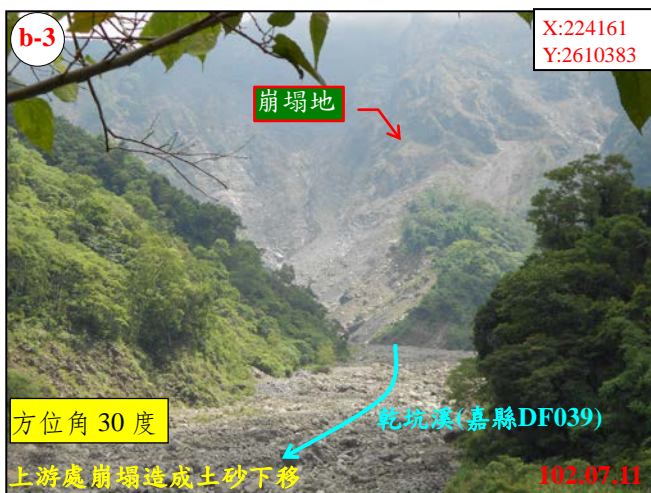
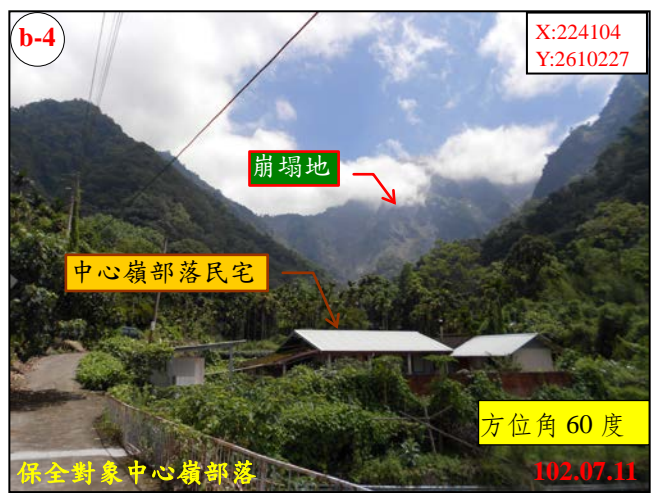
現況相片 (3/3)

災害發生原因分析	0602 地震造成獅子頭山原裸露坡地再次發生崩塌，且因阿里山鄉豐山村連續數日午後雷陣雨，使得乾坑溪(嘉縣 DF039)爆發土石流災害，溪水挾帶上游崩塌土砂沖刷河道兩側，並沖毀行鼓吊橋上游中心嶺部落聯絡道過水路面。總計災害影響道路土砂淤埋約 40 公尺，中心嶺部落聯絡道約 75 公尺。
二次災害可能性	災區上邊坡裸露崩塌面範圍廣大，崩塌地上仍有留大量崩積土方，若遭遇較極端之氣候如颱風、地震、豪雨等情形，坡面仍可能再次因雨水沖蝕或地震外力影響擴大，崩落土石直接堆積於河道，恐影響河道通水斷面，並造成土石流災害。
