## 台東縣太麻里鄉美和村

災害案件編號		102 年天兔颱風-台東太麻里-001		
災區行政區域		台東縣太麻里鄉美和村		
溪流名稱		-		
所屬流域		知本溪流域		
土石流潛勢溪流		-		
土石流警戒基準值		-mm	參考雨量站	知本 (C0S700)
受災地點	地標：富野飯店 (龍泉路 18 號)	GPS 坐標	TWD97	X:252150 Y:2510256
土石流警戒發布時間		無發布土石流警戒		
土石流警戒解除時間		無發布土石流警戒		
災害發生時間		102 年 9 月 21 日 23 時 00 分		
現勘日期		102 年 9 月 25 日		
災害類型		崩塌(沖蝕)		
保全對象	民宅建物	建物：約 2 戶(富野飯店及富野飯店員工宿舍)。		
	公有建物	無		
	公共設施	道路：龍泉路。		
	農林用地	-		
歷史災害		經訪談當地居民得知，該區域曾於民國 98 年莫拉克颱風因溪水沖刷造成金帥飯店倒塌災害區位，現勘時仍有金帥飯店舊址。

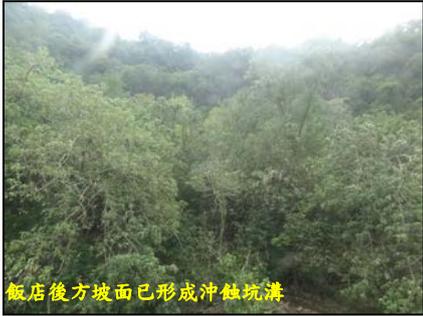
<p>垂直裂隙及地熱作用下，若遇豪雨沖刷坡面及可能造成環境致災堪慮。</p>
<p>二次災害可能性</p>	<p>現勘時富野飯店後方坡面已有形成 1 處明顯坑溝，溝寬約已有 5 公尺，坑溝出口方向直衝富野飯店，就相對位置而言已存在高致災可能。現況於飯店後方坡面設置高約 6 公尺之擋土牆及坡面橫向排水溝渠。受坑溝沖出之土砂造成坡面橫向截水溝堵塞，失去排水功能。</p> <p>未來坑溝若無整治處理，坑溝將可能沖刷擴大溝寬改變溝型，形成坡面逕流易集中流動區，若上游坡面發生崩塌，將可能使土砂順沿坑溝沖下，造成富野飯店第二次災害。坑溝坡面及既有擋土牆設施照片如下：</p> <div style="display: flex; justify-content: space-around;"> <div data-bbox="496 739 919 1055">

<p>飯店後方坡面已形成沖蝕坑溝</p> </div> <div data-bbox="938 739 1361 1055">

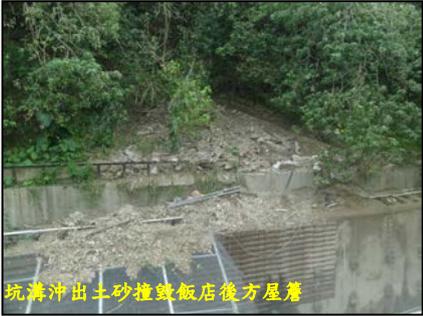
<p>坑溝沖出土砂撞毀飯店後方屋簷</p> </div> </div> <div data-bbox="496 1106 1361 1749">

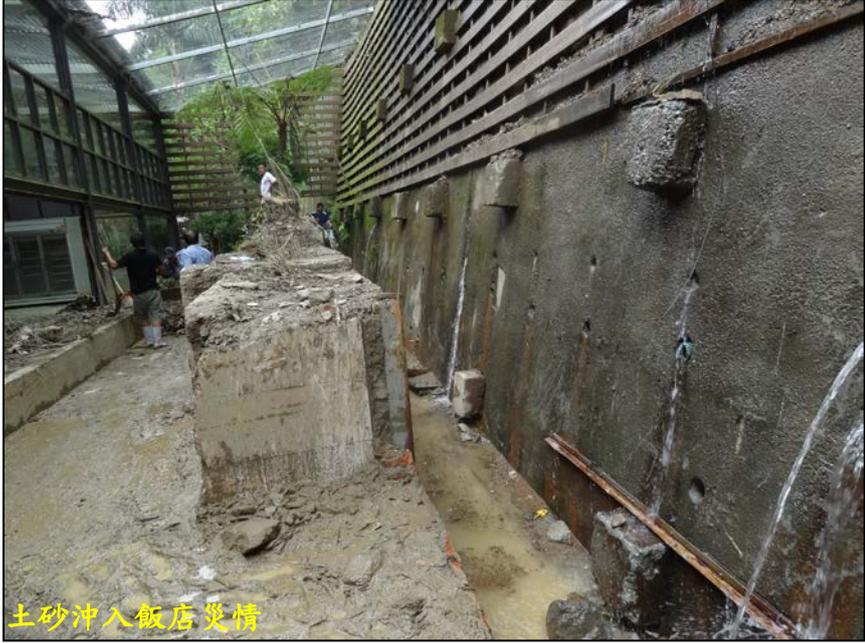
疏散避難情況		疏散時間:9月21日23時				疏散人數:100人						
		原先規劃避難處所:—				本次疏散避難何處:高野飯店						
災損類型與災情描述		<p>1. 災情描述:天兔颱風所挾帶之豪雨影響,造成富野飯店後方邊坡發生崩塌。崩塌沖蝕坑溝挾帶大量泥水沖入富野飯店,土砂堆積飯店1樓,部分土砂沖蝕飛濺侵入飯店2樓。</p> <p>2. 災害規模:上游推測有新崩塌地發生。飯店後方坑溝緊鄰飯店,距離約5公尺。坡面已發展1沖蝕坑溝,溝寬約5公尺以下,坡度約15度。目視已坑溝仍有大量土砂堆積。</p> <p>3. 災損統計:富野飯店及員工宿舍共2棟建物受災,住宿房客約100人緊急撤離至高野飯店入住避難。</p>										
災損統計	人命/房舍/道路毀損統計	死亡	0人	失蹤	0人	受傷	0人	房屋受損	共2棟	道路毀損	75m	
既有工程設施損壞情形		富野飯店後方坡地擋土牆排水溝遭土砂堵塞。										
即時處置情況		太麻里鄉公所派遣重機械清理泥砂及飯店員工現場清理市內泥水。										
崩塌地臨時編號		台東太麻里-001			GPS坐標	TWD97		X:252166 Y:2510210				
崩塌區位		一般邊坡崩塌										
邊坡類型		其他:崩積土										
斜面坡度		15~30度										
崩塌類型		沖蝕										
崩塌地主要岩性							位態	-				
崩塌規模		長度	-m	寬度	-m	崩塌深	-m	崩塌面積	-m <sup>2</sup>			
殘土狀況		長度	-m	寬度	-m	深度	-m	殘土量	-m <sup>3</sup>			
災區植被情況		<p>富野飯店後方坡面已因坡面沖蝕發展1處坑溝,目視坡面植生狀況尚屬良好,推測坡面上方已有小規模崩塌或因坡面逕流沖蝕造成坑溝內土砂下移。</p>

<p>土砂沖入飯店災情</p> </div>
