台中市霧峰區坑口里

一、災區基本資料

災害案件編號		102 年康芮颱風-台中霧峰-002			
災區行政區域		台中市霧峰區坑口里			
溪流名稱		-			
所屬流域		烏溪流域			
土石流警戒基準值		- mm	參考雨量站		桐林(C1F9B0)
受災地點	地標：彩虹農路(復興路二段，松群護理之家 東北方 700 公尺)		GPS 坐標	TWD97	X：223067 Y：2659644
土石流警戒發布時間		無			
土石流警戒解除時間		無			
災害發生時間		102 年 8 月 29 日 13 時 00 分			
現勘日期		102 年 9 月 13 日			
災害類型		崩塌(山崩)			
保全對象	民宅建物	工寮一棟(已撞毀)			
	公有建物	無			
	公共設施	彩虹農路			
	農林用地	無			
歷史災害		無

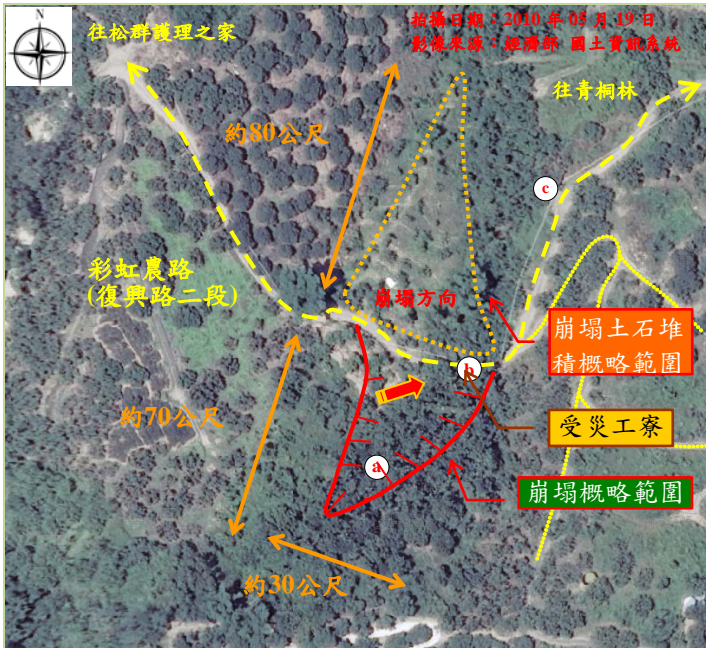
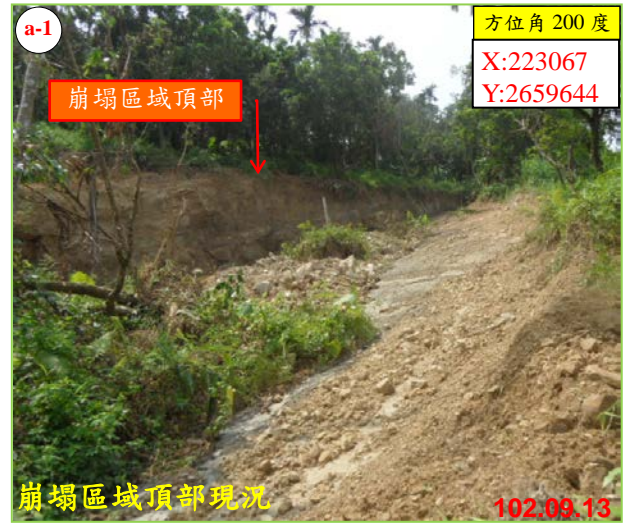
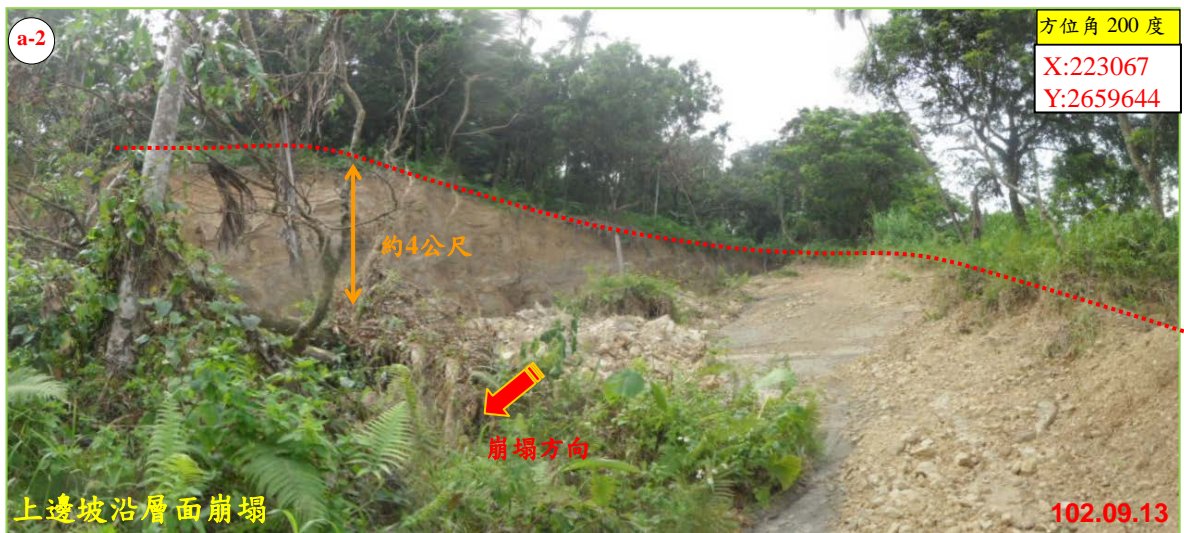
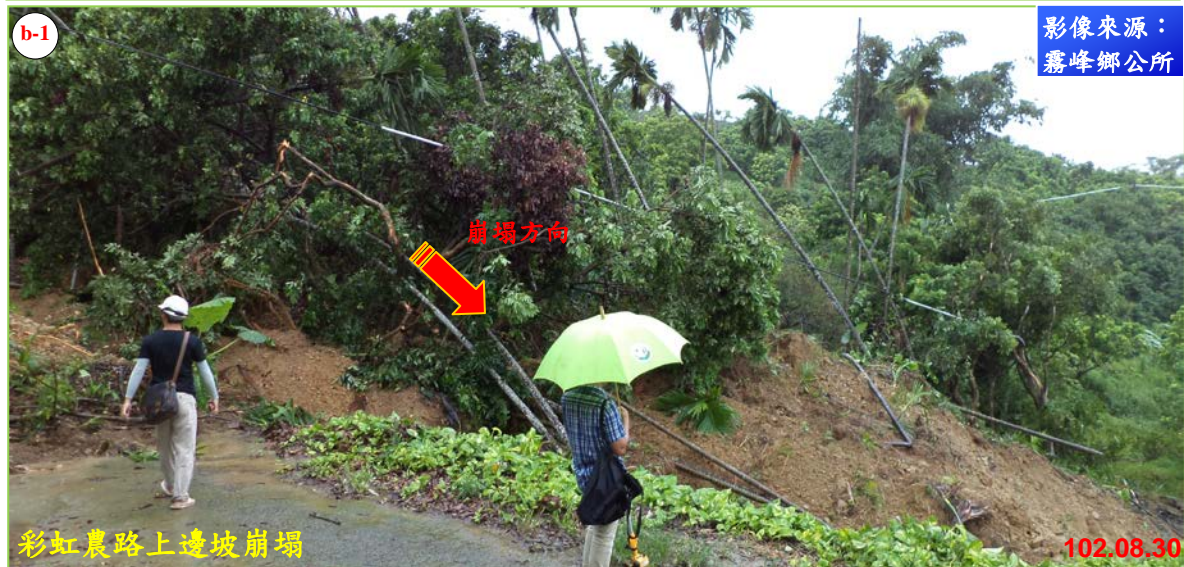
現況相片 (1/3)

疏散避難情況		疏散時間：無				疏散人數：-				
		原先規劃避難處所：-				本次疏散避難何處：-				
		補充說明：-								
災損類型與災情描述		<p>1.災情描述：受康芮颱風外圍環流及西南氣流影響，台中地區連日豪雨，霧峰區坑口里發生崩塌災害，彩虹農路上邊坡發生山崩，邊坡土石滑落而成崩解四散狀，撞毀磚造工寮一棟，並造成路基流失交通中斷，電桿設備遭撞毀。</p> <p>2.災害規模：崩塌坡面長 70 公尺，寬 30 公尺，坡度 65~70 度，崩塌面積約 0.19 公頃，土砂量約 5700 立方公尺，堆積面積約 0.23 公頃。</p> <p>3.災損統計：路基流失 30 公尺，撞毀磚造工寮一棟，電桿損毀約 4 支，鋪面損毀約 10 公尺。</p>								
災損統計	民宅建物	工寮 1 棟								
	公共設施	道路：道路路基流失 30 公尺，電桿損毀約 4 支，鋪面損毀約 10 公尺。								
	人命/房舍/道路毀損統計	死亡	0 人	失蹤	0 人	受傷	0 人	房屋受損	1 棟	道路毀損
既有工程設施損壞		無								
即時處置情況		鄉公所緊急回填路基，修復道路。								
崩塌地臨時編號		台中霧峰-002			GPS 坐標	TWD97	X:222684 Y:2659539			
崩塌區位		一般邊坡崩塌								
邊坡類型		斜交坡								
斜面坡度		40~45 度								
崩塌類型		地滑								
崩塌地主要岩性		卓蘭層，主要為砂岩、粉砂岩及頁岩。				位態	N30°E/ 40°SE			
崩塌規模		長度	30m	寬度	70m	崩塌深	5m	崩塌面積	2100m ²	
殘土狀況		長度	-m	寬度	-m	深度	-m	殘土量	-m ³	
災區植被情況		<p>災區坡面土地為山坡地範圍，坡面植生主要為天然林，坡面崩塌處呈裸露層面及崩積土。</p> <div style="display: flex; justify-content: space-around;">

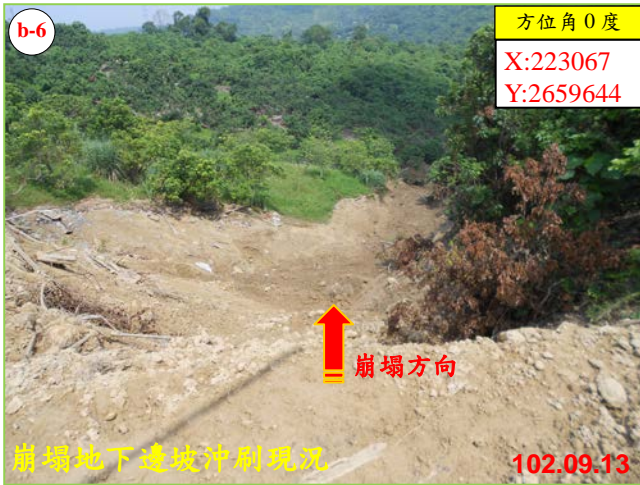
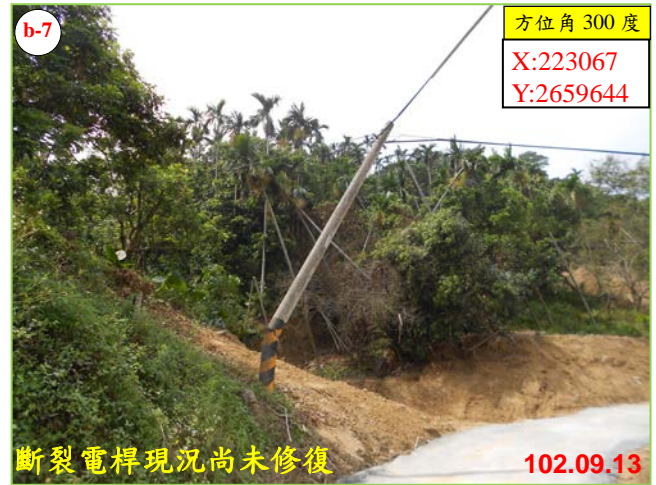
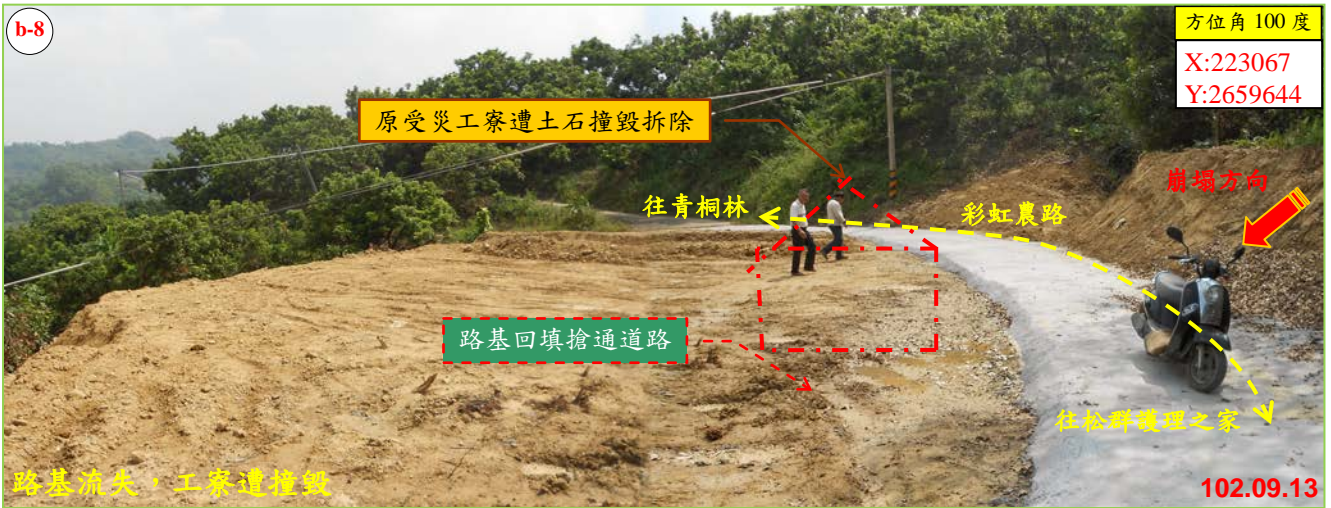
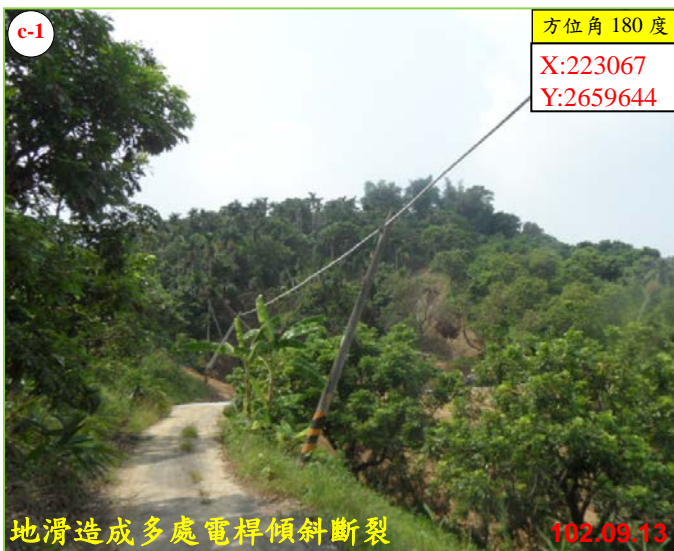
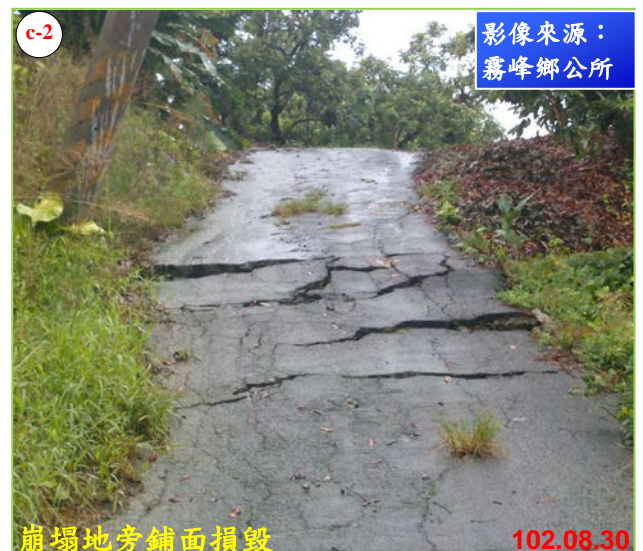
現況相片 (3/3)

災害發生原因分析	<p>降雨條件：災害發生時之雨場降雨延時達 21 小時，該雨場累積雨量達 145.5mm，最大降雨強度 57.5mm/h，為誘發崩塌原因之一。</p> <p>地形地質條件：經現勘調查坡面地形呈東北往西南傾斜，地質屬於頭嵙山層，主要為砂岩、泥岩、頁岩，現場無法目視岩層，屬淺層崩積土。由地質調查所圖資，災區地層位於斜交坡區段。</p> <p>土地利用：崩塌範圍內屬於山坡地範圍，坡面無其他開發土地利用，植生部分有原生檳榔林。</p> <p>綜合探討：受到連日豪雨影響，大量雨水造成邊坡下滑力上升，而坡趾處並無設置擋土措施，引致大量土砂下移崩塌，撞毀既有工寮一棟，地表變位造成多處電桿斷裂及道路損毀。</p>
二次災害可能性	現況邊坡多為裸露區域，於上邊坡仍有土砂堆積，而坡趾處無設置邊坡穩定設施，若再遭遇豪雨或地震等較惡劣之氣候，仍有可能再次發生邊坡崩塌
