嘉義縣中埔鄉東興村

災害案件編號		102 年康芮颱風-嘉義中埔-001		
災區行政區域		嘉義縣中埔鄉東興村		
溪流名稱		復東野溪		
所屬流域		八掌河流域		
土石流潛勢溪流		-		
土石流警戒基準值		400mm	參考雨量站	關子嶺(COX020)
受災地點	地標：復東橋南面坡地	GPS 坐標	TWD97	X:203676 Y:2583464
土石流警戒發布時間		102 年 08 月 29 日 08:00 (發布黃色) 102 年 08 月 29 日 13:00 (黃升紅)		
土石流警戒解除時間		102 年 08 月 29 日 20:00 (紅降黃) 102 年 08 月 29 日 23:00 (解除黃色)		
災害發生時間		102 年 8 月 29 日 01 時 00 分		
現勘日期		102 年 9 月 4 日		
災害類型		崩塌(沖蝕)		
保全對象	民宅建物	一般民宅：約 1 戶		
	公有建物	無		
	公共設施	道路：聯外道路		
	農林用地	無		
歷史災害		聯外道路上邊坡曾發生小規模崩塌

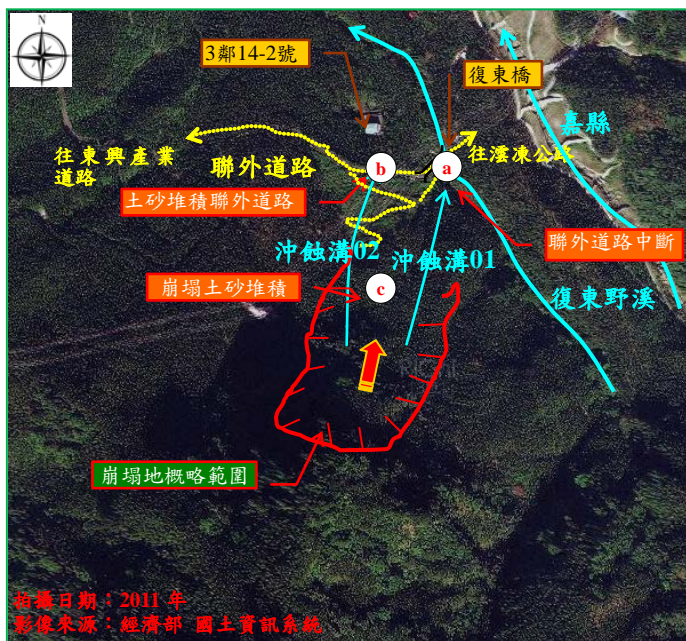
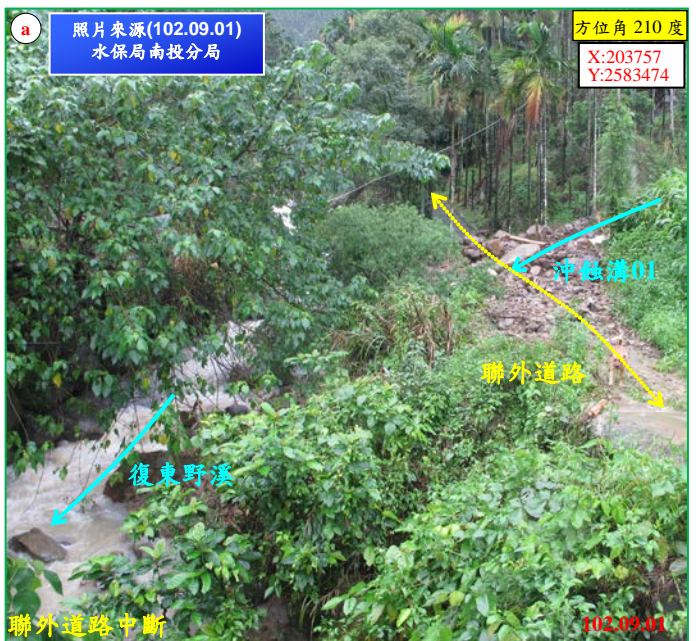
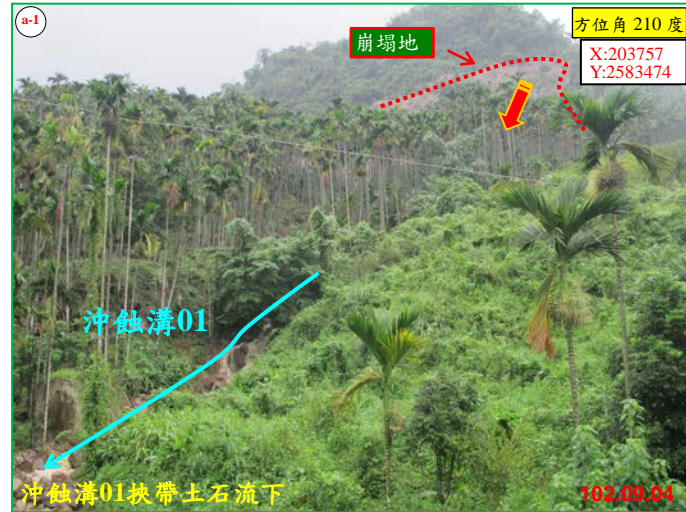
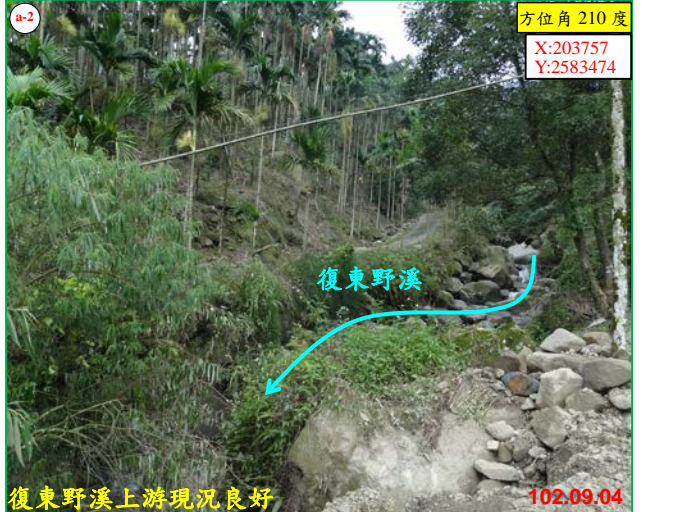
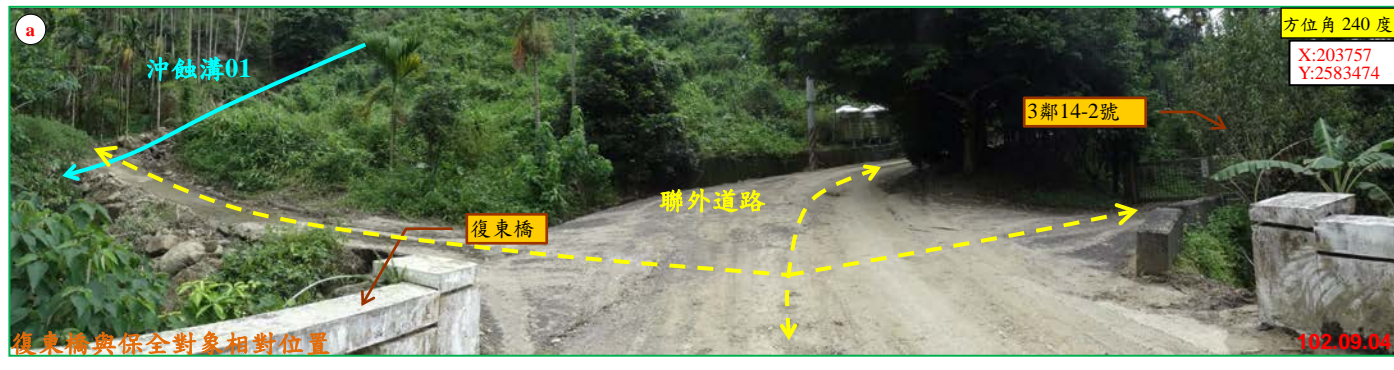
現況相片 (1/3)

疏散避難情況	疏散時間—				疏散人數：一人						
	原先規劃避難處所：—				本次疏散避難何處： 自行依親疏散						
災損類型與災情描述		<p>1. 災情描述：受康芮颱風外圍環流及西南氣流影響，嘉義地區連日豪雨，訪查村長提到山區 8/27~8/28 已有連日大雨，崩塌後土石堆積於裸坡，形成沖蝕溝，沖毀聯外道路。</p> <p>2. 災害規模：崩塌坡面面積約 2.66 公頃，土砂量約 75000 立方公尺，崩積土仍堆置於邊坡上，僅部分沿坡面流下，形成主要沖蝕溝 2 條，水砂漫流道路約 70 公尺。</p> <p>3. 災損統計：土砂堆積道路長度約 70 公尺，聯外道路交通中斷，沖毀簡易自來水管路。</p>									
災損統計	人命／房舍／道路毀損統計	死亡	0 人	失蹤	0 人	受傷	0 人	房屋受損	共 0 棟	道路毀損	70m
既有工程設施損壞情形		簡易自來水管路損壞。									
即時處置情況		鄉公所辦理緊急清理工程。									
崩塌地臨時編號		嘉義中埔-001			GPS 坐標	TWD97	X:249194 Y:2584776				
崩塌區位		一般邊坡崩塌									
邊坡類型		其他：崩積土									
斜面坡度		60~65 度									
崩塌類型		沖蝕									
崩塌地主要岩性		糖恩山砂岩層，主要為塊狀砂岩及泥質砂岩。				位態	N40°E/ 65°SE				
崩塌規模		長度	250m	寬度	150m	崩塌深	2m	崩塌面積	26600m ²		
殘土狀況		長度	-m	寬度	-m	深度	-m	殘土量	-m ³		
災區植被情況		<p>災區坡面土地權屬為林務局，坡面植生多天然林等，周圍另有大面積檳榔。坡面崩塌處已呈裸露陡峭岩層面。</p> <div style="display: flex; justify-content: space-around;">     </div>

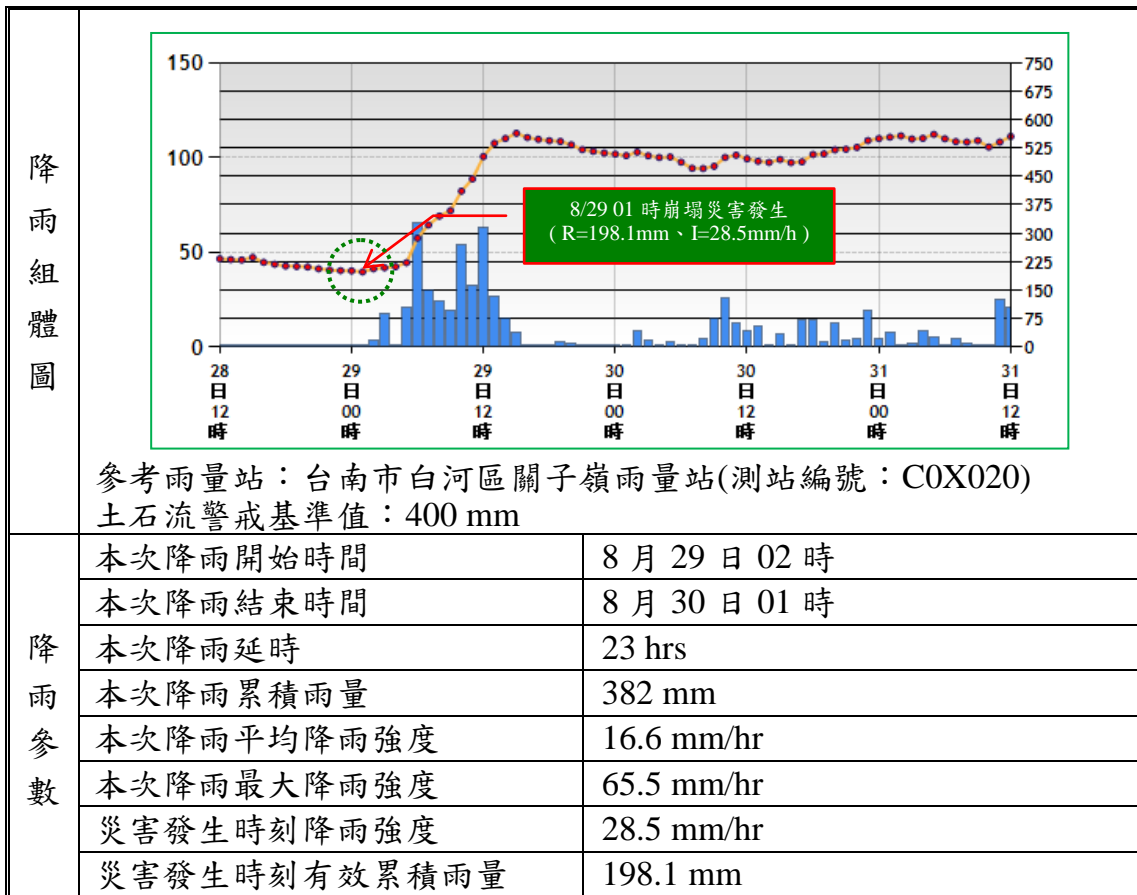
災害發生原因分析	<p>降雨條件：本次降雨延時長達 23 小時，累積雨量達 382mm，最大降雨強度為 65.5mm，依雨型分布顯示雨量在短時間內集中降下的趨勢，屬於高密集度降雨型態，且災害發生前已連續 5 天山區降雨，土壤含水量上升。</p> <p>地質條件：本區地質屬糖恩山砂岩層，主要為塊狀砂岩及泥質砂岩，附近有兩斷層通過，地層破碎多裂隙。</p> <p>土地利用：崩塌範圍內植被多為檳榔林，沿坡面開設有聯絡道路。</p> <p>綜合探討：現況調查崩塌地坡面上多為檳榔林，坡面陡峭無排水設施，降雨易匯流造成沖蝕。綜合災區環境的破碎地質及排水條件加上坡面植被不良，受本次降雨影響誘發山崩，並產生沖蝕。</p>
----------	---

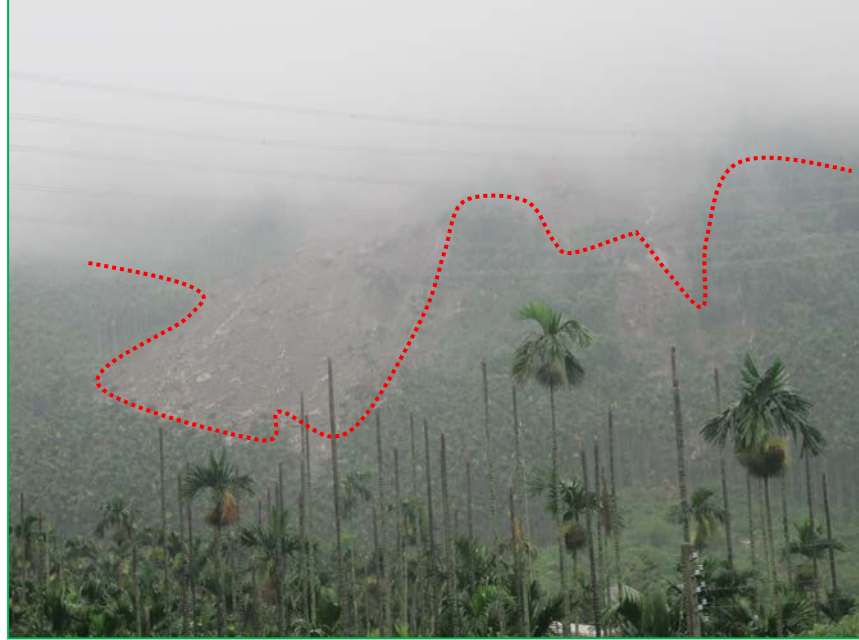
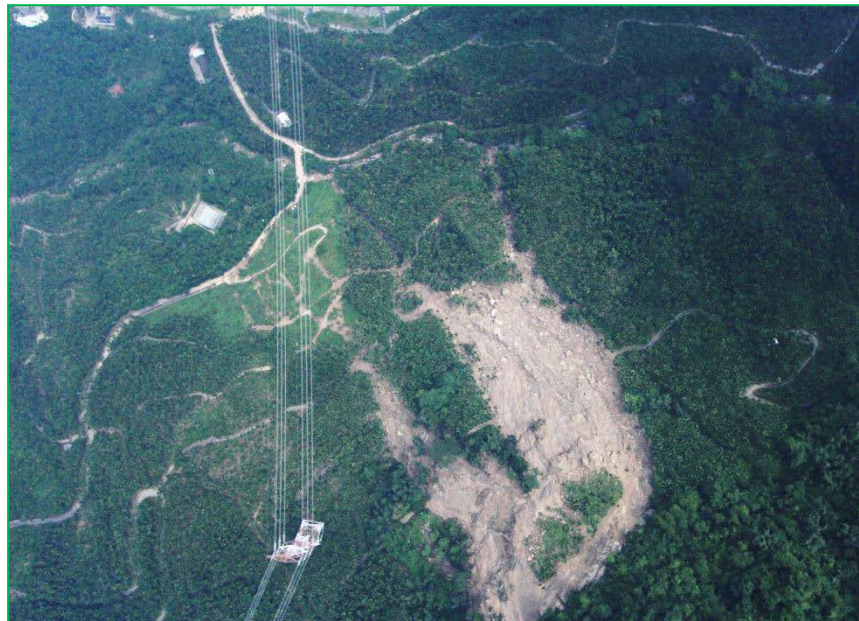
二次災害可能性

崩塌坡面：崩塌地已裸露，若遭遇颱風、地震、豪雨等情形，坡面崩塌仍可能再次因雨水沖蝕或地震外力影響擴大。崩塌地下方緊鄰野溪河道，若土砂堆積河道，可能形成土石流料源，具二次造成土砂災害潛勢。
