## 嘉義縣竹崎鄉獅埕村

### 一、災區基本資料

災害案件編號		102 年康芮颱風-嘉義竹崎-001		
災區行政區域		嘉義縣竹崎鄉獅埕村		
溪流名稱		-		
所屬流域		朴子溪流域		
土石流潛勢溪流		-		
土石流警戒基準值		-mm	參考雨量站	內埔(C01M49)
受災地點	地標：獅埕村 13 鄰 27 號	GPS 坐標	TWD97	X:201419 Y:2601768
土石流警戒發布時間		無發布土石流警戒		
土石流警戒解除時間		無發布土石流警戒		
災害發生時間		102 年 8 月 29 日 03 時 00 分		
現勘日期		102 年 9 月 4 日		
災害類型		崩塌(山崩)		
保全 對象	民宅建物	一般民宅：約 1 戶		
	公有建物	無		
	公共設施	無		
	農林用地	居民耕作蔬果園		
歷史災害		無

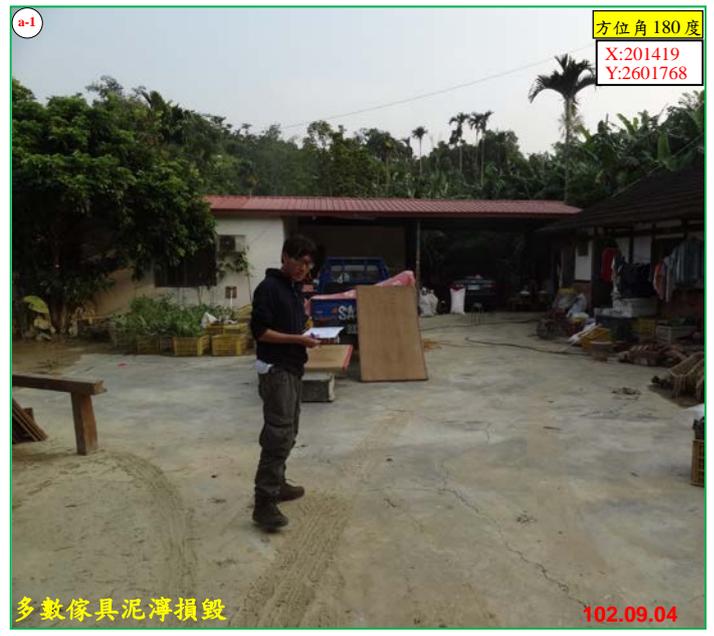
方位角 180 度  
X:201419  
Y:2601768

多數傢具泥濘損毀

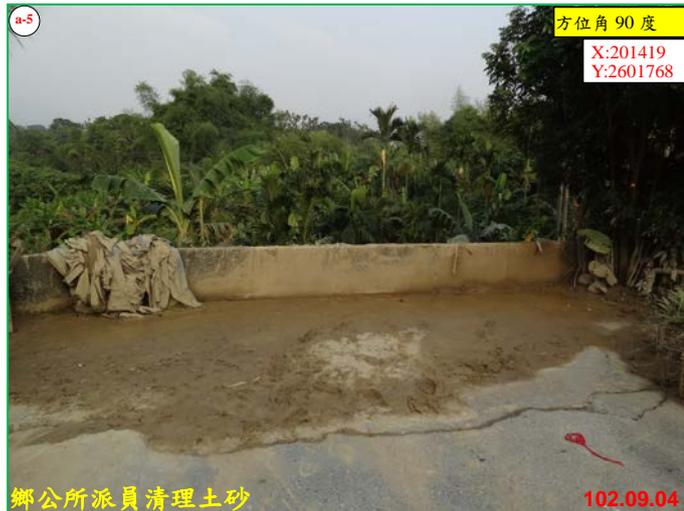
方位角 90 度  
X:201419  
Y:2601768

鄉公所派員清理土砂

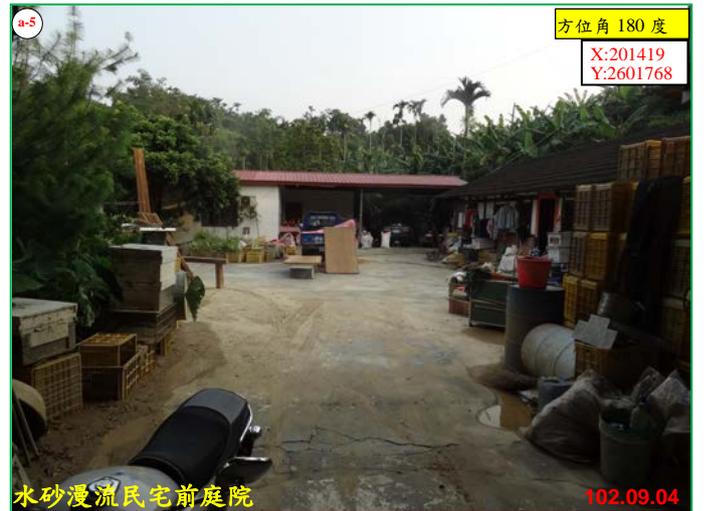
方位角 180 度  
X:201419  
Y:2601768

水砂漫流民宅前庭院

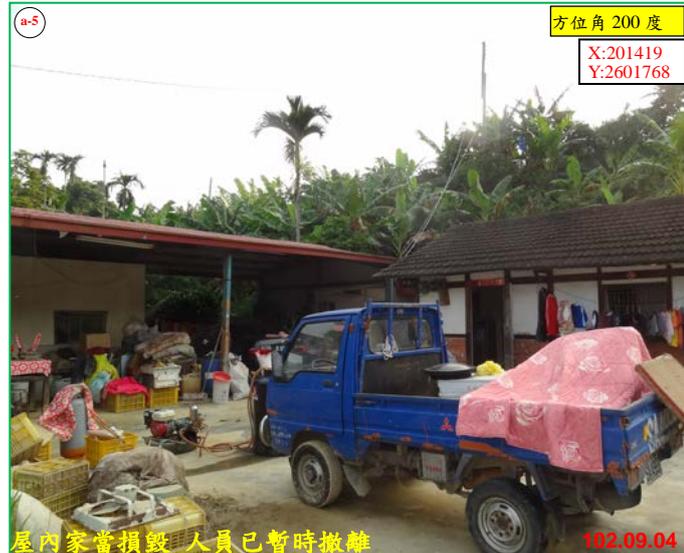
方位角 200 度  
X:201419  
Y:2601768

屋內家當損毀 人員已暫時撤離

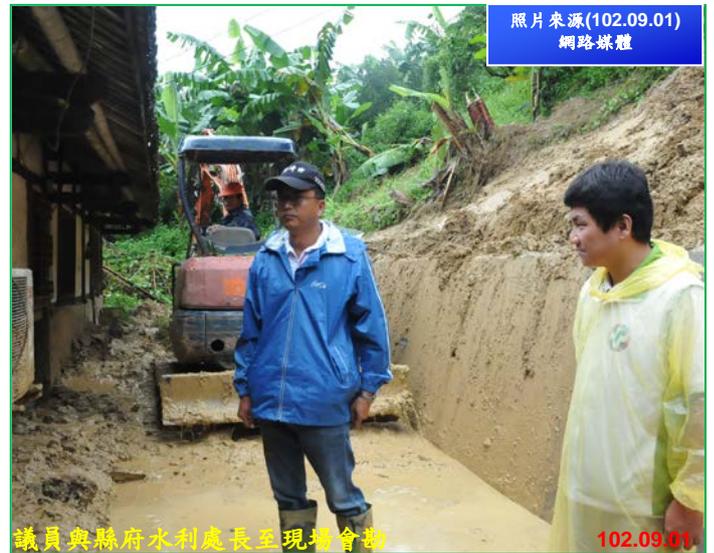
照片來源(102.09.01)  
網路媒體

議員與縣府水利處長至現場會勘

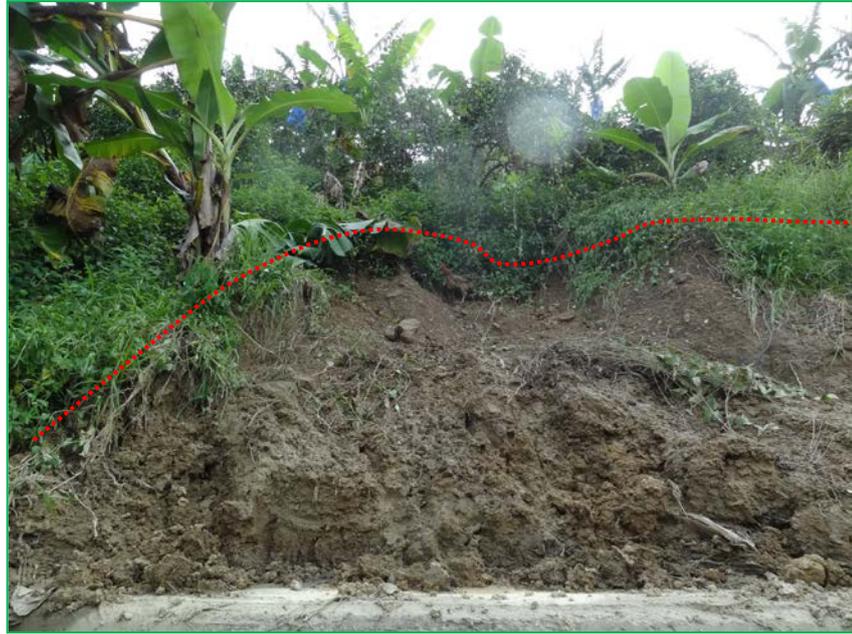
二次災害可能性

崩塌坡面：崩塌地已裸露，若遭遇颱風、地震、豪雨等情形，坡面崩塌仍可能再次因雨水沖蝕或地震外力影響擴大，具二次造成土砂災害潛勢。
