基隆市中正區新富里

一、災區基本資料

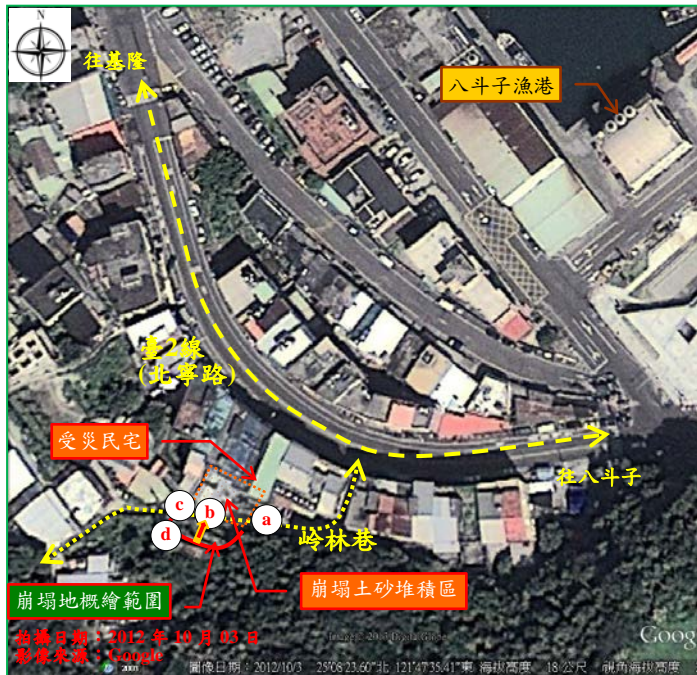
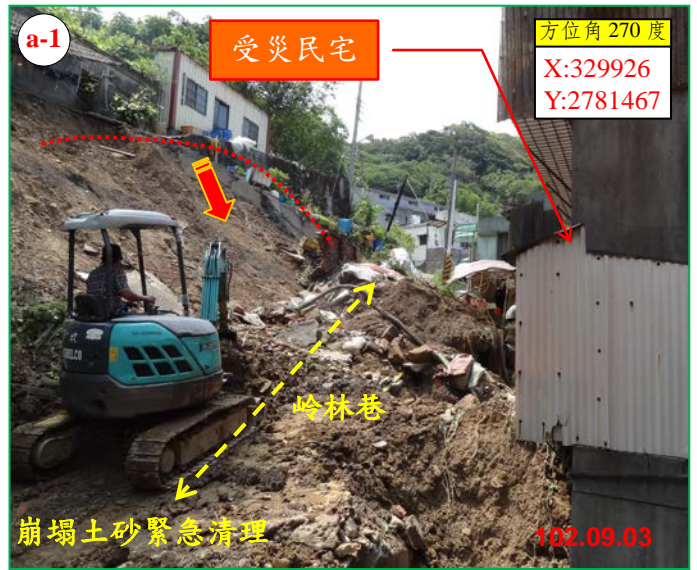
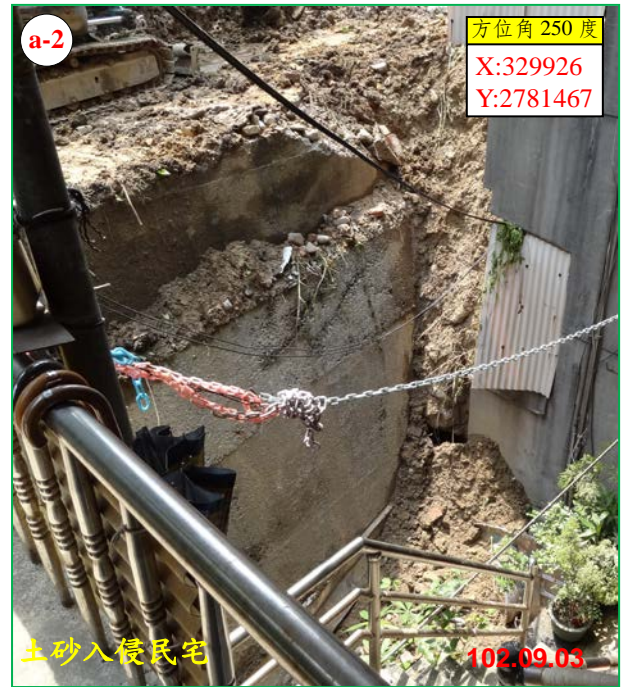
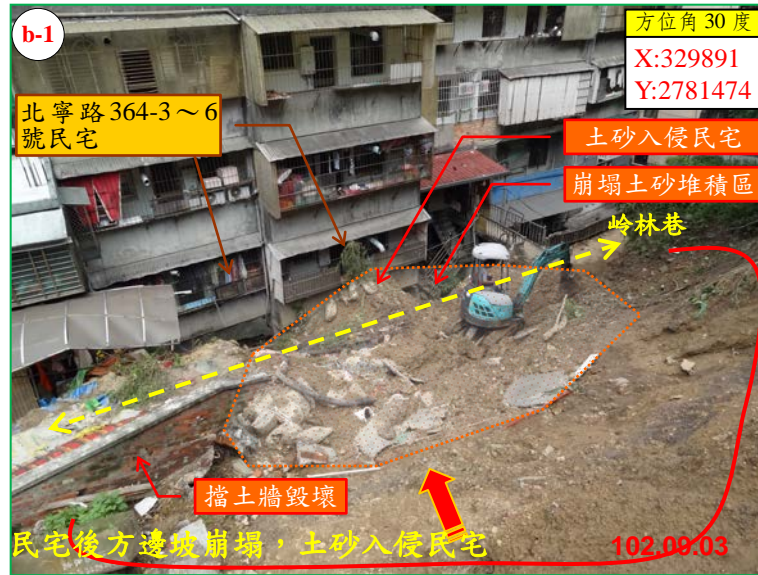
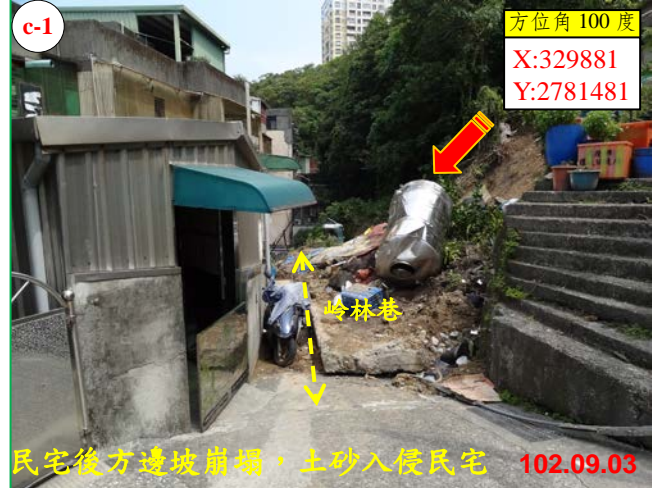
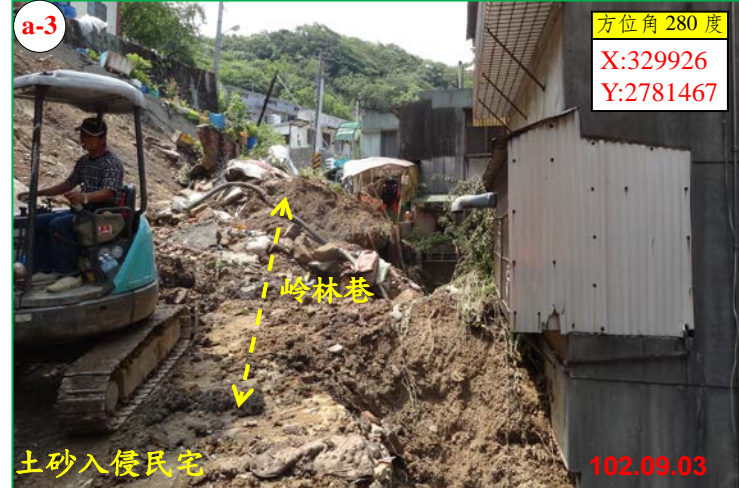
現況相片 (1/2)

疏散避難情況		疏散時間：無				疏散人數：-				
		原先規劃避難處所：無				本次疏散避難何處：-				
		補充說明：-								
災損類型與災情描述		<p>1.災因描述：受康芮颱風外圍環流及西南氣流影響基隆地區降下豪雨，造成北寧路 364-3~6 號民宅後方邊坡崩塌，擋土牆毀壞，大雨挾帶大量土砂沖入民宅。</p> <p>2.災害規模：崩塌坡面長約 10 公尺，寬約 30 公尺，面積約 0.03 公頃，崩落土砂堆積岭林巷路面與民宅內部。</p> <p>3.災損統計：北寧路 364-3~6 號等 4 戶民宅損毀，並造成岭林巷部分路段遭土砂覆蓋，交通中斷。</p>								
災損統計	民宅建物	北寧路 364-3~6 號等 4 戶民宅損毀。								
	公共設施	道路：岭林巷部分路段遭土砂覆蓋，交通中斷。								
	人命/房舍/道路毀損統計	死亡	0 人	失蹤	0 人	受傷	0 人	房屋受損	2 棟	道路毀損
既有工程設施損壞		無。								
即時處置情況		區公所緊急清除民宅內部與岭林巷路面之堆積土砂。								
崩塌地臨時編號		基隆中正-003			GPS 坐標	TWD97	X：329926 Y：2781467			
崩塌區位		一般邊坡崩塌								
邊坡類型		其他：崩積土								
斜面坡度		45 度								
崩塌類型		山崩								
崩塌地主要岩性		頁岩及砂岩				位態	N120°E/ N45°W			
崩塌規模		長度	10m	寬度	30 m	崩塌深	1m	崩塌面積	300m ²	
殘土狀況		長度	- m	寬度	-m	深度	- m	殘土量	- m ³	
災區植被情況		坡面植生屬自然林複層植被，無其他土地利用。

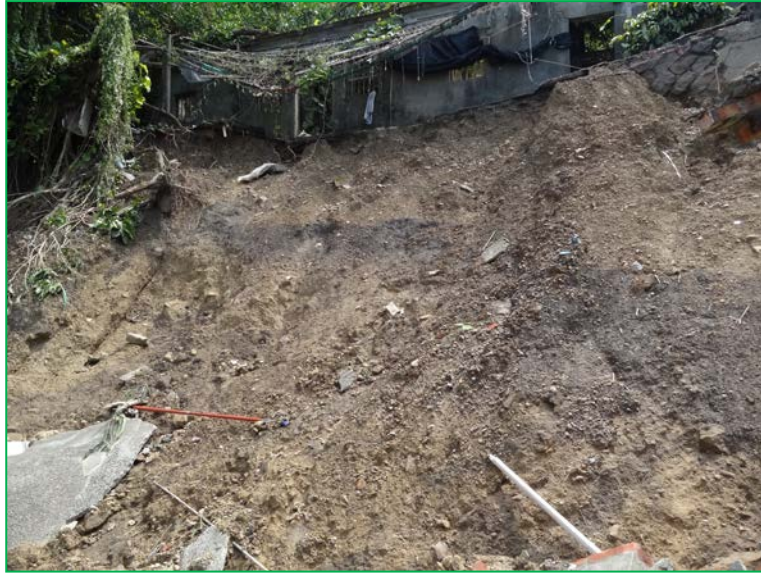
二次災害可能性

二次災害可能性：現況裸露坡面無植生覆蓋，坡面上方仍有土砂堆積，隨時有滾落之可能性。
