屏東縣獅子鄉內獅村

一、災區基本資料

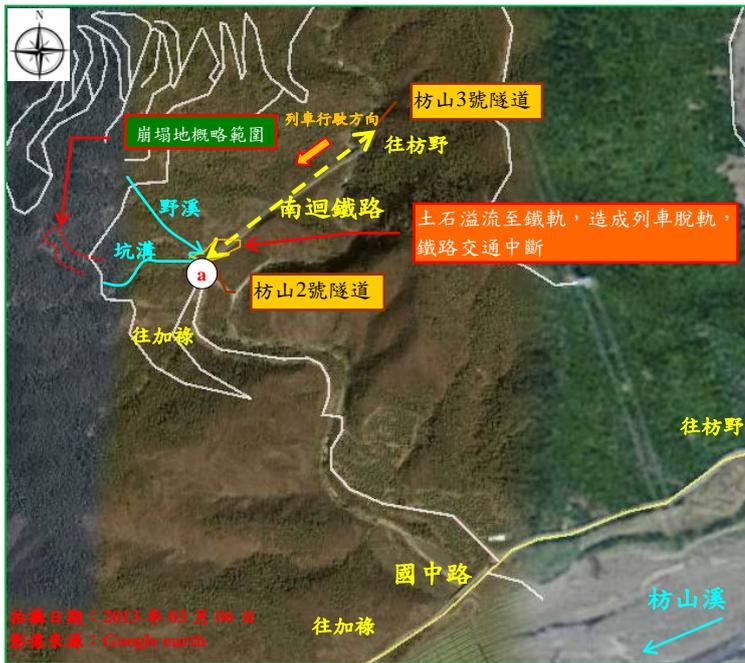
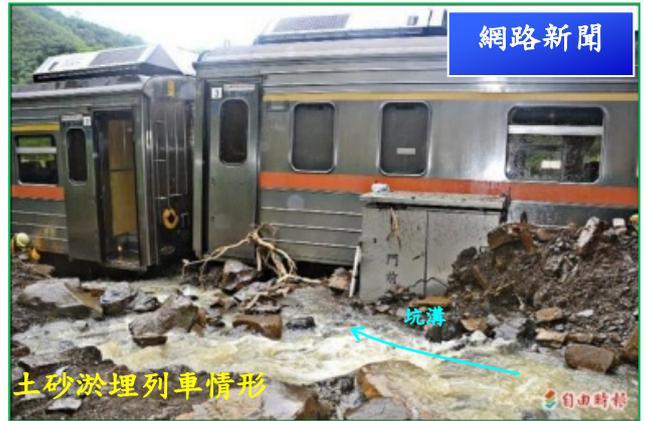
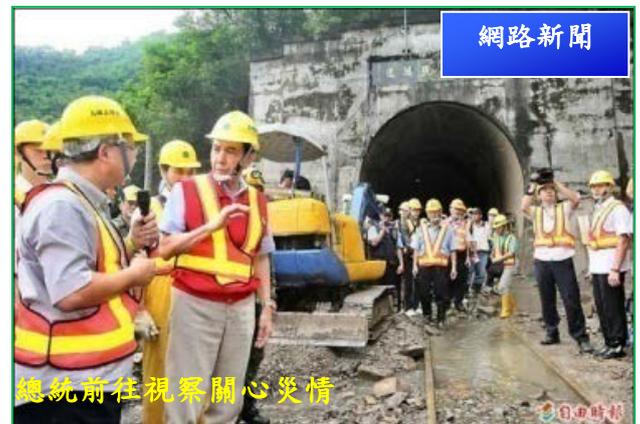
現況相片 (1/3)

疏散避難情況		疏散時間：8月31日10時		疏散人數：250人						
		原先規劃避難處所：無		本次疏散避難何處：大武車站						
		補充說明：台鐵安排3514區間車（台東開往高雄）接駁，10時8分返抵大武車站，再由救護車將傷者送醫。								
災損類型與災情描述		<p>1. 災情描述：受康芮颱風外圍環流及西南氣流影響，屏東地區連日豪雨，由南迴鐵路行駛經枋野—加祿302次自強號列車，於上午7時33分經獅子鄉內獅村之枋山2號隧道口時發生崩塌災害，因隧道上方邊坡沖刷，致靜水池及箱涵淤積阻塞，導致土石溢流至鐵軌，造成第5、6節車廂脫軌，鐵路交通中斷。</p> <p>2. 災害規模：土砂堆積概估規模，長約30公尺、寬約20公尺，堆積深度約2公尺，堆積土方約800~1000立方公尺。目測致災坑溝寬度小於5公尺，坡度大於30度。</p> <p>3. 災損統計：南迴鐵路交通中斷、17名乘客受傷。</p>								
災損統計	民宅建物	無								
	公共設施	鐵路：南迴鐵路交通中斷								
	人命/房舍/道路毀損統計	死亡	0人	失蹤	0人	受傷	17人	房屋受損	0棟	道路毀損
既有工程設施損壞		無								
即時處置情況		台鐵派遣工程人員配合國軍緊急清理堆積鐵軌上土石與線路調配								
崩塌地臨時編號		屏東獅子-001	GPS坐標	TWD97	X：216721Y：2463338					
崩塌區位		源頭崩塌								
邊坡類型		-								
斜面坡度		45度								
崩塌類型		沖蝕								
崩塌地主要岩性		頁岩及砂岩		位態	N45°E/ N45°W					
崩塌規模		長度	-m	寬度	-m	崩塌深	-m	崩塌面積	-m ²	
殘土狀況		長度	30m	寬度	20m	深度	2m	殘土量	1000 m ³	
災區植被情況		坡面植生為原生自然林狀，鄰近僅南迴鐵路經過，無其他土地利用開發。
