屏東縣獅子鄉南世村

一、災區基本資料

災害案件編號		102 年康芮颱風-屏東獅子-002		
災區行政區域		屏東縣獅子鄉南世村		
溪流名稱		南勢湖溪(屏縣 DF038)		
所屬流域		南屏東沿海河系		
土石流警戒基準值		500mm	參考雨量站	枋山(C1R330)
受災地點	地標：南世內獅聯絡道路	GPS 坐標	TWD97	X：214205 Y：2468063
土石流警戒發布時間		102 年 08 月 29 日 11 時 00(發布黃色)		
土石流警戒解除時間		102 年 08 月 29 日 20 時:00(解除黃色)		
災害發生時間		102 年 8 月 29 日 12 時 00 分		
現勘日期		102 年 9 月 2 日		
災害類型		土石流、洪水		
保 全 對 象	民宅建物	民宅 1~4 戶		
	公有建物	南世村活動中心		
	公共設施	無		
	農林用地	無		
歷史災害		· 訪談歷年均有發生土石流阻斷南世村交通災情。

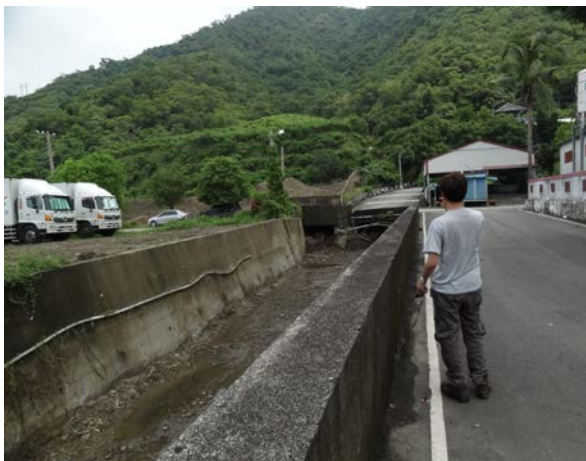
上游集水區為自然林相上游河道大量土石堆積					土石流溢流堆置聯絡道路地點
