彰化縣彰化市大竹里

一、災區基本資料

災害案件編號		102 年康芮颱風-彰化彰市-001		
災區行政區域		彰化縣彰化市大竹里		
溪流名稱		-		
所屬流域		烏溪流域		
土石流警戒基準值		-mm	參考雨量站	彰化(11G020)
受災地點	地標：安溪東路 51 巷(「江南花園城」1 號~27-1 號民宅)	GPS 坐標	TWD97	X：207108 Y：2664168
土石流警戒發布時間		無發布土石流警戒		
土石流警戒解除時間		無發布土石流警戒		
災害發生時間		102 年 8 月 31 日 11 時 00 分		
現勘日期		102 年 9 月 4 日		
災害類型		崩塌(地滑)		
保全對象	民宅建物	一般民宅：28 戶民宅。		
	公有建物	無		
	公共設施	道路：安溪東路 51 巷		
	農林用地	無		
歷史災害		歷年無發生災情。

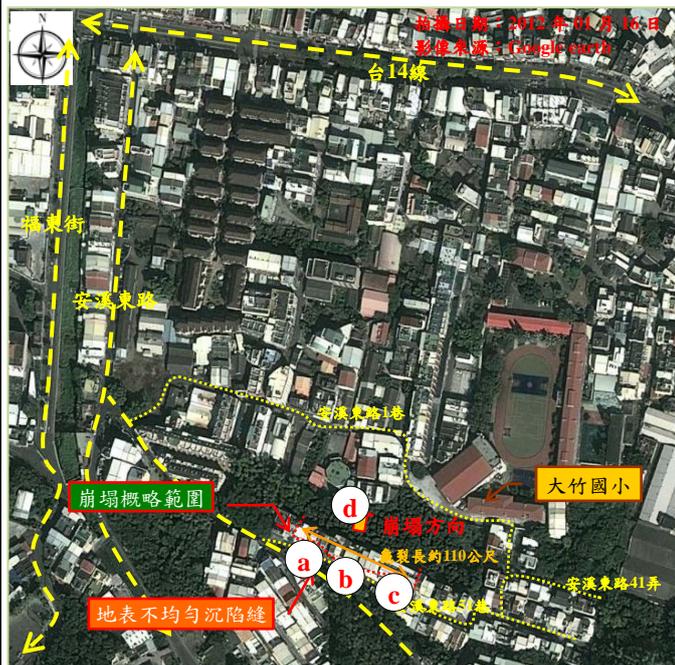
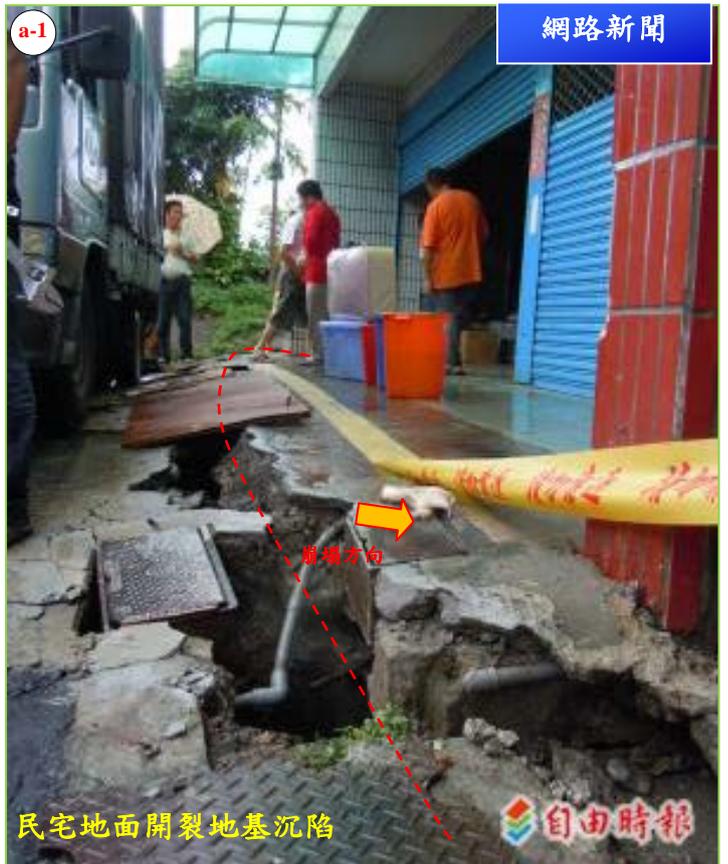
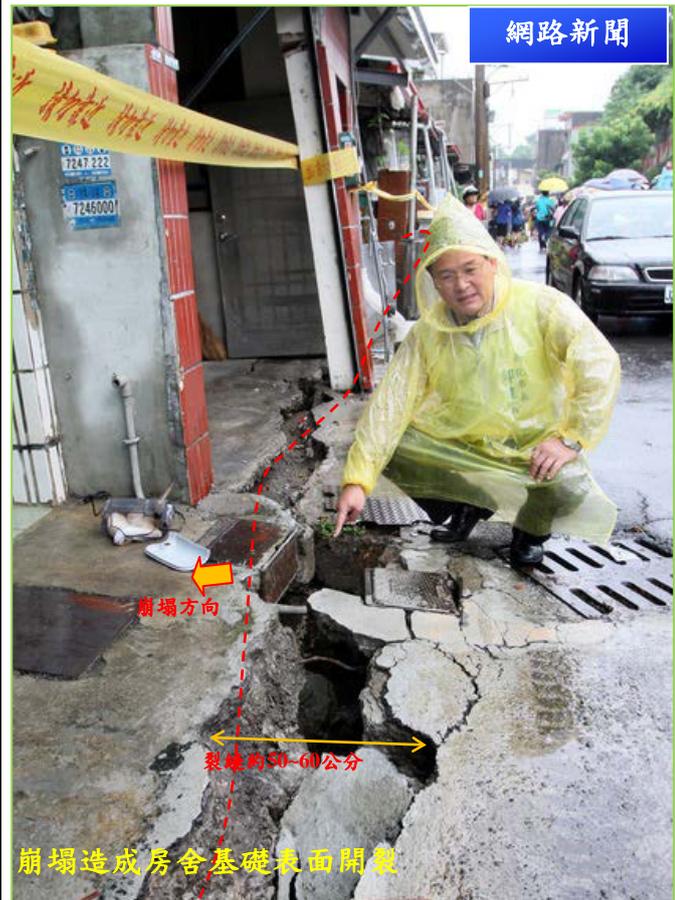
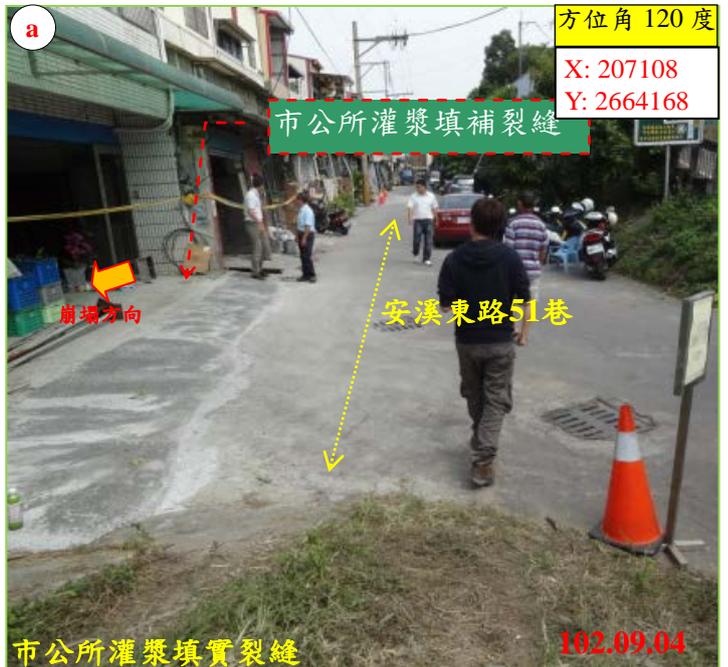
現況相片 (1/3)

疏散避難情況		疏散時間：8月31日11時				疏散人數：120人				
		原先規劃避難處所：無				本次疏散避難何處：自行依親				
		補充說明：災害發生時居民緊急撤離								
災損類型與災情描述		<p>1. 災情描述：受康芮颱風外圍環流及西南氣流影響，彰化地區連日豪雨大竹里-江南花園城社區發生崩塌災害，地表坡面不均勻沉陷滑動，造成28戶連棟透天民宅受災、地面建物及擋土牆龜裂，民宅結構傾斜。</p> <p>2. 災害規模：坡面龜裂長度約110公尺，位移由裂縫概估約50~60公分。市公所已緊急灌漿填實張力裂縫，減少逕流由裂縫滲入。警消單位與市公所成立臨時防救災前進指揮所協助受災民眾避難。</p> <p>3. 災損統計：安溪東路51巷毀損110公尺，民宅受損28棟。</p>								
災損統計	民宅建物	一般民宅:28棟房舍遭地滑張力裂縫建物結構開裂毀損								
	公共設施	道路:安溪東路坡面滑崩於造成安溪東路路面損毀。								
	人命/房舍/道路毀損統計	死亡	0人	失蹤	0人	受傷	0人	房屋受損	28棟	道路毀損
既有工程設施損壞		民宅後方擋土牆龜裂								
即時處置情況		市公所及警消單位設置前進指揮所於安溪東路並維設警戒區								
崩塌地臨時編號		彰化彰市-001		GPS坐標	TWD97	X：207108 Y：2664168				
崩塌區位		道路邊坡崩塌								
邊坡類型		填方坡								
斜面坡度		30~35度								
崩塌類型		地滑								
崩塌地主要岩性		粉砂、黏土				位態	N120°E/ N35°W			
崩塌規模		長度	-m	寬度	-m	崩塌深	-m	崩塌面積	-m ²	
殘土狀況		長度	-m	寬度	-m	深度	-m	殘土量	-m ³	
災區植被情況	民宅下邊坡為私人農用地坡面，無排水措施。
