新北市五股區觀音里

災害案件編號		102 年康芮颱風-新北五股-001		
災區行政區域		新北市五股區觀音里		
溪流名稱		觀音坑溪		
所屬流域		觀音坑溪流域		
土石流警戒基準值		500mm	參考雨量站	五股(C0A680)
受災地點	地標：凌雲路三段	GPS 坐標	TWD97	X：293408 Y：2778764
土石流警戒發布時間		無		
土石流警戒解除時間		無		
災害發生時間		102 年 9 月 1 日 4 時 00 分		
現勘日期		102 年 9 月 3 日		
災害類型		崩塌(山崩)		
保 全 對 象	民宅建物	無		
	公有建物	無		
	公共設施	道路：凌雲路三段		
	農林用地	無		
歷史災害		無

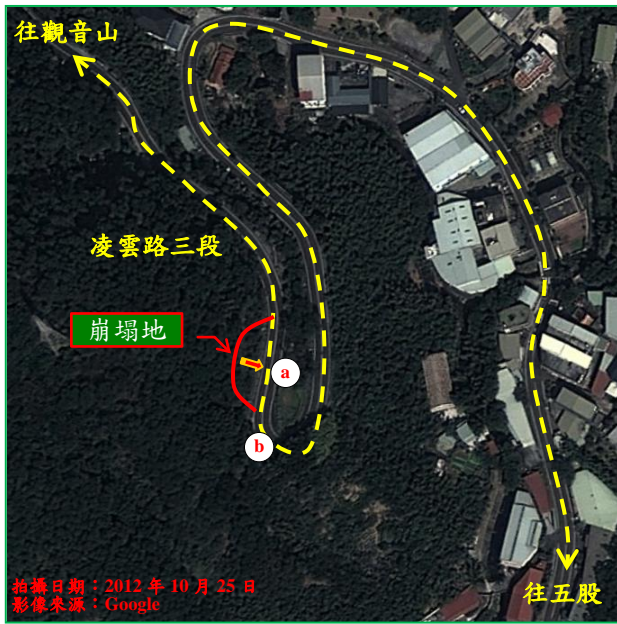
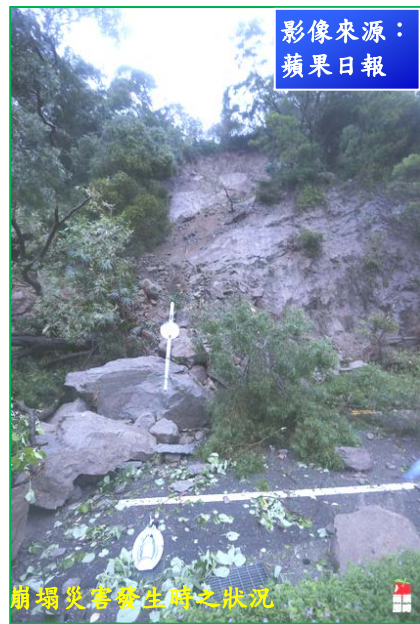
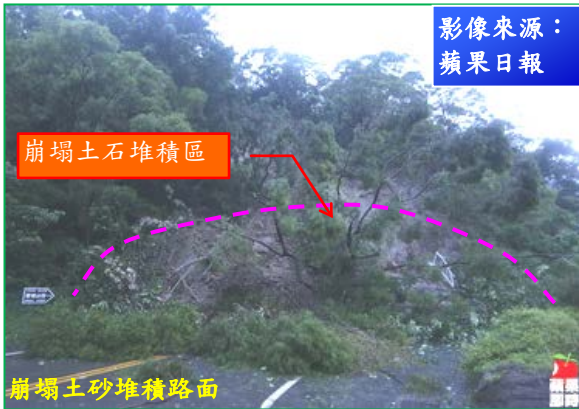
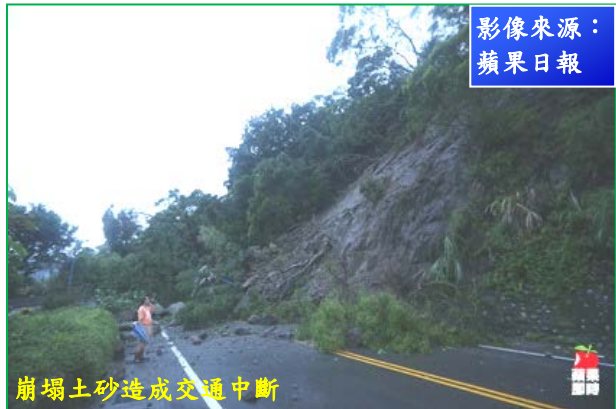
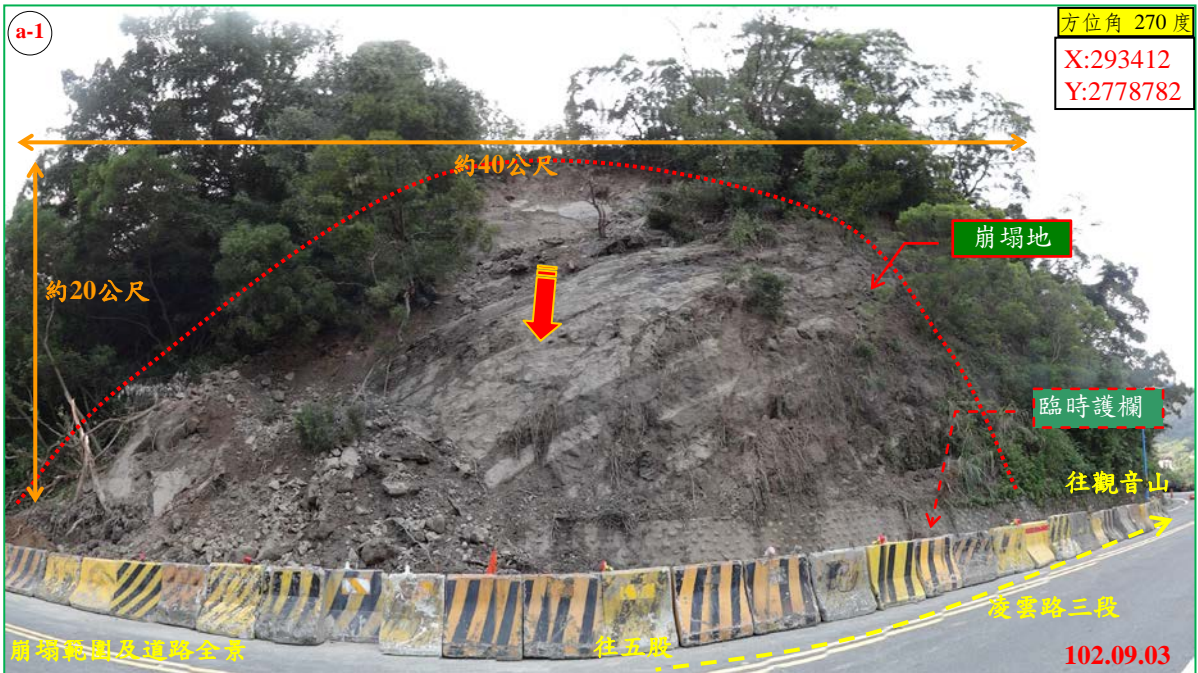
現況相片 (1/2)

疏散避難情況		疏散時間：無				疏散人數：-				
		原先規劃避難處所：-				本次疏散避難何處：-				
		補充說明：-								
災損類型與災情描述		<p>1.災因描述：受康芮颱風所帶來連日之豪雨影響，造成五股區凌雲路三段道路上邊坡崩塌，大量土石崩積於道路路面，阻礙交通通行。</p> <p>2.災害規模：崩塌坡面長約 20 公尺，寬約 40 公尺，面積約 0.08 公頃，崩落土砂堆積凌雲路三段路面。</p> <p>3.災損統計：土砂入侵道路長度約 40 公尺，交通中斷。</p>								
災損統計	民宅建物	無								
	公共設施	道路:土砂入侵道路長度約 40 公尺。								
	人命/房舍/道路毀損統計	死亡	0 人	失蹤	0 人	受傷	0 人	房屋受損	0 棟	道路毀損
既有工程設施損壞		無								
即時處置情況		區公所辦理道路緊急搶通。								
崩塌地臨時編號		新北五股-001				GPS 坐標	TWD97	X：293408 Y：2778764		
崩塌區位		道路邊坡崩塌								
邊坡類型		斜交坡								
斜面坡度		70~80 度								
崩塌類型		山崩								
崩塌地主要岩性		砂岩及泥岩互層				位態	-			
崩塌規模		長度	20m	寬度	40m	崩塌深	5m	崩塌面積	800m <sup>2</sup>	
殘土狀況		長度	10m	寬度	40m	深度	10m	殘土量	4000m <sup>3</sup>	
災區植被情況		坡面植生為原生自然林狀，無其他土地利用開發。

災害發生原因分析
<p><b>降雨條件：</b>本次降雨延時 15 小時，最大降雨強度達到 31mm/h，瞬時降雨強度高，於災害發生期間有效累積雨量達 165.5mm。</p> <p><b>地形地質條件：</b>災區內地形呈北高南低，地質分布由上游至下游分別為安山岩質碎屑物、頭嵙山層及大寮層災，本次災害發生位置為頭嵙山層，主要為砂岩、泥岩及頁岩組成。</p> <p><b>土地利用：</b>災區內全部屬於山坡地範圍，區內多處建有民宅及觀光民宿等建築，於崩塌區域坡趾為現有道路凌雲路三段，道路上邊坡側設有約 1.5m 高砌石擋土牆。</p> <p><b>綜合探討：</b>經現地調查，崩塌區域地形陡峭，加上受連日豪雨影響，坡面土壤含水而增加自重，引起原坡面土體順沿陡峭坡面崩落堆積於道路，造成道路中斷，影響長度約 40 公尺。</p>

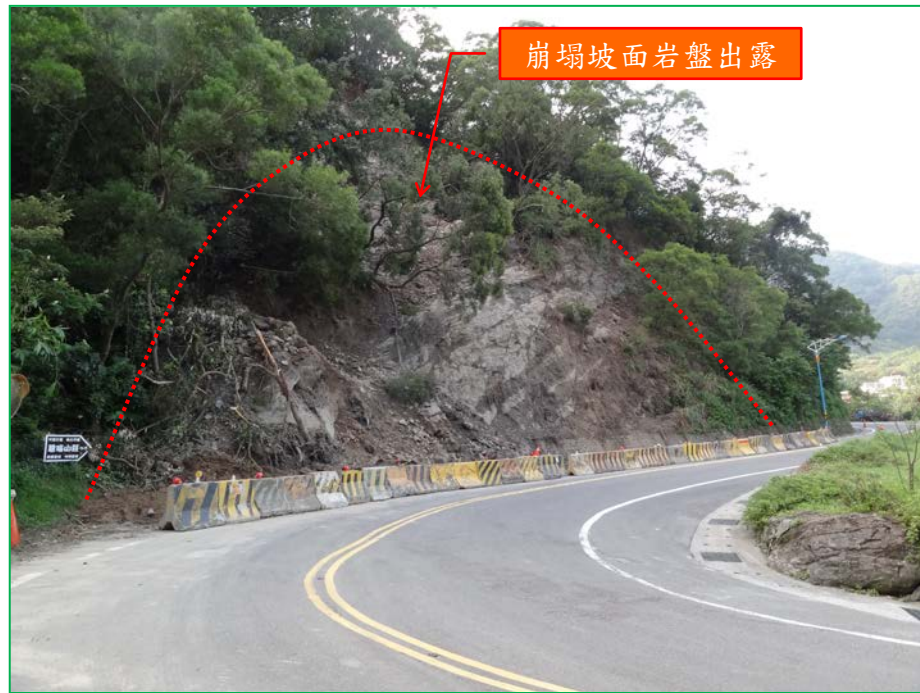
二次災害可能性

二次災害可能性：於崩塌發生過後經現地調查，現況邊坡已趨於穩定，目前可見裸露坡面已多為岩盤，暫無較大規模崩塌之可能，但若遭遇較極端之氣候如颱風、地震、豪雨等情形仍可能會有零星土砂下移之情況。
