新北市烏來區信賢里

災害案件編號		102 年康芮颱風-新北烏來-001		
災區行政區域		新北市烏來區信賢里		
溪流名稱		南勢溪		
所屬流域		南勢溪流域		
土石流警戒基準值		500mm	參考雨量站	福山(01A430)
受災地點	地標：信福路 10.5K 處	GPS 坐標	TWD97	X：301730 Y：2744577
土石流警戒發布時間		無		
土石流警戒解除時間		無		
災害發生時間		102 年 9 月 1 日 5 時 00 分		
現勘日期		102 年 9 月 3 日		
災害類型		崩塌(山崩)		
保 全 對 象	民宅建物	無		
	公有建物	無		
	公共設施	道路：信福路		
	農林用地	無		
歷史災害		無

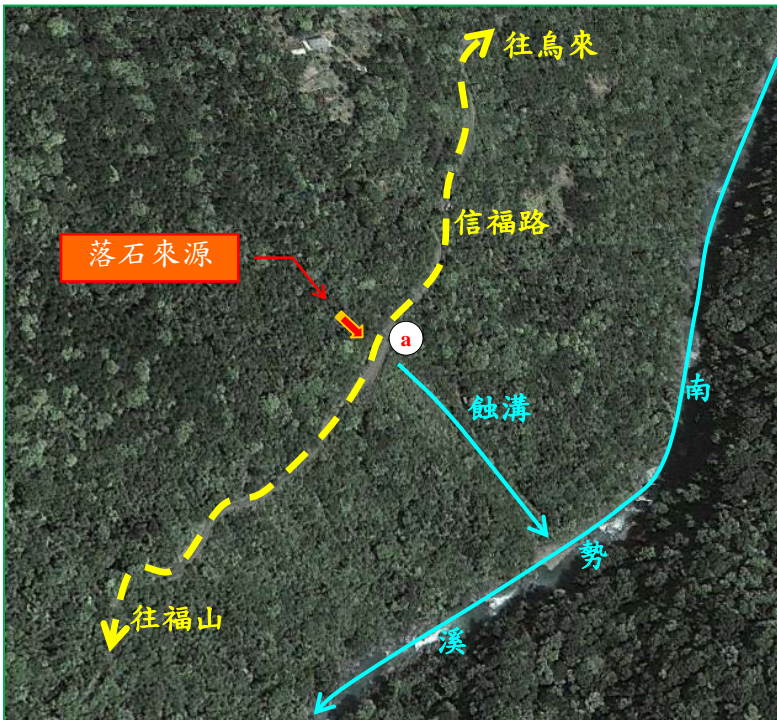
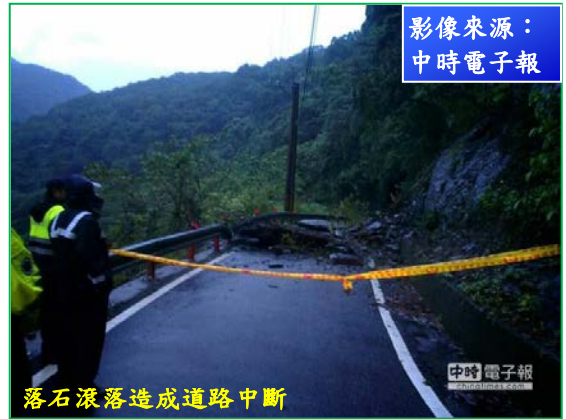
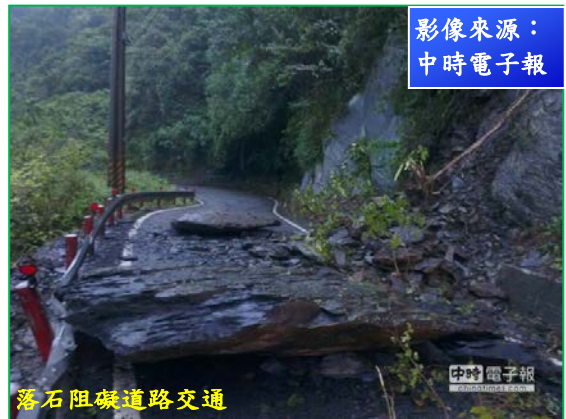
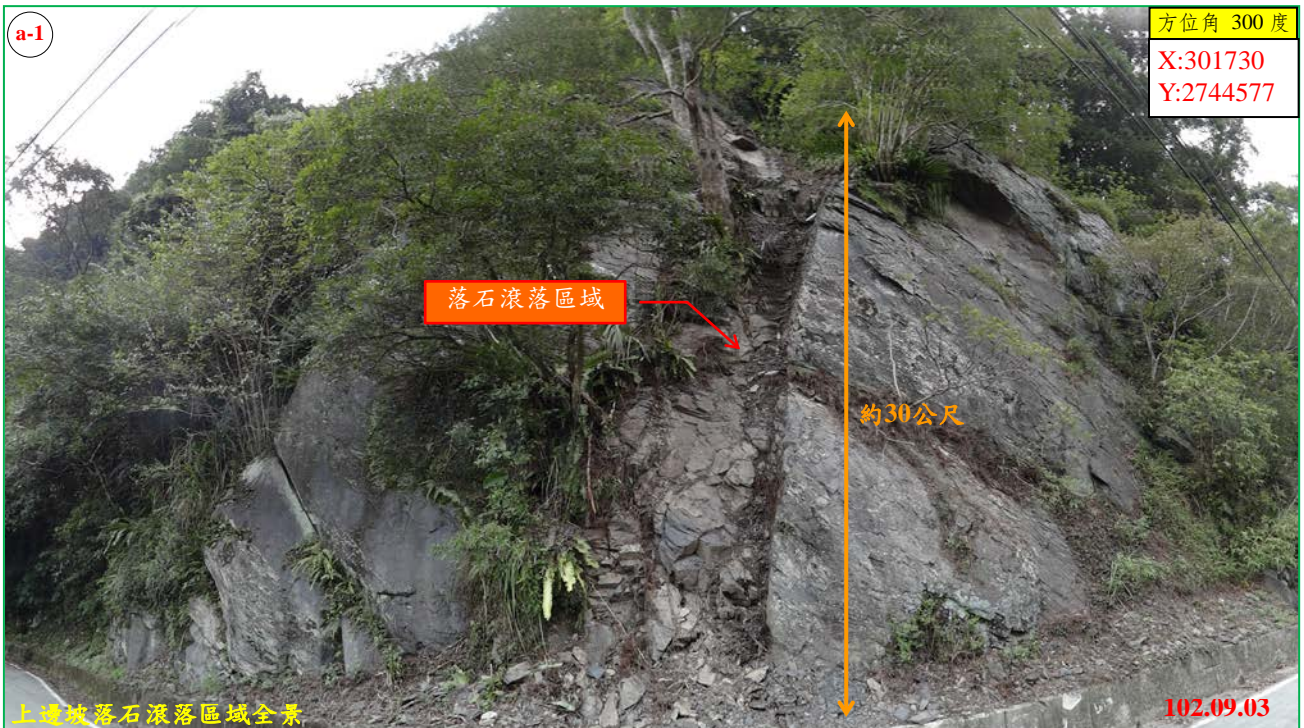
現況相片 (1/2)

疏散避難情況		疏散時間：無				疏散人數：-				
		原先規劃避難處所：-				本次疏散避難何處：-				
		補充說明：-								
災損類型與災情描述		<p>1.災因描述：因康芮颱風所帶來數日不斷之豪雨，造成烏來地區信福路 10.5K 處上邊坡土石鬆動，落石滾落造成道路欄杆損壞，並阻礙交通。</p> <p>2.災害規模：落石滾落坡面高度約 30 公尺，影響道路長度約 10 公尺。</p> <p>3.災損統計：信福路 10.5K 處道路欄杆遭落石擊中損毀，長度約 10 公尺，交通中斷。</p>								
災損統計	民宅建物	無								
	公共設施	道路：道路欄杆遭落石擊中損毀，長度約 10 公尺，且造成交通中斷。								
	人命/房舍/道路毀損統計	死亡	0 人	失蹤	0 人	受傷	0 人	房屋受損	0 棟	道路毀損
既有工程設施損壞		無								
即時處置情況		區公所緊急處置路面落石，搶通道路。								
崩塌地臨時編號		新北烏來-001				GPS 坐標	TWD97	X:301730 Y: 2744577		
崩塌區位		道路邊坡崩塌								
邊坡類型		順向坡								
斜面坡度		70~80 度								
崩塌類型		山崩								
崩塌地主要岩性		硬頁岩夾薄層砂岩				位態	N30°E/ 40°SE			
崩塌規模		長度	30m	寬度	10m	崩塌深	1m	崩塌面積	300m ²	
殘土狀況		長度	5m	寬度	10m	深度	1m	殘土量	50m ³	
災區植被情況		<p>坡面植生為原生自然林狀，無其他土地利用開發。</p>

災害發生原因分析	<p>降雨條件：於24小時內總累積雨量達80mm，最大降雨強度11 mm/h，主要集中在降雨的時間約12小時，屬短延時高強度之降雨型態。</p> <p>地形地質條件：災區內地形呈東南往西北傾斜，坡面陡峭，地質分布屬於乾溝層，主要為硬頁岩夾薄至厚層砂岩。</p> <p>土地利用：災區內屬於林班地範圍，除崩塌區域坡趾為現有道路外，並無其他人為開發利用。</p> <p>綜合探討：經現地調查結果，崩塌區域因地形陡峭，且受到連日豪雨影響，造成道路上邊坡坡面土石鬆動，引起部分落石由坡面滾落堆積至道路路面，造成交通中斷，且落石擊中道路旁欄杆，造成欄杆毀損，落石影響之道路區域約長10公尺。</p>
----------	--

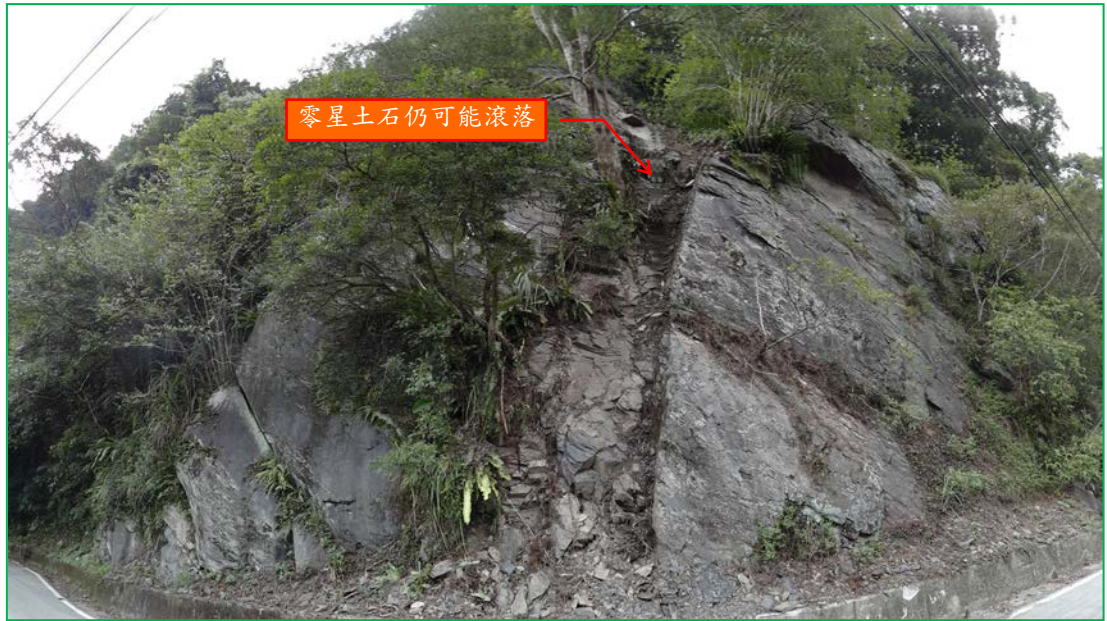
二次災害可能性

二次災害可能性：經現地調查，現況之裸露坡面多為岩盤出露，應較無大規模崩塌之可能性，但其現況坡面上仍可見有零星之土石堆積，隨時有滾落之可能性。
