102年康芮颱風重大土砂災例最速報

彰化縣—彰化市大竹里

102年康芮颱風-彰化彰市-001

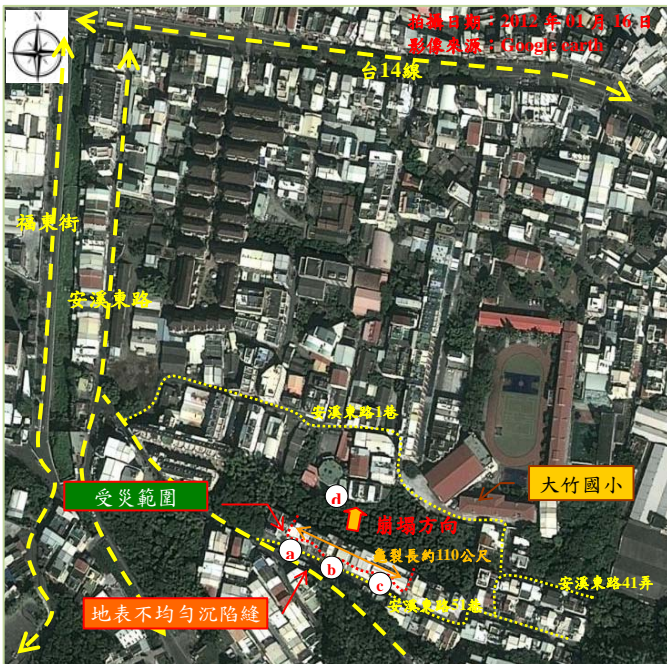
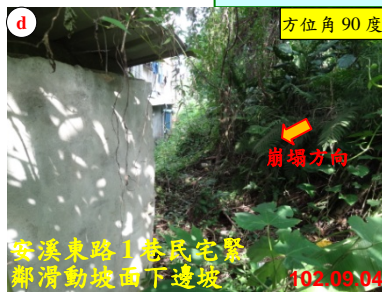
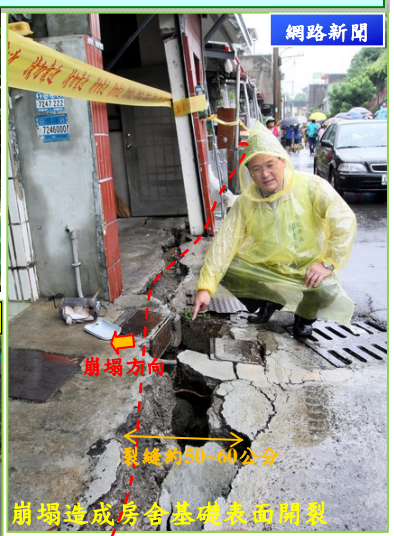
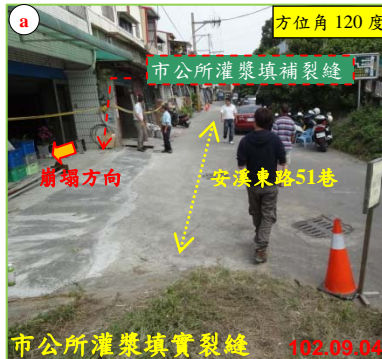
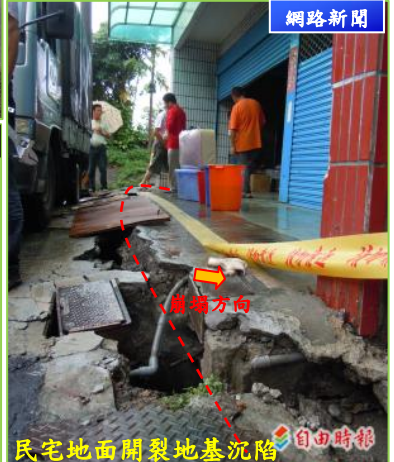
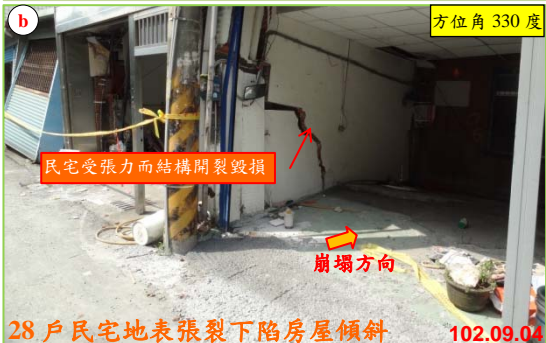
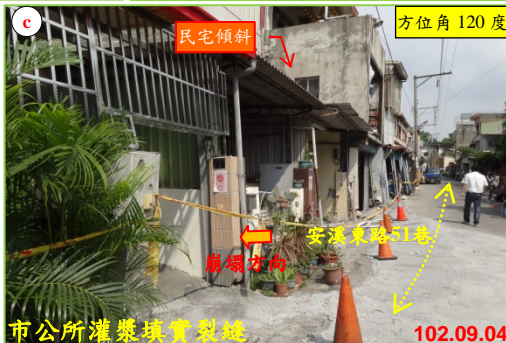
- ✓災情描述：受康芮颱風外圍環流及西南氣流影響，彰化地區連日豪雨大竹里-江南花園城社區發生地層下陷災害，地表坡面不均勻陷落，造成28戶連棟民宅受災、地面建物及擋土牆嚴重龜裂，民宅結構傾斜。
- ✓災害規模：坡面龜裂長度約110公尺，位移由裂縫概估約50~60公分。市公所已緊急灌漿填實張力裂縫，減少逕流由裂縫滲入。警消單位與市公所成立臨時防救災前進指揮所協助受災民眾避難。
- ✓災損統計：安溪東路51巷毀損110公尺，民宅受損28棟。

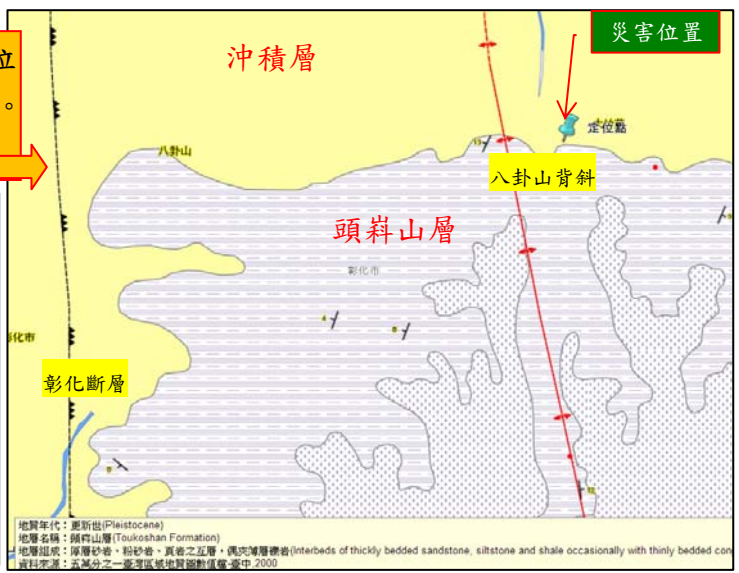
- 依據中央地質調查所地質資料，災區位置位於彰化斷層以東約 3 公里處的八卦山背斜。
- 災區位於頭嵙山層及沖積層交會處。

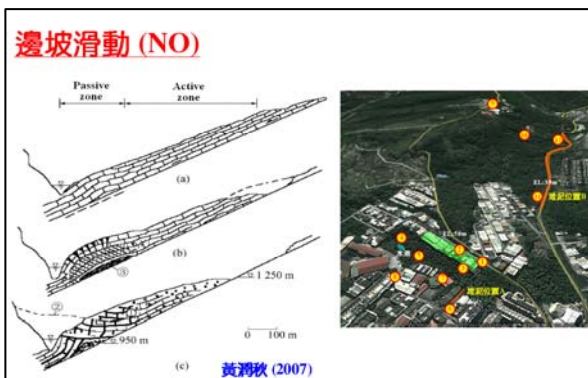
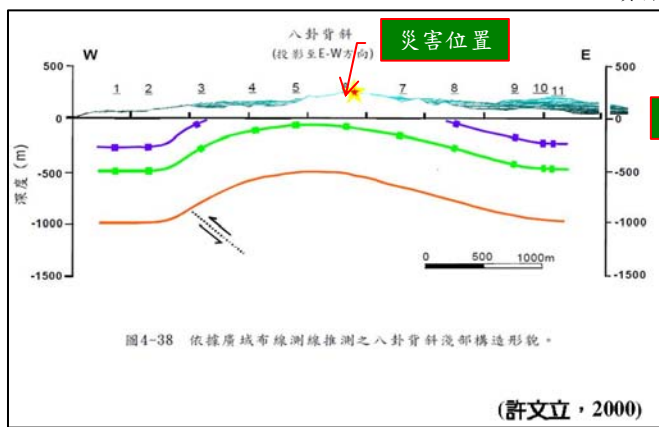
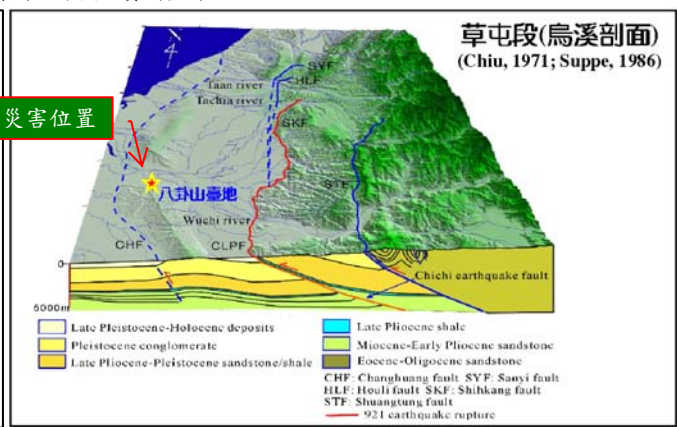
依據專家學者調查報告分析解釋，本案坡地災害應非為”滑動”型式致災，換言之，土體並非沿著地層斜面滑動致災，而是因災區位於八卦山背斜天然地層摺皺區、原建物基礎本身已於摺皺區弱面，可能長期已受地下水逐漸淘空基礎，經本次康芮颱風影響水位變化或其他原因，失去原有穩定而造成沉陷破壞。
