102年菲特颱風重大土砂災例最速報

102年菲特颱風

新竹縣—尖石鄉錦屏村

102年菲特颱風-尖石錦屏-001

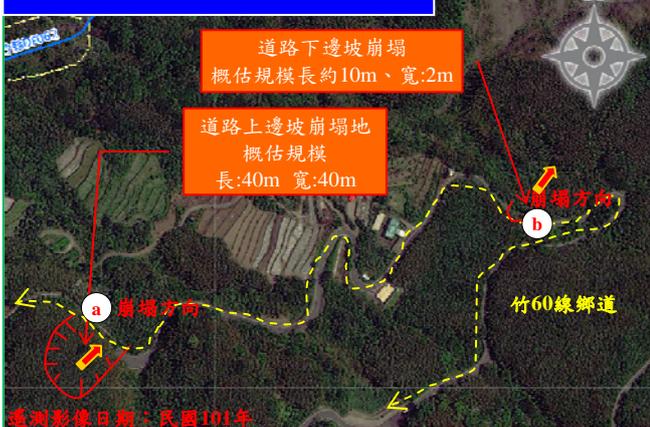
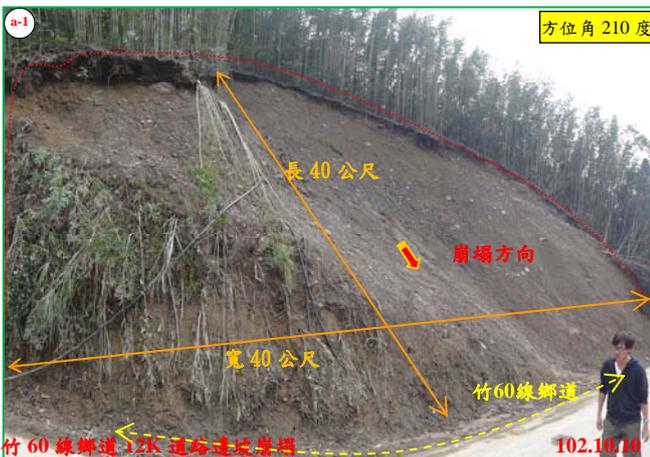
- ✓ 災情描述：受菲特颱風外圍環流影響，新竹地區連日豪雨，尖石鄉錦屏村玉峰聯絡道路發生崩塌災害。竹60線鄉道12K處上邊坡發生崩塌災害，造成錦屏道路雙向交通中斷；另12.5K處道路下邊坡崩塌，造成路面坑洞，單向道路損壞交通中斷。
- ✓ 災害規模：錦屏村道路竹60線鄉道12K處崩塌概估規模，長約40公尺、寬約40公尺，崩塌深度約2.5公尺，坡度約30度。目視道路邊坡無檔土牆等設施。竹60線鄉道12.5K道路下邊坡崩塌，長約10公尺，寬約2公尺，坡度近70度。尖石鄉公所已辦理道路土石清除。
- ✓ 災損統計：錦屏玉峰聯絡道路中斷500公尺。
