## 桃園縣復興鄉華凌村

### 一、災區基本資料

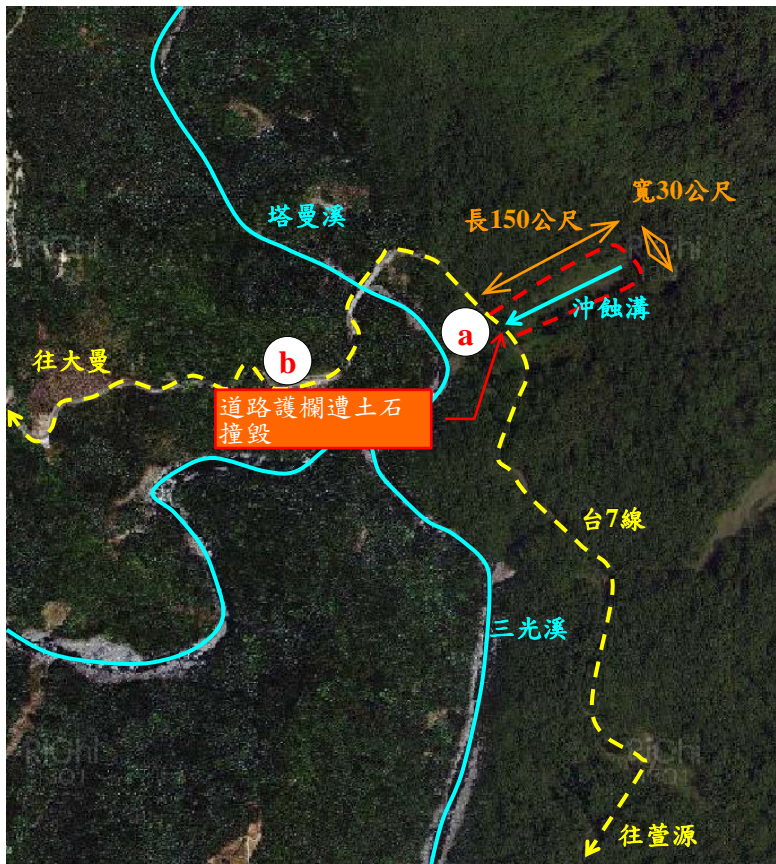
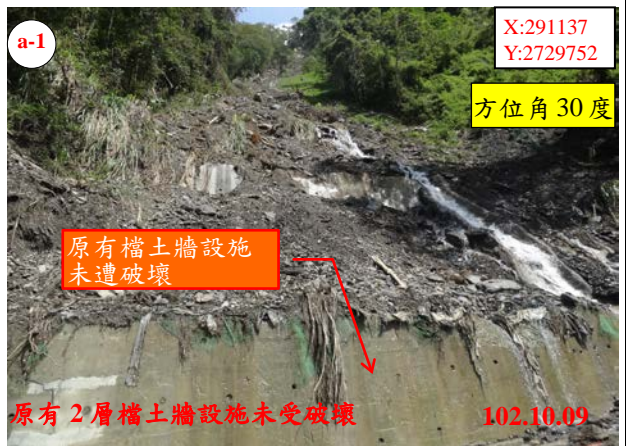
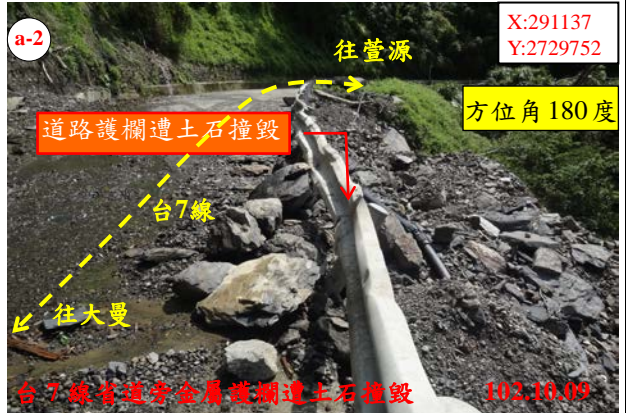
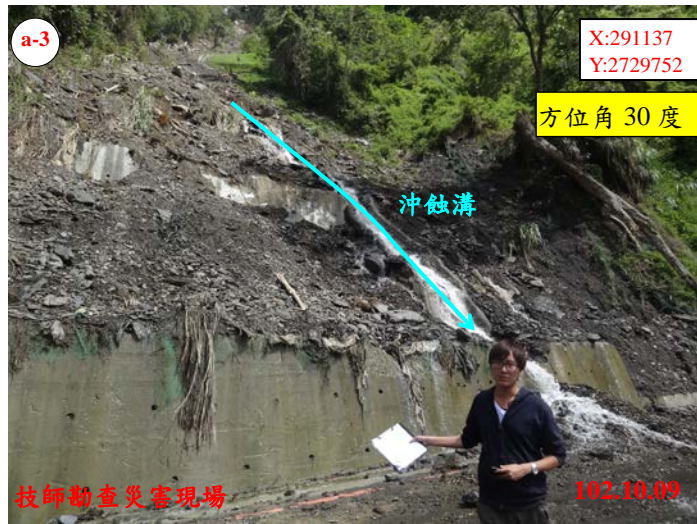
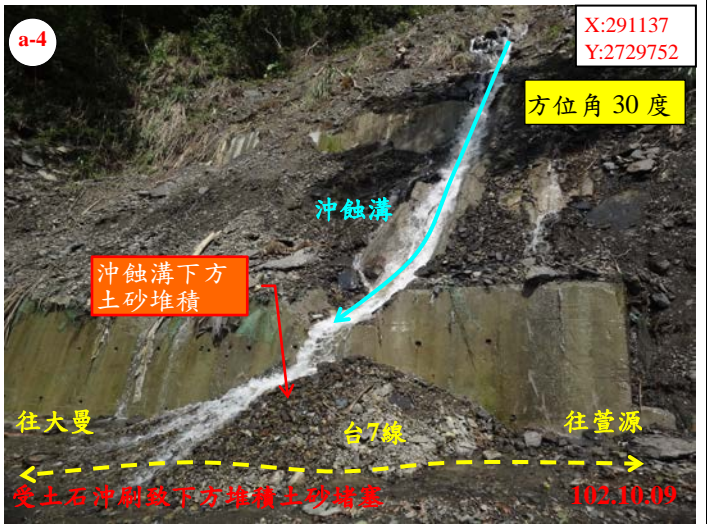
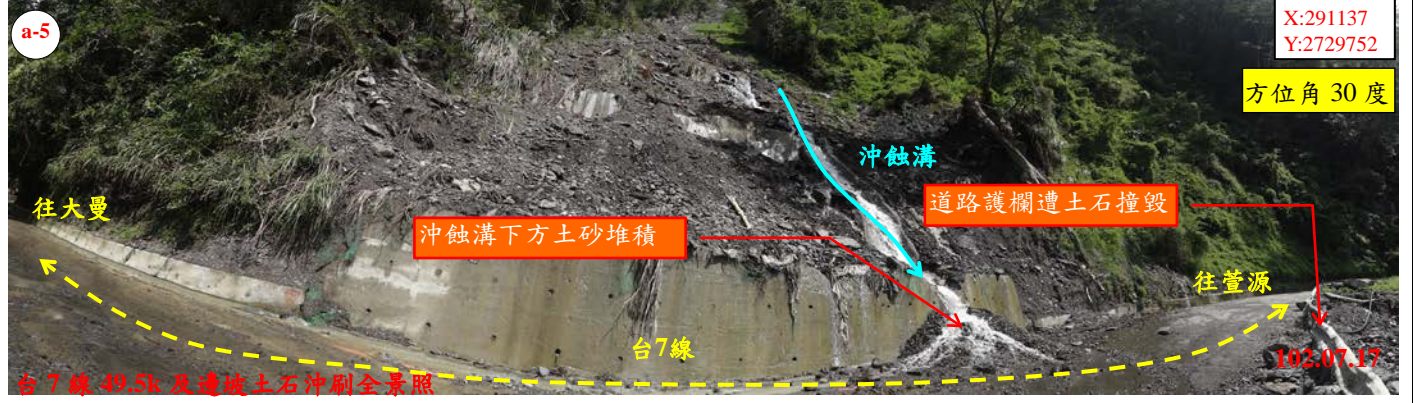
現況相片 (1/2)

疏散避難情況		疏散時間—				疏散人數:0 人				
		原先規劃避難處所:—				本次疏散避難何處: —				
災損類型與災情描述		<p>1. 災情描述：受菲特颱風外圍環流影響，桃園地區連日豪雨，復興鄉華凌村省道台 7 線 49K+500 處上邊坡發生崩塌災害，造成下方省道台 7 線道路交通中斷。</p> <p>2. 土砂堆積概估規模，長約 30 公尺、寬約 150 公尺，坡面坡度大於 45 度。原坡面已有施作坡面植生工程及噴漿溝排水處理，經豪雨沖刷再次崩塌，土砂順沿坡面快速滑落並沖刷形成沖蝕溝。道路護欄遭崩落土石撞毀。現場調查時公路總局已辦理道路土石清除。</p> <p>3. 災損統計：省道台 7 線道路交通中斷，損毀長度約 50 公尺。</p>								
		災損統計	人命／房舍／道路毀損統計	死亡 0 人	失蹤 0 人	受傷 0 人	房屋受損	共 0 棟	道路毀損	50m
既有工程設施損壞情形		坡面植生工及噴漿溝損毀、道路護欄損毀。								
即時處置情況		交通部公路總局協助清運土砂								
崩塌地臨時編號		桃園復興-001			GPS 坐標	TWD97	X: 291137 Y: 2729752			
崩塌區位		道路邊坡崩塌								
邊坡類型		其他：崩積土								
斜面坡度		45~60 度								
崩塌類型		沖蝕								
崩塌地主要岩性		千枚岩				位態	N30°E/ 40°SE			
崩塌規模		長度	30m	寬度	150m	崩塌深	1.5m	崩塌面積	4500m <sup>2</sup>	
殘土狀況		長度	-m	寬度	-m	深度	-m	殘土量	-m <sup>3</sup>	
災區植被情況		<p>坡面植生為原生自然林，無其他土地利用開發。</p>
