南投縣魚池鄉日月村

一、災區基本資料

災害案件編號		102 年蘇力颱風-南投魚池-001		
災區行政區域		南投縣魚池鄉日月村		
溪流名稱		投縣 DF080(右支流)		
所屬流域		濁水溪流域		
土石流潛勢溪流		投縣 DF080		
土石流警戒基準值		350mm	參考雨量站	魚池 (C1H910)
受災地點	地標：中正路 367 巷 69-2 號 民宅	GPS 坐標	TWD97	X:243396 Y:2637726
土石流警戒發布時間		102 年 07 月 12 日 14:00(發布黃色) 102 年 07 月 13 日 08:00(黃升紅)		
土石流警戒解除時間		102 年 07 月 13 日 20:00(解除黃色) 102 年 07 月 13 日 20:00(解除紅色)		
災害發生時間		102 年 7 月 13 日 07 時 00 分		
現勘日期		102 年 7 月 17 日		
災害類型		土石流		
保全對象	民宅建物	一般民宅：約 5 戶。		
	公有建物	無		
	公共設施	道路：投 63 線。		
歷史災害		民國 97 年卡玫基颱風時溪水暴漲，造成下游伊達邵商店街前大排水溝遭上游山坡地沖刷下的土石樹枝阻塞，挾帶泥砂的洪流宣洩不及而衝灌路面。

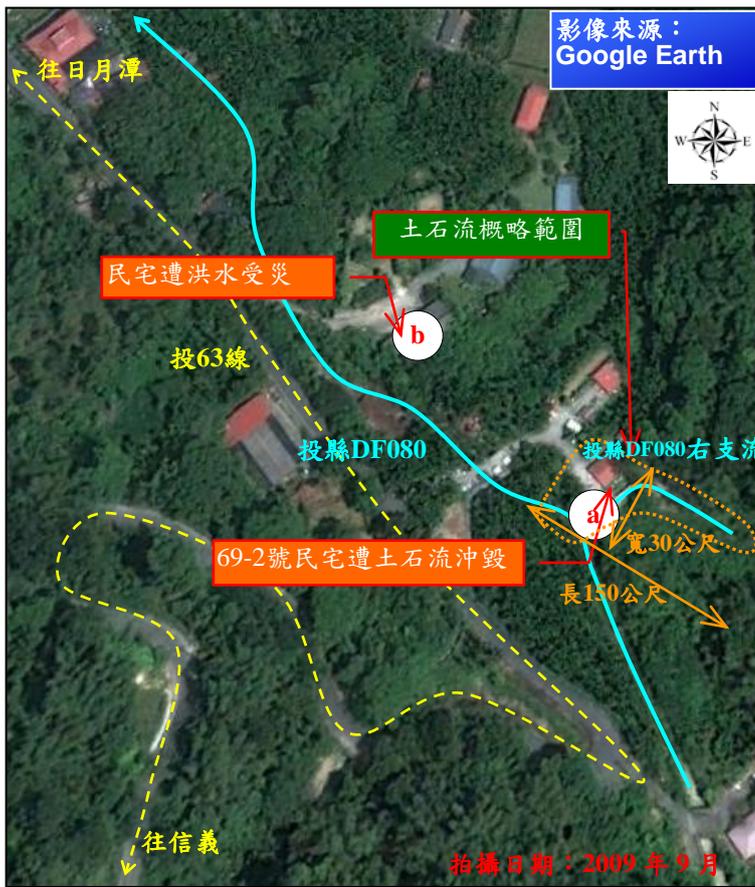
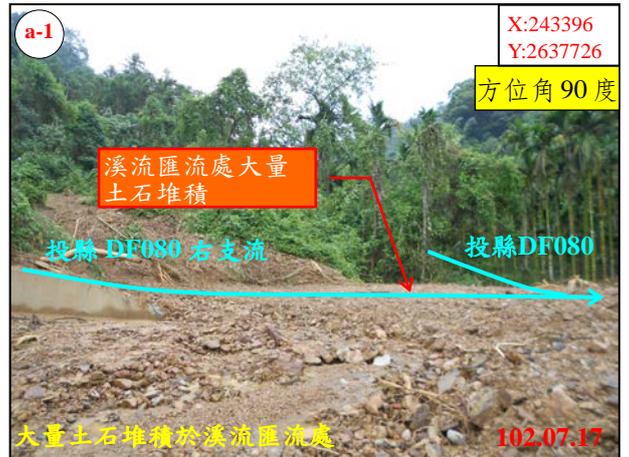
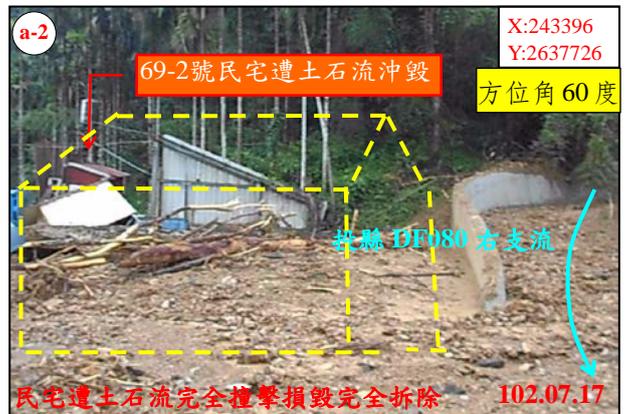
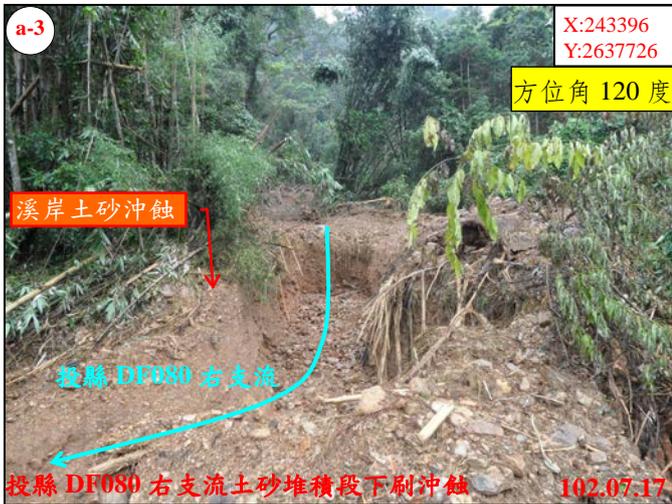
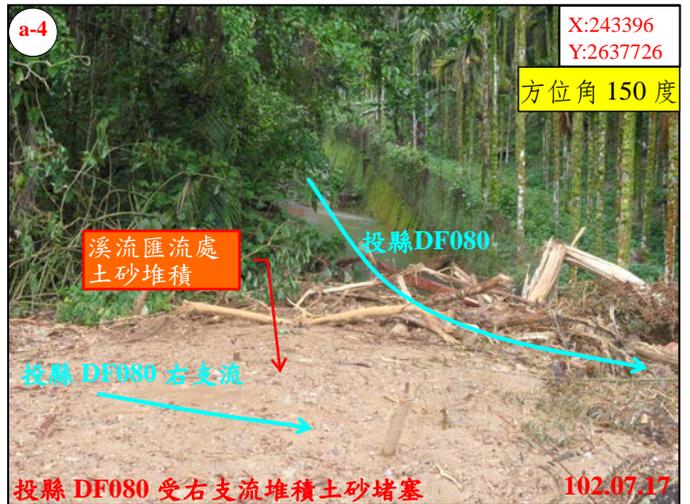
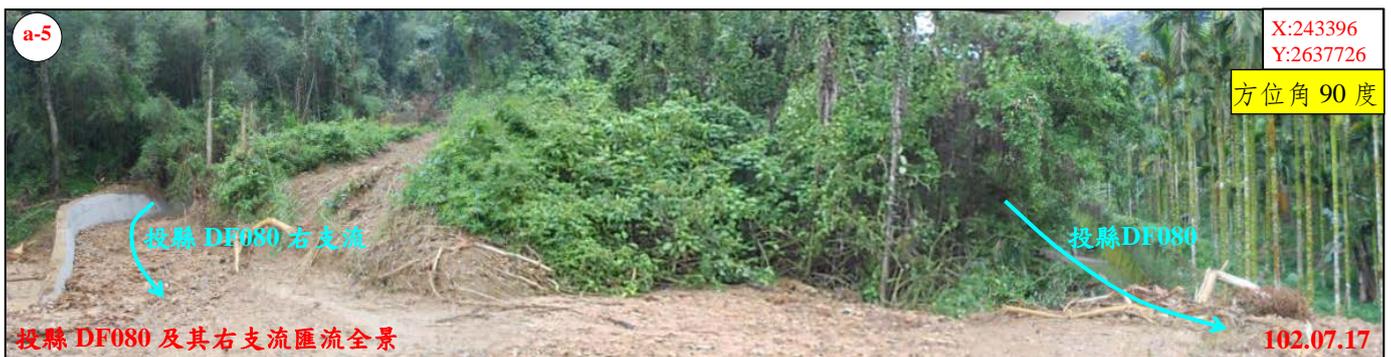
現況相片 (1/3)

疏散避難情況		疏散時間—		疏散人數:2 人					
		原先規劃避難處所: —		本次疏散避難何處: 自行疏散依親					
災損類型與災情描述		<p>1.災因描述：受蘇力颱風所挾帶之豪雨影響，投縣 DF080 發生土石流災害，沖毀溪流護岸及 69-2 號民宅，大量土石淤積於河道；洪水溢淹至下游民宅受災。</p> <p>2.災損統計：1 戶民宅遭土石流沖毀，1 戶民宅遭土石入侵受災。</p>							
災損統計	人命／房舍／道路毀損統計	死亡 0 人	失蹤 0 人	受傷 0 人	房屋受損 共 1 棟	道路毀損	0m		
既有工程設施損壞情形		無。							
即時處置情況		南投縣魚池鄉公所協助清淤土砂							
溢流點位置		中正路 367 巷 69-2 號民宅東南側護岸							
GPS 坐標		TWD97		X：243396 Y：2637726					
原溪床斷面	溪床寬度	約 30 m		溪床深度	約 1 m		溪床坡度	約 10 度	
堆積區範圍	堆積長度	約 150 m		堆積寬度	約 30 m		堆積深度	約 1 m	
堆積規模	堆積面積	約 2250 m ²			堆積量	約 1500m ³			
堆積礫石粒徑	最大粒徑	約 50cm			平均粒徑	約 10~30 cm			
災區植被情況

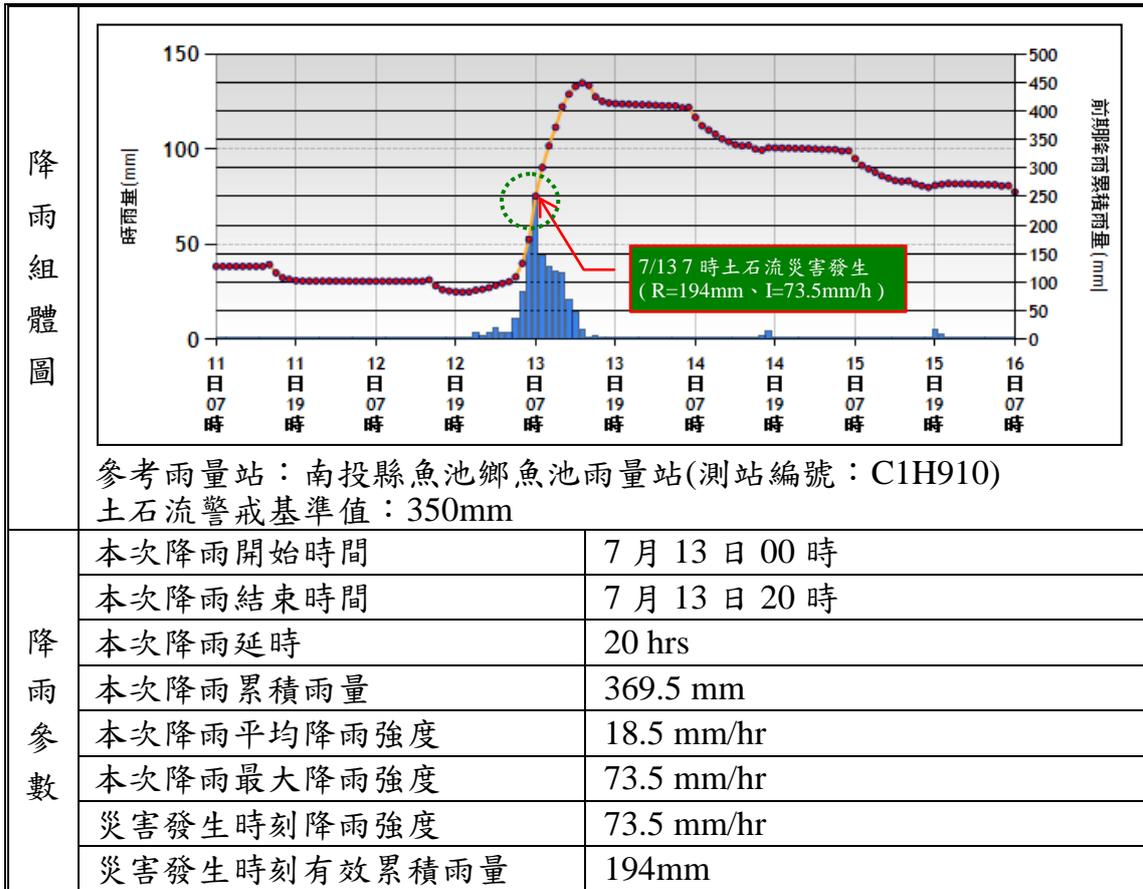
五、降雨量分析

災害發生原因分析	<p>降雨因素：本次降雨於20小時內共累積降下369.5mm雨量，依雨型分布顯示雨量在短時間內集中降下的趨勢，屬於高密集度降雨型態。</p> <p>地形及地質因素：災區為土石流潛勢溪流投縣DF080，河道平均坡度約13.3%，集水區地質為四稜砂岩，且本年度0602地震發生於南投地區，故可能造成集水區上游發生小規模崩塌，為本次土石流之料源。</p> <p>土地利用：集水區內沿線主要為道路投63線貫穿，災區有部分農地利用。</p> <p>綜合探討：民國97年卡玫基颱風集水區曾有發生土石流災情，於本年度0602地震後及颱風豪雨影響，集水區上游可能有崩塌發生，受本次蘇力颱風降雨影響，造成本次土石流發生。民宅位於溪流轉彎處，因土石流直逕流動特性，69-2號民宅遭沖擊撞毀，土砂淤積原有河道，造成河道通洪斷面堵塞，溪水溢淹影響下游民宅遭洪水災害。</p>
----------	---
