台中市和平區天輪里

一、災區基本資料

災害案件編號		102 年蘇力颱風-台中和平-001		
災區行政區域		台中市和平區天輪里		
溪流名稱		白冷國小野溪		
所屬流域		大甲溪流域		
土石流潛勢溪流		-		
土石流警戒基準值		300mm	參考雨量站	白冷 (C1F9C)
受災地點	地標：白冷國小	GPS 坐標	TWD97	X:242879 Y:2675956
土石流警戒發布時間		102 年 07 月 12 日 14:00 (發布黃色) 102 年 07 月 12 日 23:00 (黃升紅)		
土石流警戒解除時間		102 年 07 月 13 日 20:00 (紅降黃) 102 年 07 月 13 日 23:00 (解除黃色)		
災害發生時間		102 年 7 月 13 日 07 時 00 分		
現勘日期		102 年 7 月 18 日		
災害類型		土石流		
保全對象	民宅建物	一般民宅：約 6 戶		
	公有建物	白冷國小		
	公共設施	道路：東關路二段天輪巷		
	農林用地	居民耕作蔬果園		
歷史災害		上方聯絡道坡面曾發生小規模崩塌，崩塌面以水泥噴漿做坡面穩定處裡

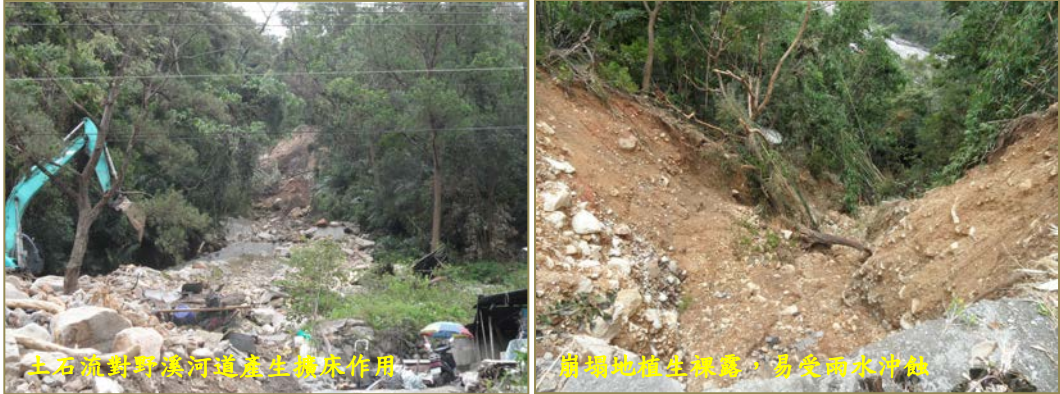
<p>土石流對野溪河道產生護床作用</p> <p>崩塌地植生裸露，易受雨水沖蝕</p>

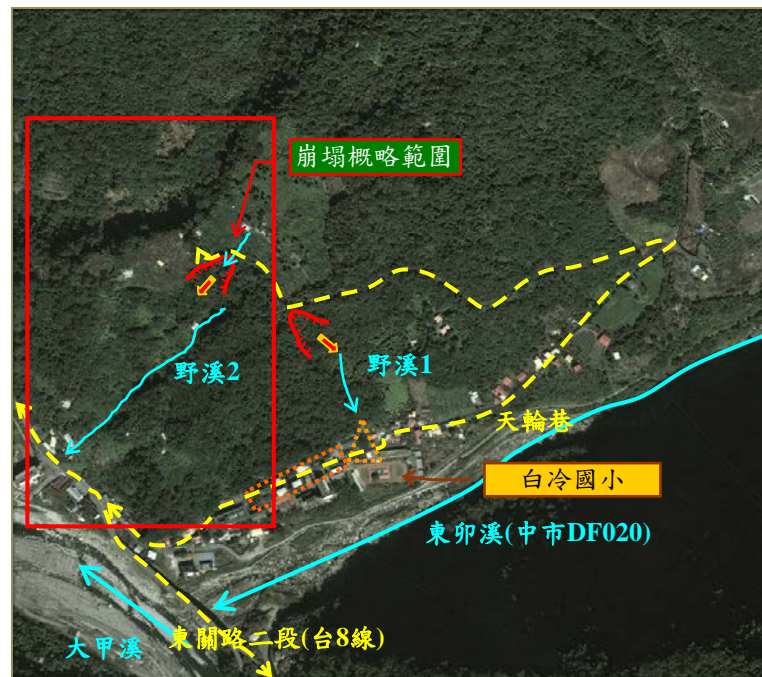
二次災害可能性

野溪 1：崩塌地已裸露造成聯絡道路下邊坡坍方，若遭遇颱風、地震、豪雨等情形，坡面崩塌仍可能再次因雨水沖蝕或地震外力影響擴大，崩落土石直接堆積於河道，具二次造成土石流災害潛勢。

野溪 2：由下遙測影像圖，發現野溪 1 西側崩塌地下方為另一野溪(野溪 2)，並於東關路二段(台 8 線)橋梁設施交會；經現勘調查，上游坡面已有新增崩塌地，崩塌土石已可能堆積於河道，若遇颱風、豪雨，亦可能造成土石流災害。
