苗栗縣大湖鄉武榮村

災害案件編號		102 年蘇力颱風-苗栗大湖-001		
災區行政區域		苗栗縣大湖鄉武榮村		
溪流名稱		-		
所屬流域		後龍溪流域		
土石流警戒基準值		500mm	參考雨量站	馬拉邦山(C1E710)
受災地點	地標：武榮村 8 鄰(坪林道路)	GPS 坐標	TWD97	X：237163Y：2695313
土石流警戒發布時間		102 年 7 月 13 日 10:00(發布黃色) 102 年 7 月 13 日 11:00(黃升紅)		
土石流警戒解除時間		102 年 7 月 13 日 20:00(紅降黃) 102 年 7 月 13 日 23:00(解除黃)		
災害發生時間		102 年 7 月 14 日 01 時 00 分		
現勘日期		102 年 7 月 18 日		
災害類型		崩塌(地滑)		
保 全 對 象	民宅建物	一般民宅：武榮村 8 鄰		
	公有建物	無		
	公共設施	苗 55 線		
	農林用地	居民耕作草莓園		
歷史災害		歷年無發生災情。

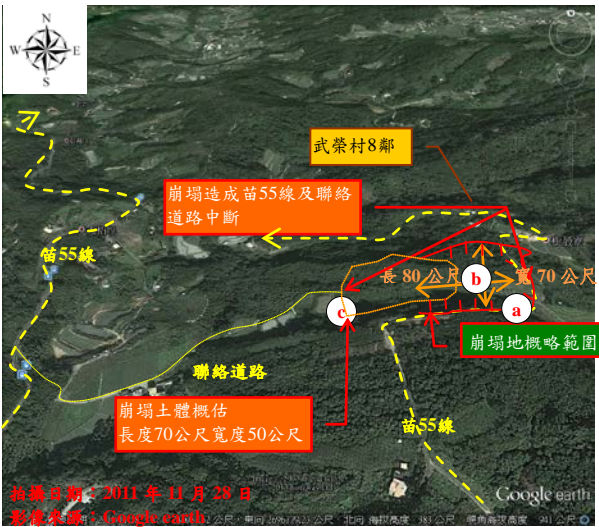
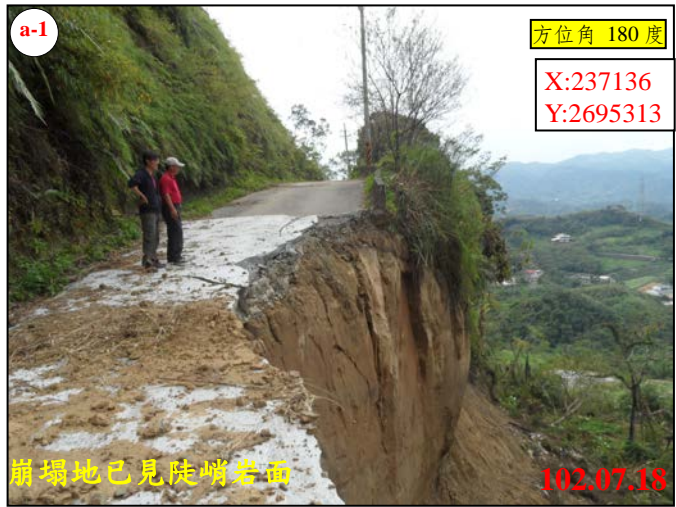
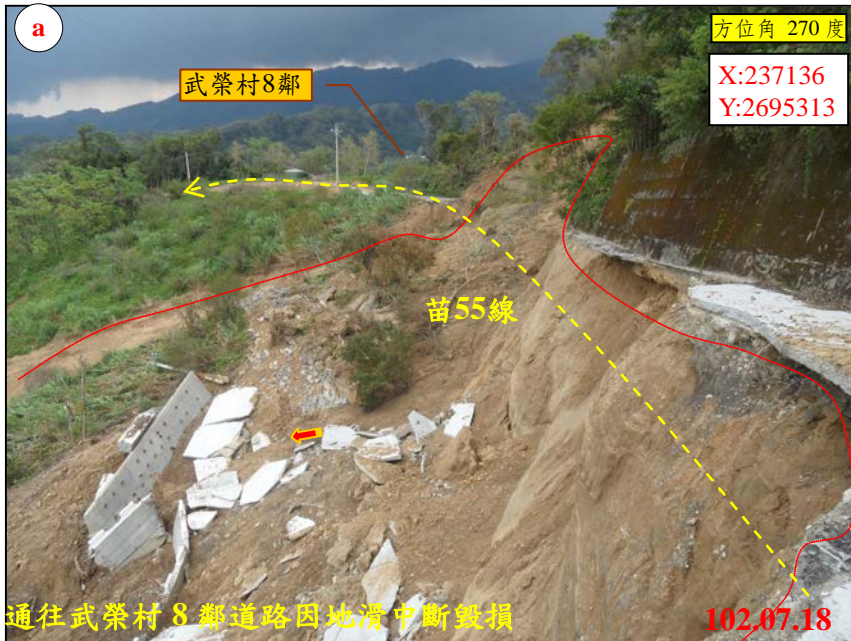
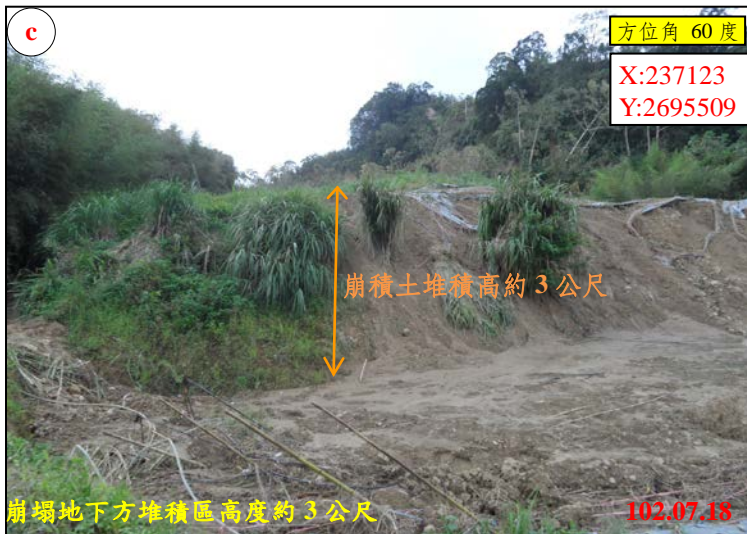
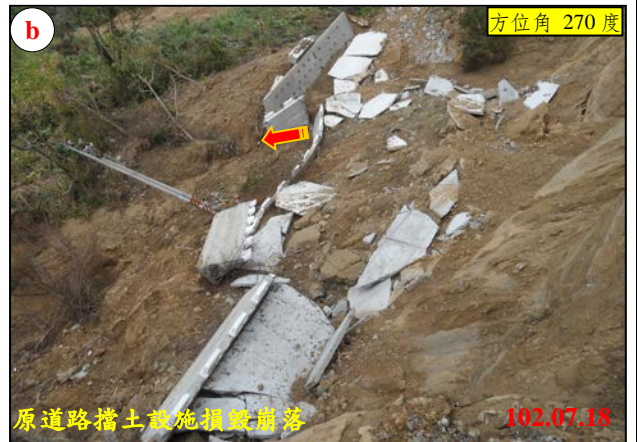
現況相片 (1/2)

疏散避難情況		疏散時間：-				疏散人數：-人				
		原先規劃避難處所：無				本次疏散避難何處：自行避難				
		補充說明： 發生豪大雨造成崩塌時，影響武榮村 8 鄰之交通中斷，當地村長及警消單位協助民眾救災物資運送，鄉公所辦理災後緊急便道搶通。								
災損類型與災情描述		<p>1. 災因描述：蘇力颱風所挾帶之豪雨影響，造成通往武榮村 8 鄰道路(坪林道路)下邊坡發生崩塌，岩層土石塊體向下滑動，坡面已可見陡峭岩面，道路交通中斷。</p> <p>2. 災害規模：崩塌地概估規模，長約 80 公尺、寬約 70 公尺，坡度約 30~35 度，最大崩塌深度約 2.5 公尺。部分崩塌坡面目視已可見岩層出露，坡面土石沿岩面滑落。</p> <p>3. 災損統計：苗 55 線道路中斷約 70 公尺、下方農地堆積土砂掩蓋聯絡道路中斷 100 公尺。</p>								
災損統計	民宅建物	無								
	公共設施	道路:苗 55 線及聯絡道路因崩塌造成交通中斷，車輛無法通行								
	人命/房舍/道路毀損統計	死亡	0 人	失蹤	0 人	受傷	0 人	房屋受損	0 棟	道路毀損
既有工程設施損壞		道路邊坡擋土牆								
即時處置情況		無								
崩塌地臨時編號		苗栗大湖-001		GPS 坐標	TWD97	X：237136 Y：2695313				
崩塌區位		道路邊坡崩塌								
邊坡類型		斜交坡								
斜面坡度		30~35 度								
崩塌類型		地滑								
崩塌地主要岩性		砂岩及頁岩互層、含煤層				位態	N120°E/ N35°W			
崩塌規模		長度	80m	寬度	70 m	崩塌深	2.5m	崩塌面積	5600m ²	
殘土狀況		長度	60 m	寬度	55 m	深度	3 m	殘土量	9900 m ³	
災區植被情況

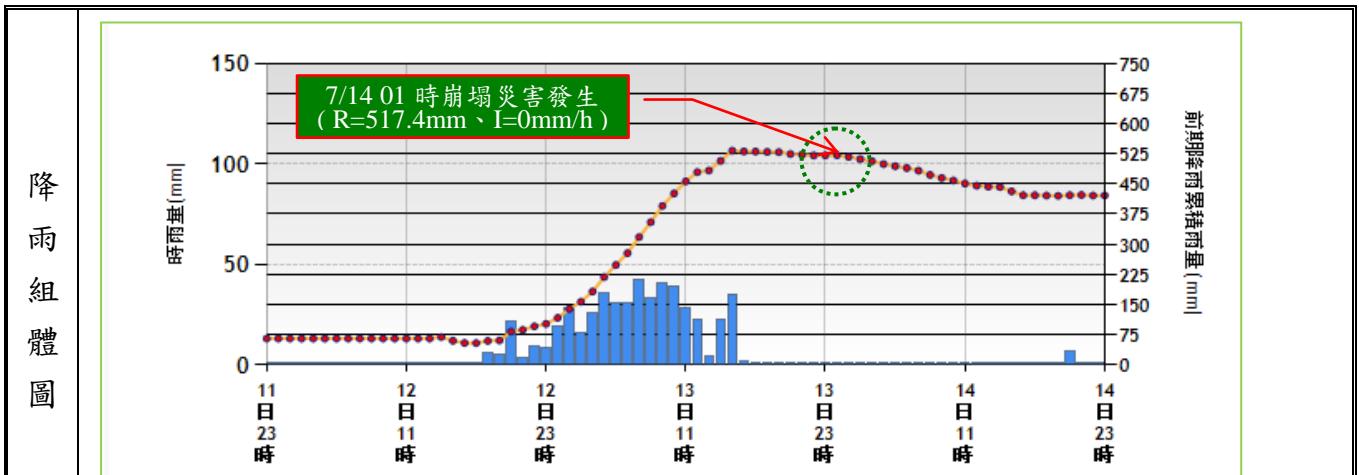
降雨參數	本次降雨開始時間	7月12日17時
	本次降雨結束時間	7月13日21時
	本次降雨延時	28hr
	本次降雨累積雨量	506.5mm
	本次降雨平均降雨強度(mm/h)	18.09(mm/h)
	本次降雨最大降雨強度(mm/h)	42(mm/h)
	災害發生時刻降雨強度(mm/h)	0(mm/h)
	災害發生時刻有效累積雨量(mm)	556.5mm

災害發生原因分析	<p>降雨條件：由本次降雨分析，降雨延時28小時內之累積降雨量已達506.5mm之降雨，累積至災害發生時雨量已達556.5mm，屬於短延時內的高強度降雨。</p> <p>地形地質條件：災區地形坡度為30~35度之陡坡，位於坡面凹谷之邊坡腹地，地質為砂岩及頁岩互層，現勘時已可見崩塌坡面岩層，因雨水入滲而潤滑岩層面及淺層土交錯面，原陡峭坡面之淺層表土順沿著陡峭坡面滑落。</p> <p>土地利用：災區土地主要為苗55線道路，道路上邊坡為自然林相，原採用擋土牆穩定，下邊坡佈設打樁回填作為路基(現已崩塌滑落)。現勘崩塌土堆積處有農用草莓園受災。</p> <p>綜合探討：在蘇力颱風挾帶之高強度雨勢條件下，受坡度及地形區位及地質條件等複合作用影響，使得道路因坡面局部崩塌(地滑)而造成損毀中斷。</p>
二次災害可能性	<p>二次災害可能性：經訪談村長，因村長憂心下方崩積土，下次豪雨可能會造成水流堵塞形成堰塞湖，影響下游居民。經現勘調查，該崩塌無既有的河道流路，且下方保全對象為較高位階區位，且距崩塌地尚有200公尺以上，且崩積量規模量體至保全對象之區間內仍有庫容空間堆置土體，較難發生村長憂心情形。但因崩塌處為道路中斷區，故應加強道路及坡面排水，以策安全。</p>
