102年蘇力颱風重大土砂災例最速報

102年蘇力颱風

苗栗縣—大湖鄉武榮村

102年蘇力颱風-苗栗大湖-001

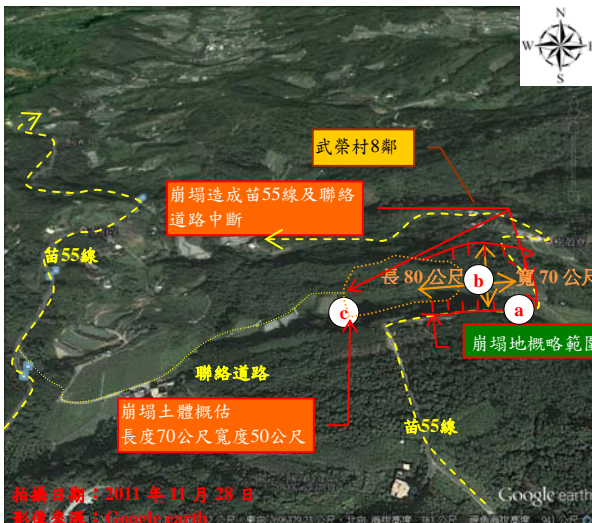
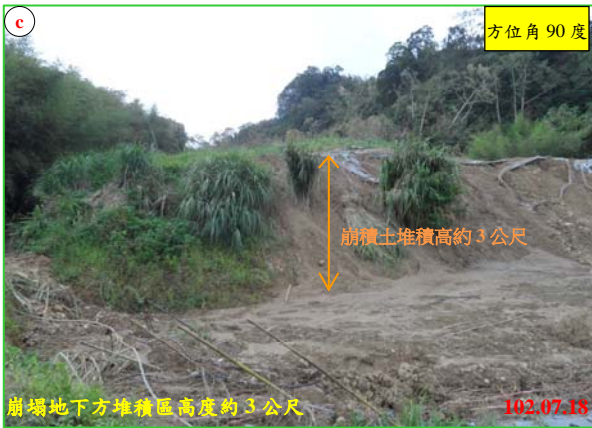
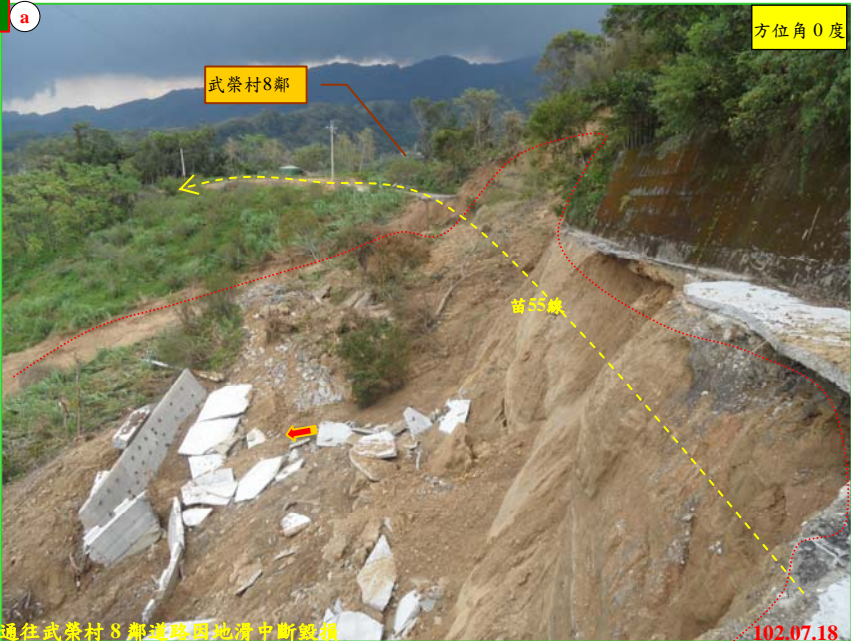
❖ 災損描述與統計：

- ✓ 災情描述：蘇力颱風所挾帶之豪雨影響，造成通往武榮村 8 鄰道路(坪林道路)下邊坡發生崩塌，岩層土石塊體向下滑動，坡面已可見陡峭岩面，道路交通中斷。
- ✓ 災害規模：崩塌地概估規模，長約 80 公尺、寬約 70 公尺，坡度約 30~35 度，最大崩塌深度約 2.5 公尺。部分崩塌坡面目視已可見岩層出露，坡面土石沿岩面滑落。
- ✓ 災損統計：苗 55 線道路中斷約 70 公尺、下方農地堆積土砂掩蓋聯絡道路中斷 100 公尺。
