高雄市杉林區月眉里

一、災區基本資料

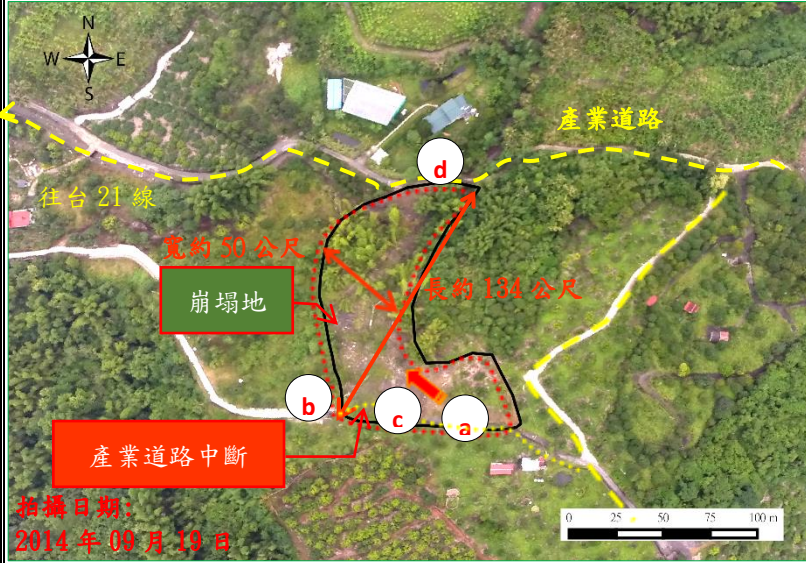
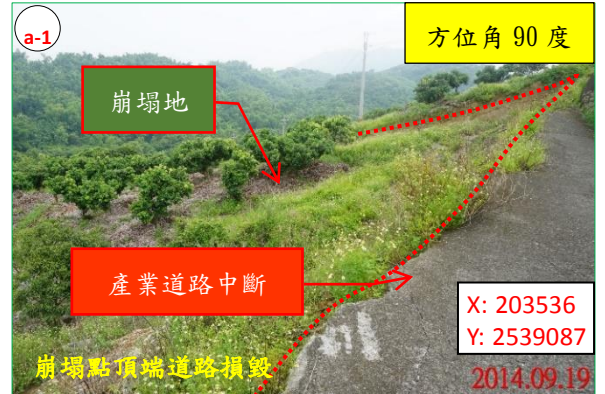
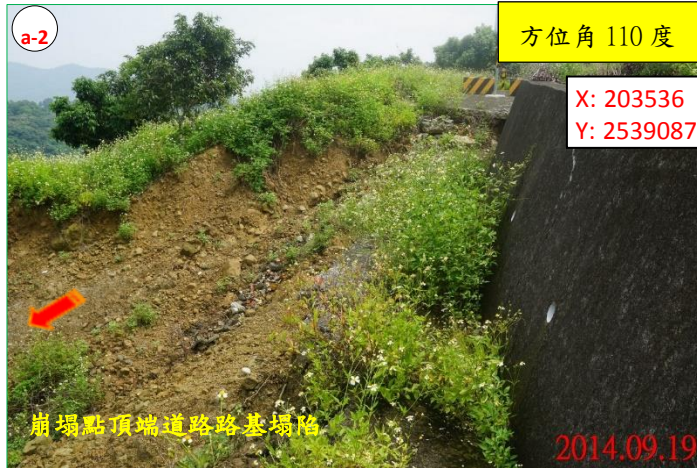
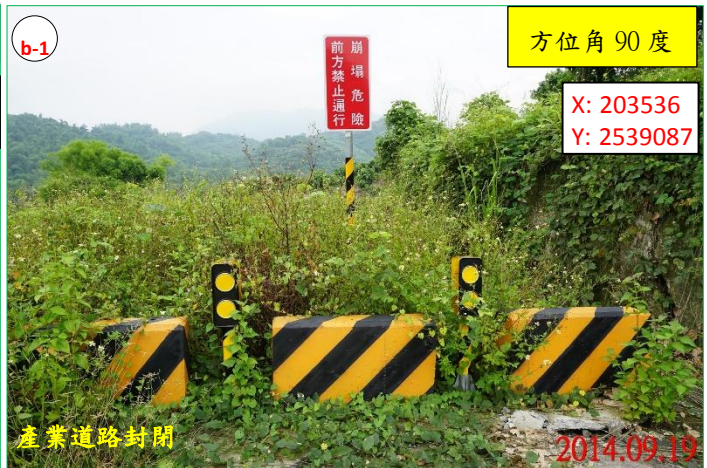
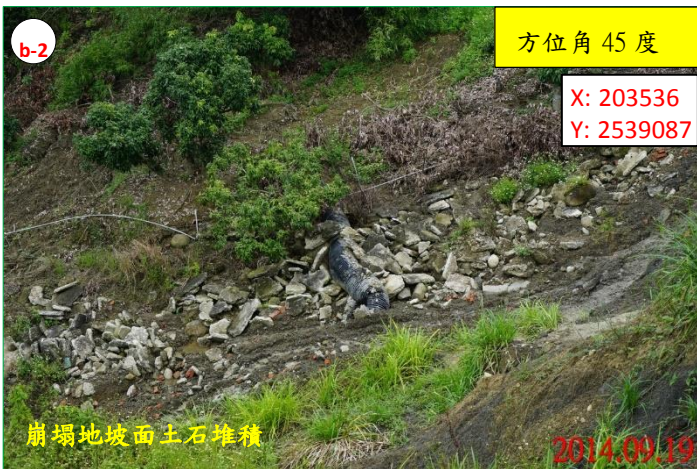
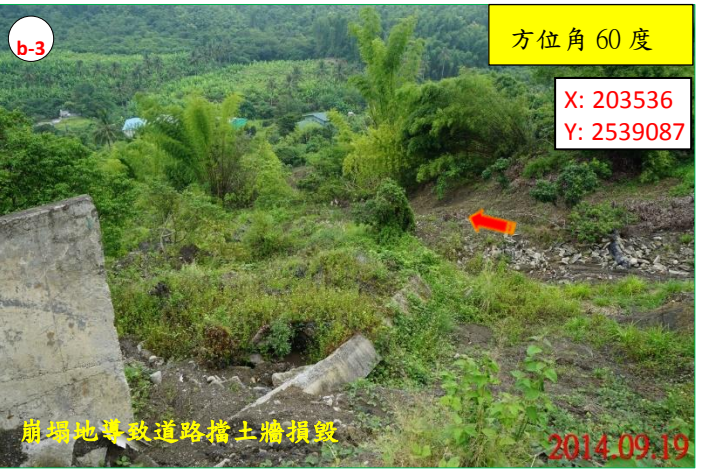
現況相片 (1/2)

疏散避難情況	經訪談無疏散亦無造成人員傷亡。	
災損類型與災情描述	1. 災情描述：崩塌點於 5.6 年前開始逐年崩塌，於 103 年麥德姆颱風期間，崩塌情形變嚴重，現場土石崩落，以致產業道路中斷，下游野溪流向改變，危及居民土地。 2. 災害規模：崩塌坡面長度概估約 134 公尺，寬度 50 公尺，深度約 2 公尺，土砂堆積面積約 7737 平方公尺，土砂量約 15474 立方公尺，坡度約 20 度。 3. 災損統計：產業道路中斷。	
災損統計	民宅建物	一般民宅:無。
	公共設施	道路: 產業道路中斷。
	人命/房舍/道路毀損統計	死亡 <u>0</u> 人 失蹤 <u>0</u> 人 受傷 <u>0</u> 人 房屋受損 <u>0</u> 棟 道路毀損 <u>80m</u>
即時處置情況	該產業道路崩塌段封閉。

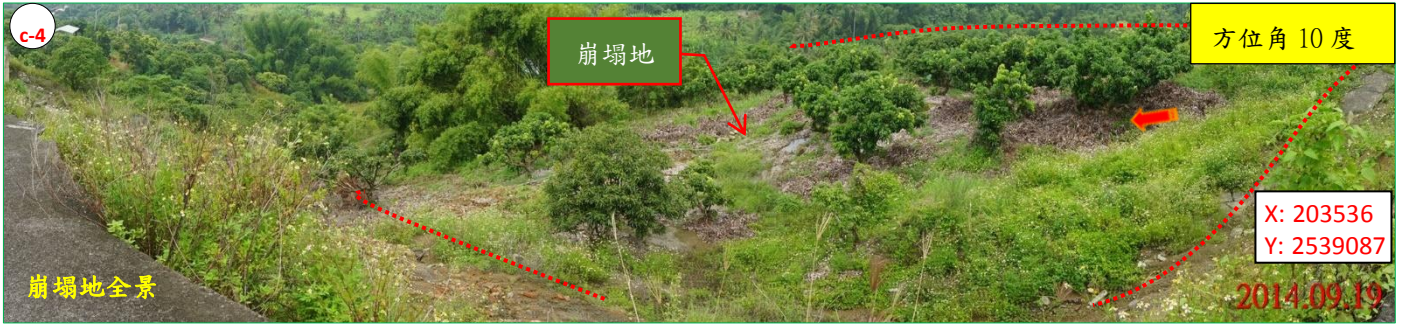
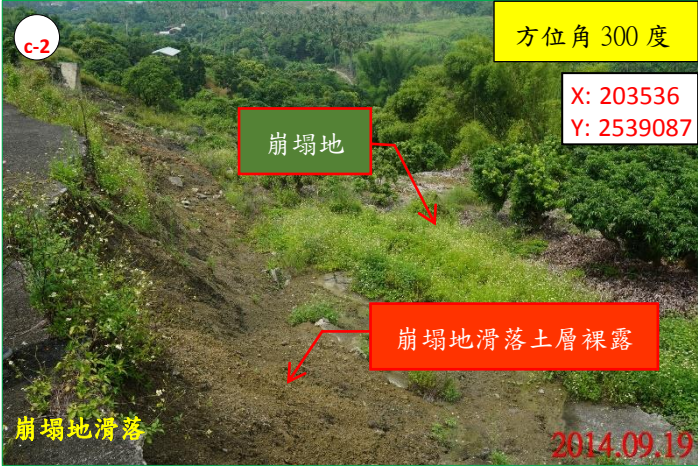
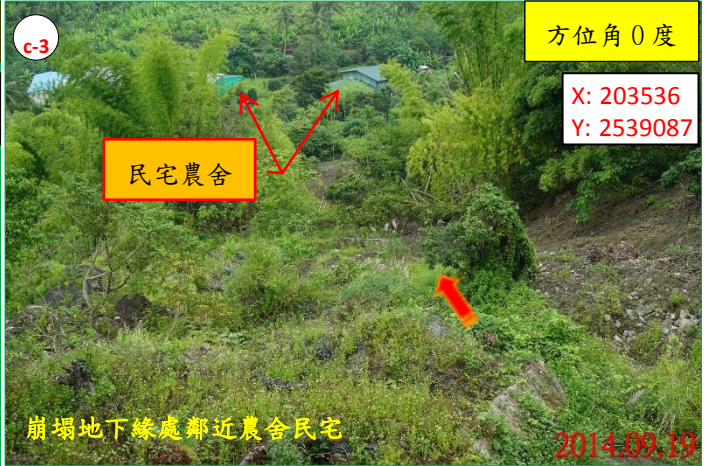
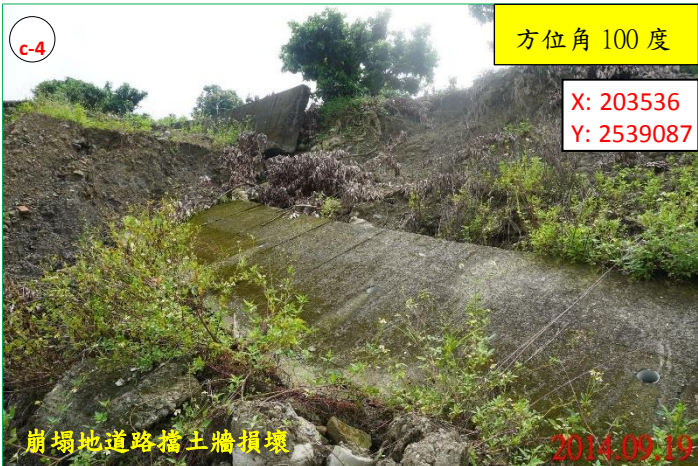
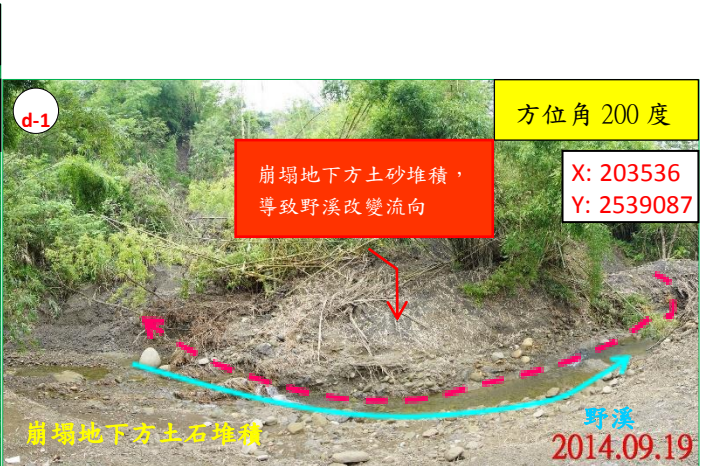
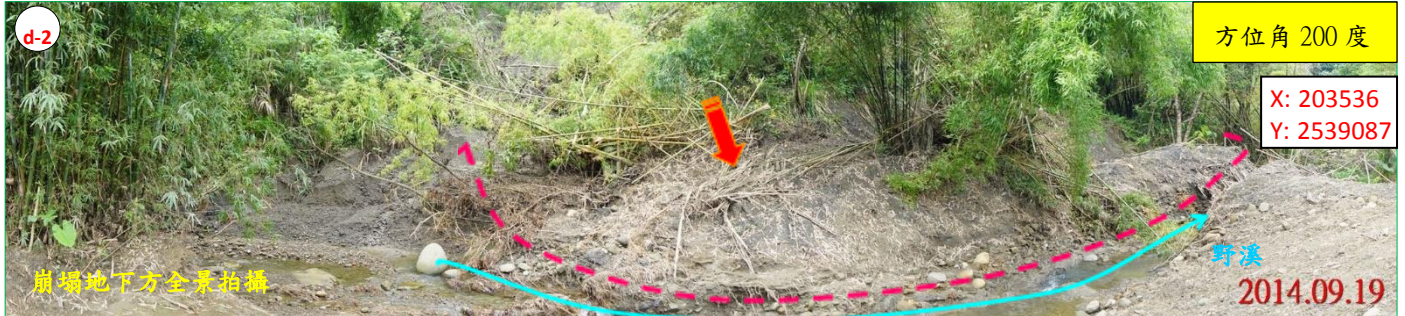
現況相片 (2/2)

<p>災害發生原因分析</p>	<p>降雨條件：本次降雨延時達 41 小時，累積雨量達 218.6mm，為誘發崩塌原因之一。</p> <p>地形地質條件：地形而言，依坡面與目視裸露之層面判斷層面走向，初判為層面傾斜約 20~30 度左右之順向坡，災區地質多為頁岩及砂岩互層，故層面走向與地質條件亦為崩塌原因之一。</p> <p>土地利用：調查災區崩塌面上方坡面，為種植農產之作物，與原地雜生之草地。</p> <p>綜合探討：高雄杉林生崩塌地滑之坡地，於 5.6 年前開始緩慢崩塌，受本次降雨影響，雨水的入滲控制土壤的含水量，使得摩擦力減小，增加了順向坡面土區月眉里發壤下滑的可能性，現況調查崩塌面上緣之產業道路已崩壞，崩塌地下緣原有小野溪因而改變流向，危及數公尺外之農地與農舍。</p>
<p>二次災害可能性</p>	<p>由於此次大降雨造成之崩塌，崩塌地下緣之小野溪因而改變流向，危及數公尺外之農地與農舍，如遇類似之暴雨或風災事件，崩塌地下緣堆積土將有繼續往外推之可能性，造成小野溪堵塞或漫流，危及鄰近農地與農舍。</p> <p>影響評估：崩塌地上方岩層已裸露，並無保護措施，應嚴防產業道路崩壞持續擴大，崩塌地下方則需嚴防小野溪之漫流導致生命財產損失。</p>
