# 104 年杜鵑颱風重大土砂災例最速報

## 新 北 市—坪林區粗窟里

### 104 年杜鵑颱風-新北坪林-001

- ◆災區位置：台 9 線 34k
- ◆災害發生時間：9 月 28 日 23 時 0 分
- ◆災害類型：崩塌(沖蝕)
- ◆累積雨量：366 mm

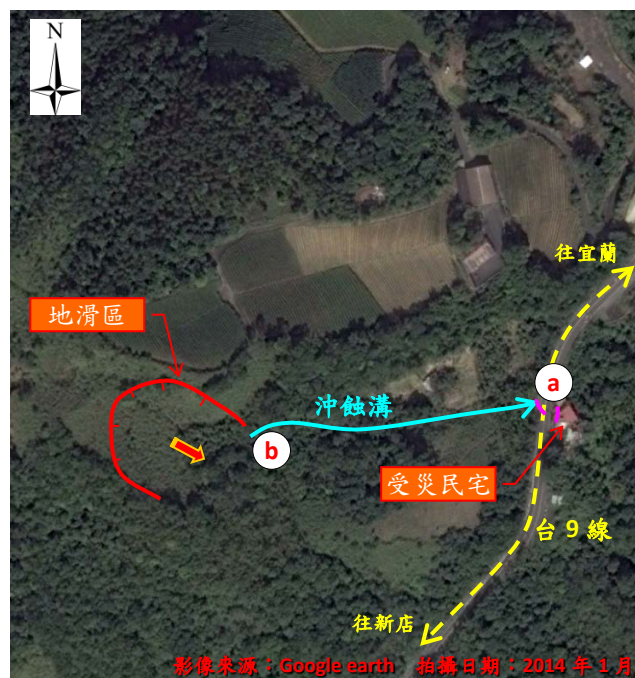
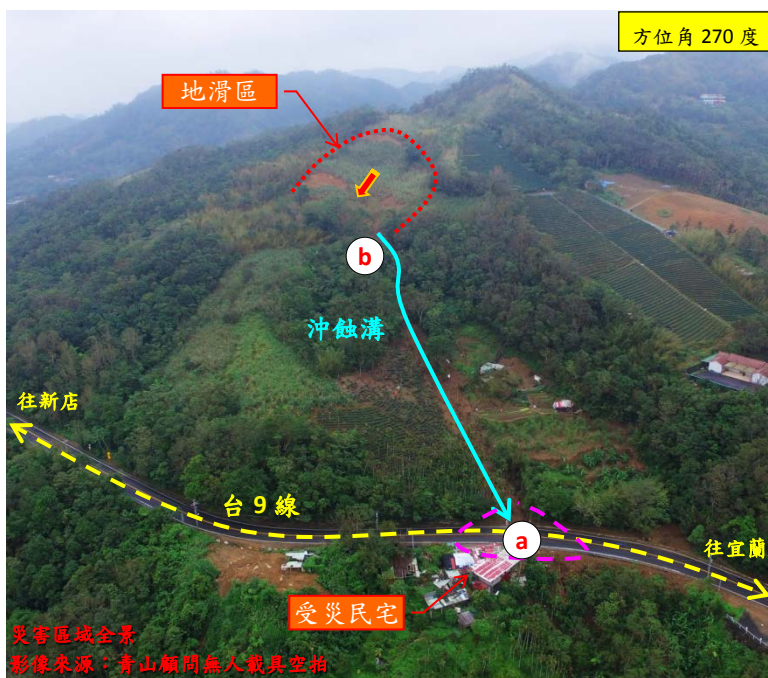
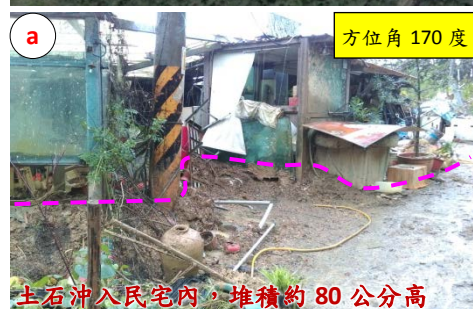
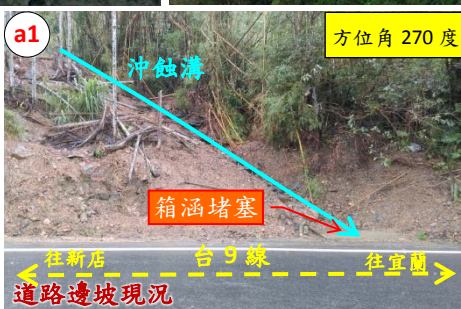
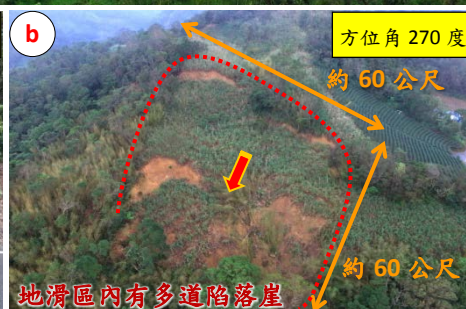
- ✓災情描述：杜鵑颱風期間，新北市坪林地區降下大豪雨，造成台 9 線 34k 上方一處邊坡發生地滑，崩落土石及地表水沿一道既有沖蝕溝沖落，造成沖蝕溝擴大，並波及台 9 線旁一戶民宅。
- ✓災害規模：上游地滑區寬度約 60m，長約 60m，面積約 0.36 公頃，沖蝕溝長度約 190m，平均寬度約 6m。
- ✓災損統計：民宅一戶。
