新北市坪林區粗窟里

一、災區基本資料

災害案件編號		104 年杜鵑颱風-新北坪林-001		
災區行政區域		新北市坪林區粗窟里		
溪流名稱		無		
所屬流域		無		
土石流警戒基準值		550mm	參考雨量站	坪林(C0A530)
受災地點	地標：台 9 線 34k	GPS 坐標	TWD97	X:318814 Y:2759335
土石流警戒發布時間		104 年 9 月 28 日 17:00(發布黃色)		
土石流警戒解除時間		104 年 9 月 29 日 11:00(解除黃色)		
災害發生時間		104 年 9 月 28 日 23 時 0 分 訊息來源：當地居民訪談(鬍鬚茶園老闆)		
現勘日期		104 年 10 月 22 日		
災害類型		崩塌(沖蝕)		
保全對象	民宅建物	1 戶		
	公有建物	無		
	公共設施	道路(台 9 線 34k 路段)		
	農林用地	茶園 1 處		
歷史災害		無

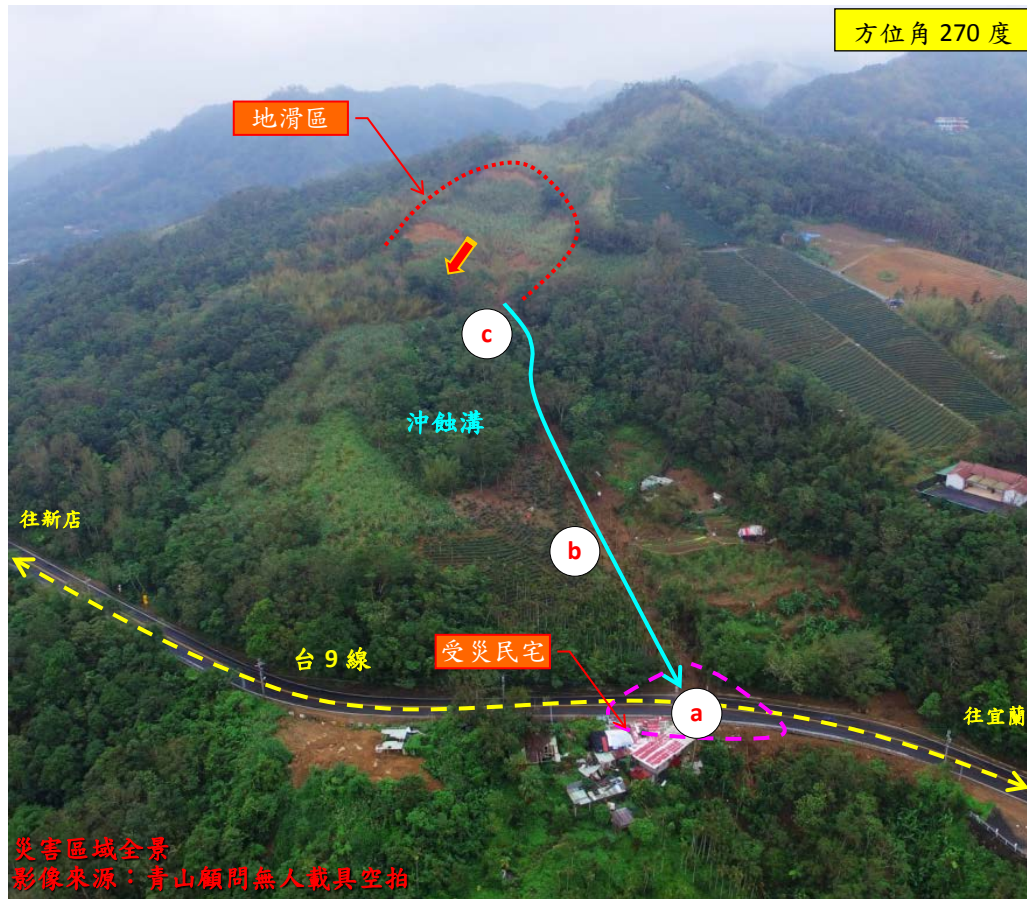
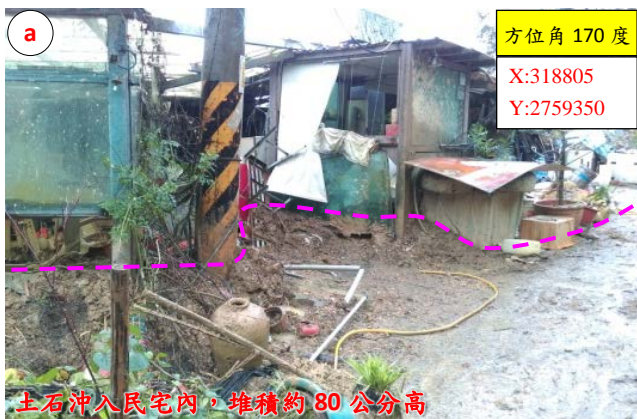
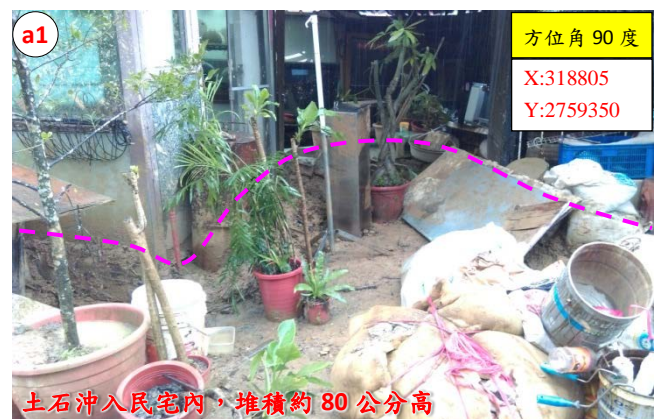
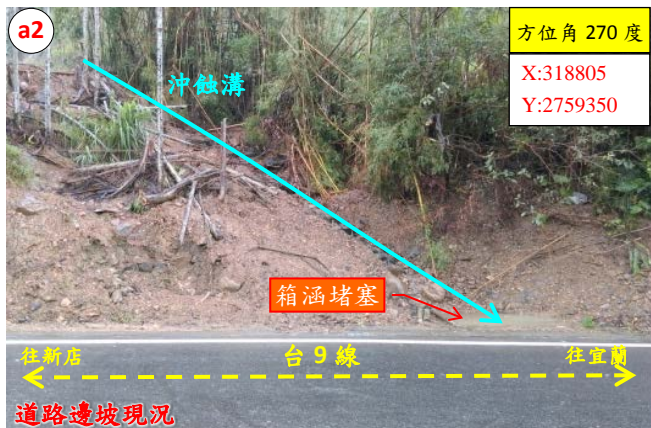
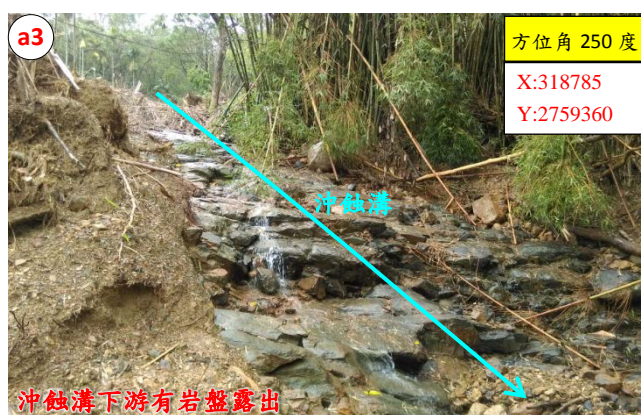
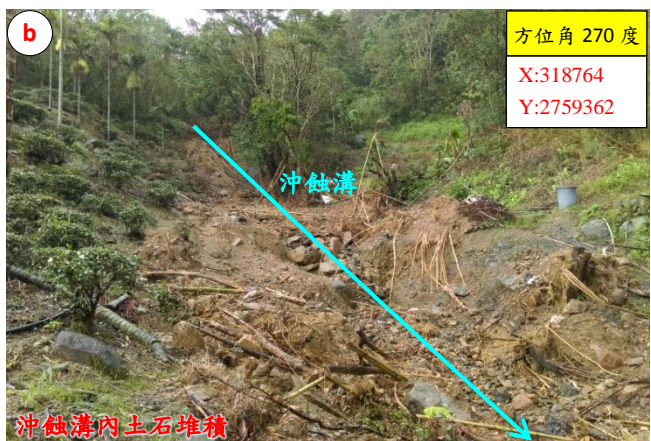
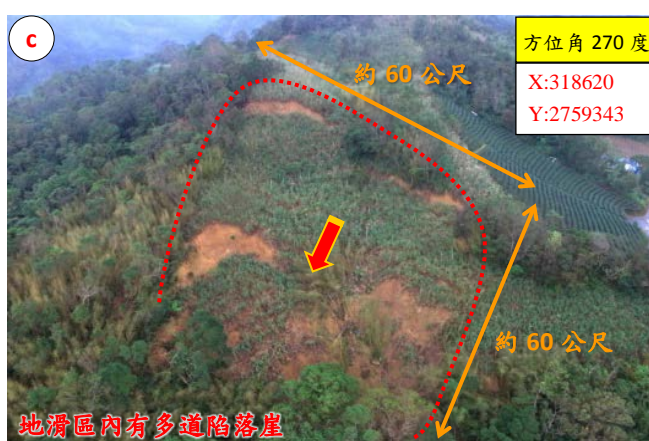
三、現況照片

疏散避難情況	疏散時間：無		疏散人數：0 人							
	原先規劃避難處所：無		本次疏散避難何處：無							
	補充說明：									
現況描述紀錄	1. 現況描述：杜鵑颱風期間，新北市坪林地區降下大豪雨，造成台 9 線 34k 上方一處邊坡發生地滑，崩落土石及地表水沿一道既有沖蝕溝沖落，造成沖蝕溝擴大，並波及台 9 線旁一戶民宅。 2. 災害規模：地滑區寬度約 60m，長約 60m，面積約 0.36 公頃，沖蝕溝長度約 190m，平均寬度約 6m。 3. 災損統計：房舍建物受損 1 棟									
災損統計	民宅建物	1 棟								
	公共設施	無								
	人命/房舍/道路毀損統計	死亡	0 人	失蹤	0 人	受傷	0 人	房屋受損	1 棟	道路毀損
既有工程設施損壞	無									
即時處置情況	路面遭土石堆積之部分已清除，民宅由住戶自行清淤。

災害發生原因分析	<p>降雨條件：本次災害發生時，有效累積雨量達 366.6mm，為致災原因之一。</p> <p>地質條件：由於崩塌之崖面均未露出岩盤，研判崩塌區域之崩積層厚度可能達 10m 以上，地質條件不佳。</p> <p>土地利用：崩塌範圍周邊除自然林地以外，部分區域為茶園，尤其崩塌區域下方所產生之侵蝕溝，大多位於茶園範圍內，抗侵蝕之能力較低。</p> <p>綜合探討：蝕溝源頭之地滑區之原先即呈現凹陷地形，且林相明顯與周邊不同，研判應為舊崩塌地，穩定性較低，凡降雨強度較高時均有可能再滑動。上游匯集之地表水及土石透過既有沖蝕溝流動，除威脅下方民宅以外，沖蝕溝亦受到進一步侵蝕而逐漸加寬、加深。</p>
二次災害可能性	<p>承以上所述，本災害源頭之地滑區於遭遇高強度降雨時仍有可能再滑動，且沖蝕溝之向源侵蝕作用將造成地滑區之穩定性進一步降低。至於沖蝕溝本身在未治理之情況下，未來仍可能有土石再沖出台 9 線，造成下方民宅受損。目前至少應先進行台 9 線旁箱涵之清淤，後續應考慮對侵蝕溝進行治理，避免持續侵蝕作用加劇。</p>
