104 年蘇迪勒颱風重大土砂災例最速報

104 年蘇迪勒颱風

台北市—文山區興旺里

104 年蘇迪勒颱風-台北文山 001

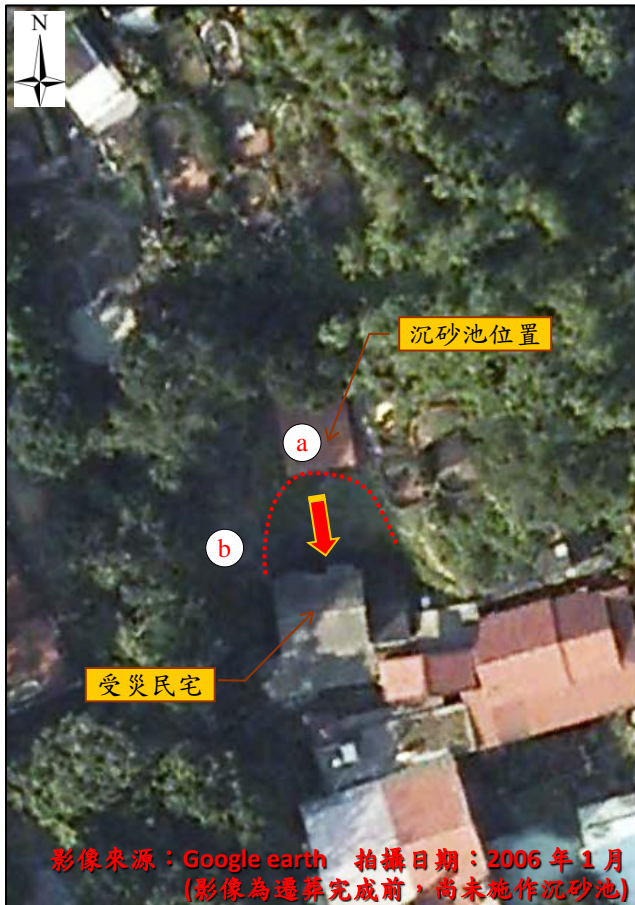
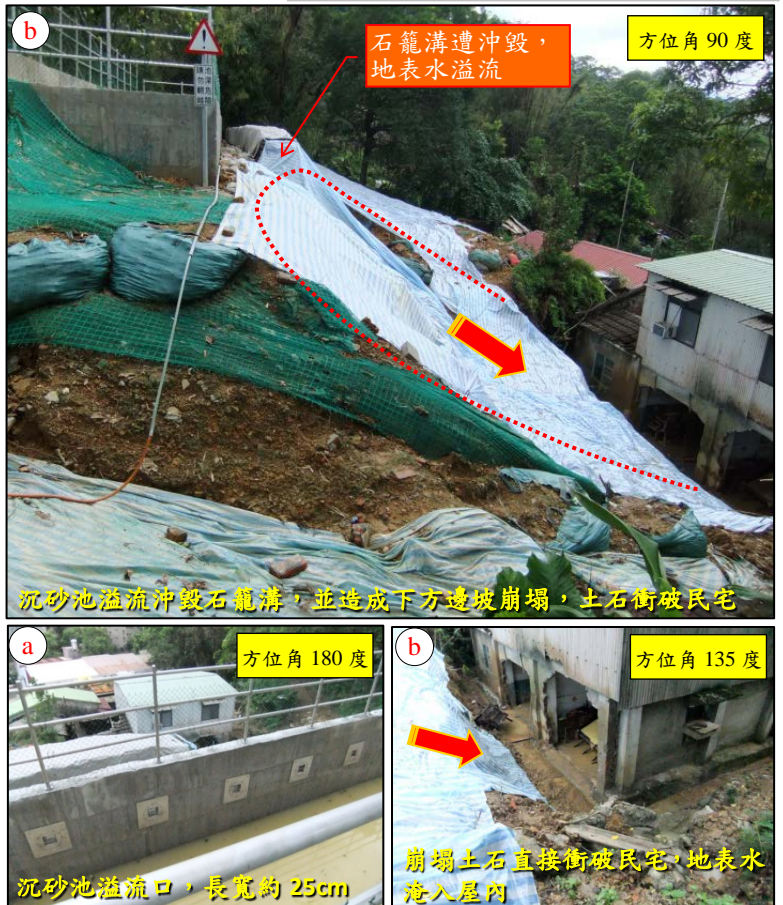
- ✓ 災情描述：受災戶位於文山區景美 11 號公墓下方，由於公墓已變更為公園用地，現已全部遷葬完成，坡面尚無植生，暫以打樁編柵方式保護。蘇迪勒颱風期間，大量地表逕流集中流入公墓下方沉砂池，溢流後造成沉砂池下邊坡崩塌，土石衝破緊鄰邊坡之民宅。
- ✓ 災害規模：崩塌長 10 公尺、寬 10 公尺、深約 3 公尺；衝入民宅之堆積厚度最高處約 1 公尺。崩塌材料均為土壤及岩塊，無岩盤出露。
- ✓ 災損統計：1 處民宅受損。
