台北市文山區興旺里

一、災區基本資料

災害案件編號		104 年蘇迪勒颱風-台北文山-001		
災區行政區域		台北市文山區興旺里		
溪流名稱		無		
所屬流域		淡水河流域		
土石流警戒基準值		無	參考雨量站	公館(C1A730)
受災地點	地標：福興路 116 號	GPS 坐標	TWD97	X：305450 Y：2766740
土石流警戒發布時間		無		
土石流警戒解除時間		無		
災害發生時間		104 年 8 月 8 日 4 時 00 分 訊息來源：居民訪談		
現勘日期		104 年 8 月 14 日		
災害類型		崩塌(沖蝕)		
保全對象	民宅建物	1 戶		
	公有建物	無		
	公共設施	無		
	農林用地	無		
歷史災害		無

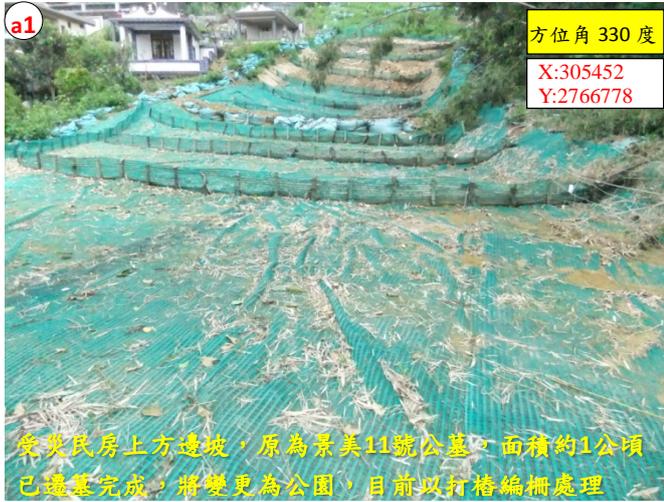
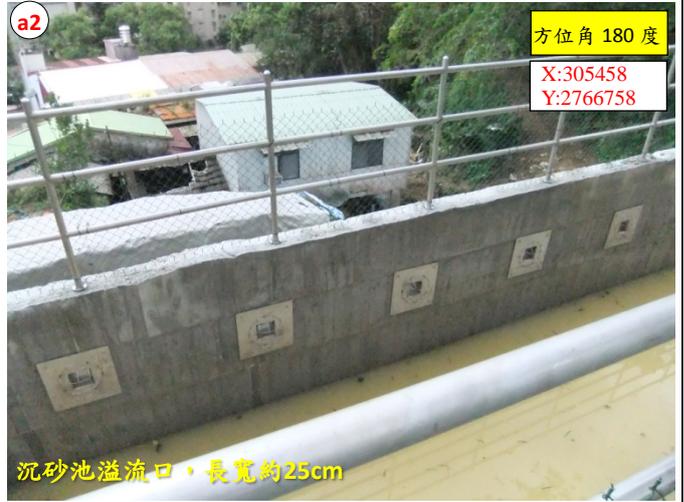
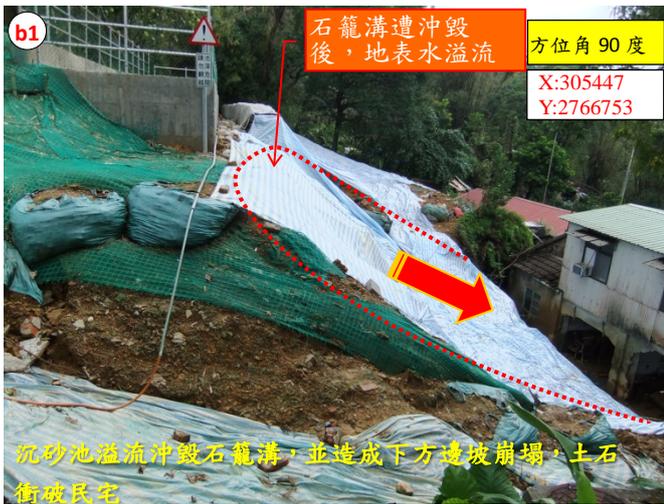
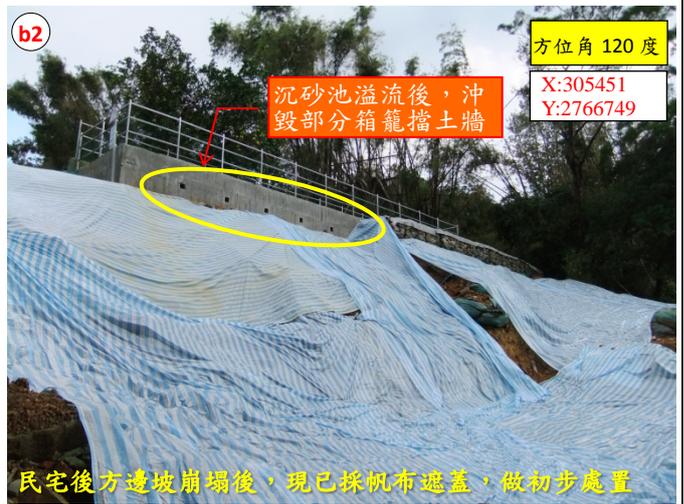
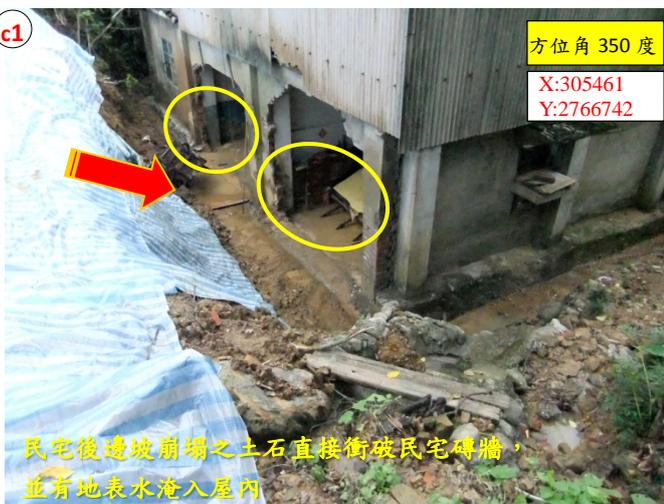
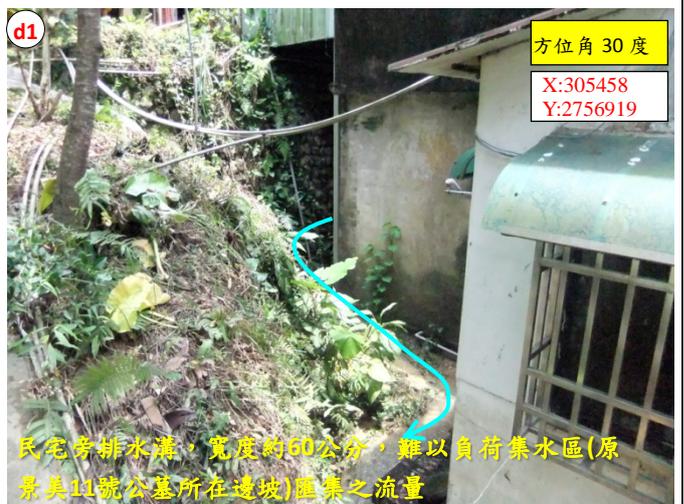
現況照片

災害發生原因分析	<p>降雨條件：本次災害降雨延時 15 小時，災害發生時刻之降雨強度為 39.5mm/h。</p> <p>地質條件：本次災害係因邊坡之崩積層遭到地表水沖蝕而崩塌，與岩盤之性質無關，然而由現場狀況推測，該區域可能有崩積層較厚之情況。</p> <p>土地利用：崩塌區上方之集水區為景美 11 號公墓，已預定開闢為公園，面積約 1 公頃，由於今年度全部遷墓完成，故目前坡面僅有打樁編柵保護，無任何植生。</p> <p>綜合探討：本災害點之崩塌規模不大，災害原因主要係集水區內目前暫無植生，故降雨強度較高時，地表水快速匯集至下游之沉砂池，導致溢流。又因邊坡淺層之崩積層不耐沖蝕，故逕流量大時，易在短時間因沖蝕而崩塌。</p>
二次災害可能性	<p>由於集水區已預定為公園用地，遷墓完成後，勢必將進行下一階段之開發，短期內坡面可能仍將維持無植生之狀態，一旦再遭遇較高強度之降雨，仍將有較大之逕流量集中於下方之沉沙池。又因沉沙池下游所接續之石籠溝坐落於崩積層上，基礎承载力不高，若沉砂池再度溢流，石籠溝再度沖毀之可能性甚大，連帶造成下方民宅再度受損之可能性高。</p>

疏散避難情況		疏散時間：無				疏散人數：0 人					
		原先規劃避難處所：無				本次疏散避難何處：自行避難					
		補充說明：									
災損統計		民宅建物		1 棟							
		公共設施		無							
		人命/房舍/道路毀損統計		死亡	0 人	失蹤	0 人	受傷	0 人	房屋受損	1 棟
既有工程設施損壞		石籠排水溝									
即時處置情況		台北市殯葬處派廠商進行所有排水設施清淤，並協助受災民眾安置於臨時住處，及房屋清理修復。
