宜蘭縣大同鄉茂安村

一、災區基本資料

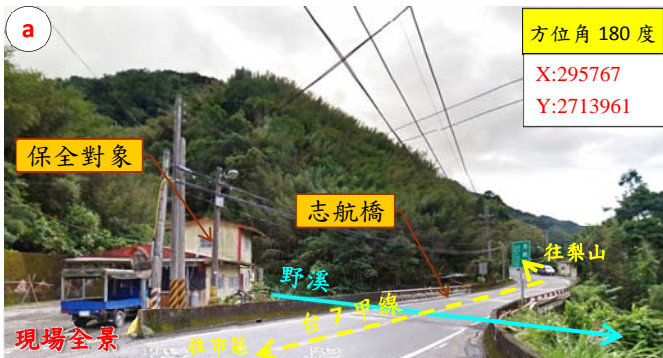
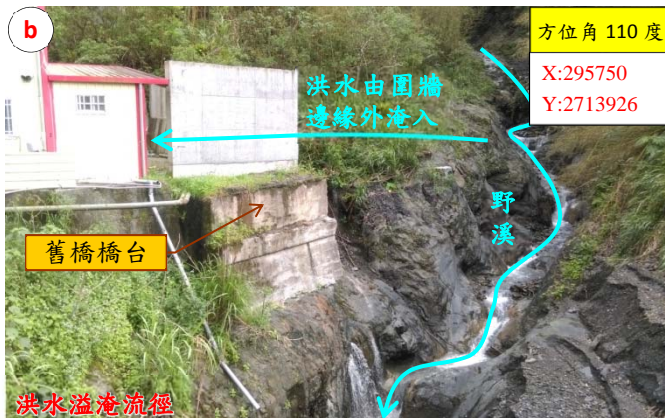
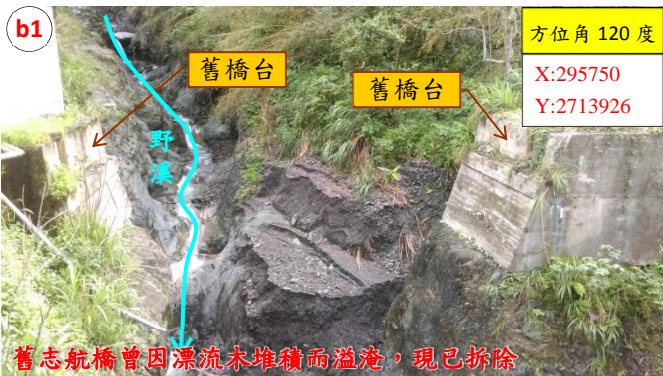
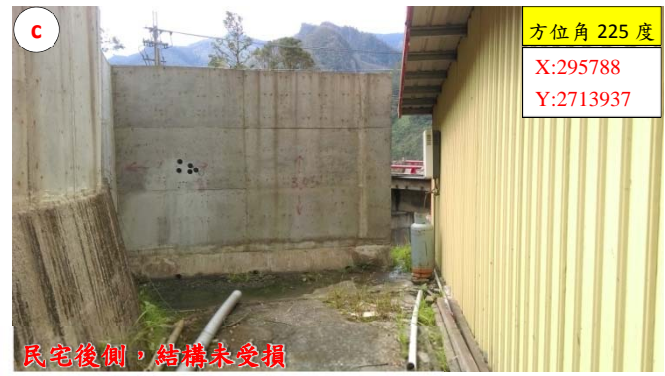
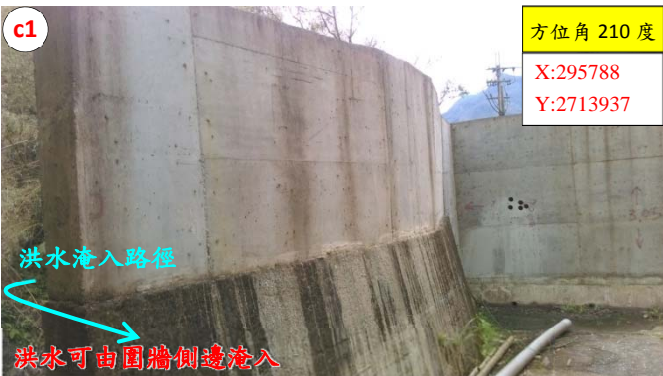
疏散避難情況		疏散時間：無				疏散人數：0 人				
		原先規劃避難處所：無				本次疏散避難何處：無				
		補充說明：								
現況描述紀錄		<p>1. 現況描述：蘇迪勒颱風期間，宜蘭地區降下超大豪雨，台 7 甲線 12.5k 處野溪發生洪水，溢淹至志航橋旁之民宅，由於過去已有發生洪水之歷史，該民宅後側設有擋水用之圍牆，惟本次颱風期間仍有少量溪水由圍牆側邊滲入，所幸民宅本體並未受損，溪水並未滲入民宅內。</p>								
災 損 統 計	民宅建物	無								
	公共設施	無								
	人命/房舍/道路毀損統計	死亡	0 人	失蹤	0 人	受傷	0 人	房屋受損	0 棟	道路毀損
既有工程設施損壞		無								
即時處置情況		無

災害發生原因分析	<p>降雨條件：本次災害降雨延時 25 小時，災害發生時有效累積降雨量 428.2mm，為致災條件之一。</p> <p>地質條件：本災害之致災野溪集水區內，除有向斜及背斜等褶皺構造外，並無特殊不利之地質條件，而褶皺構造亦非本次災害之主要致災因素。</p> <p>土地利用：本災害之集水區內無明顯人為開發情形。</p> <p>綜合探討：本災害野溪之集水區面積約 182 公頃，但野溪之寬度在舊志航橋附近僅 6~8m 寬，故豪雨期間，溪水容易在此處溢淹，且 101 年蘇拉颱風期間，曾因野溪上游發生崩塌，導致本處野溪發生土石流。</p>
二次災害可能性	<p>由於民宅鄰近狹窄之溪谷，豪雨期間水位上漲之情形難以避免，勢必仍有可能再發生溢淹。另野溪上游一旦發生崩塌造成土石流時，再度於民宅附近溢流之風險亦相當高。附近民眾表示，本次受災之民宅為當地原住民臨時搭建之鐵皮屋，僅做暫時居住之考量，並非永久居住之用，建議應請該戶民眾遷離。</p>
