新北市三峽區竹崙里

災害案件編號		104 年蘇迪勒颱風-新北三峽-001		
災區行政區域		新北市三峽區竹崙里		
溪流名稱		竹坑溪		
所屬流域		淡水河流域		
土石流警戒基準值		500mm	參考雨量站	大豹(01A210)
受災地點	地標：竹崙路 162 號	GPS 坐標	TWD97	X:294215 Y:2755161
土石流警戒發布時間		104 年 8 月 7 日 17:00(發布黃色)		
土石流警戒解除時間		104 年 8 月 8 日 20:00(解除黃色)		
災害發生時間		104 年 8 月 8 日 8 時 00 分 訊息來源：當地居民		
現勘日期		104 年 8 月 12 日		
災害類型		洪水、崩塌(山崩)		
保全對象	民宅建物	1 戶		
	公有建物	無		
	公共設施	道路(竹崙路 156 巷)		
	農林用地	無		
歷史災害		無

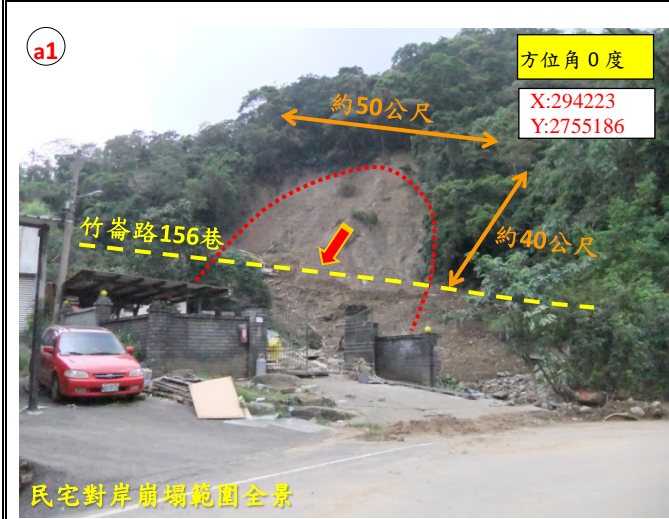
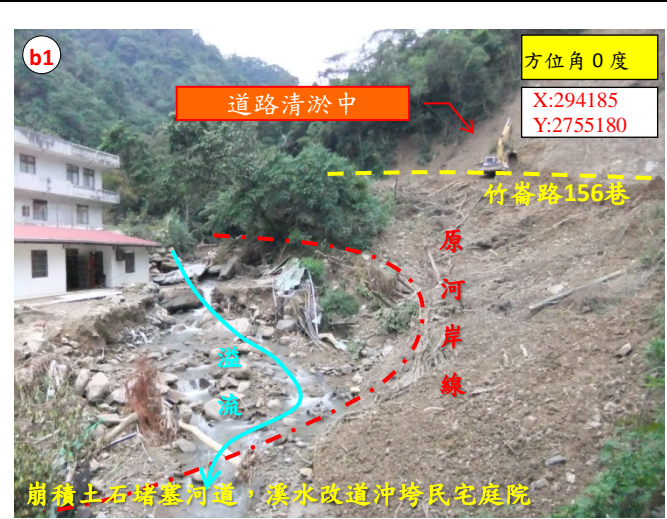
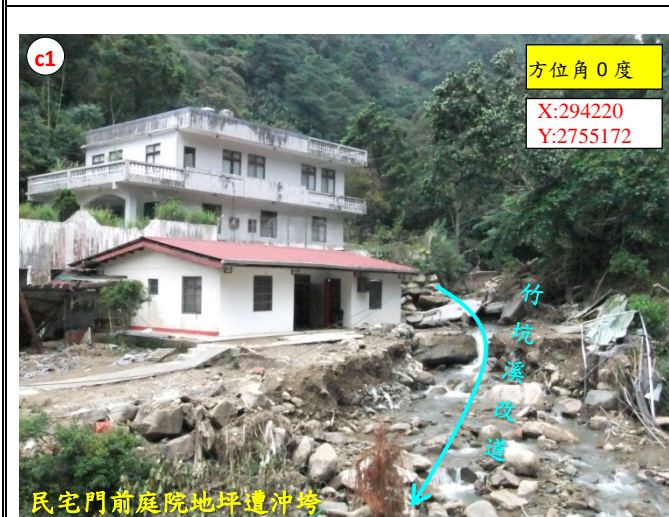
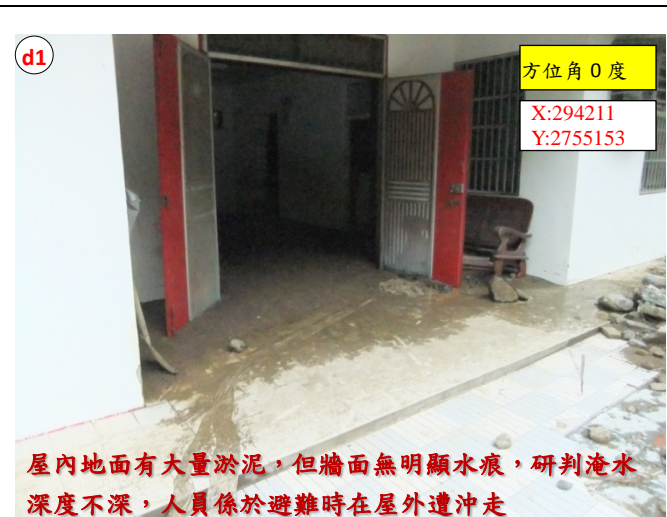
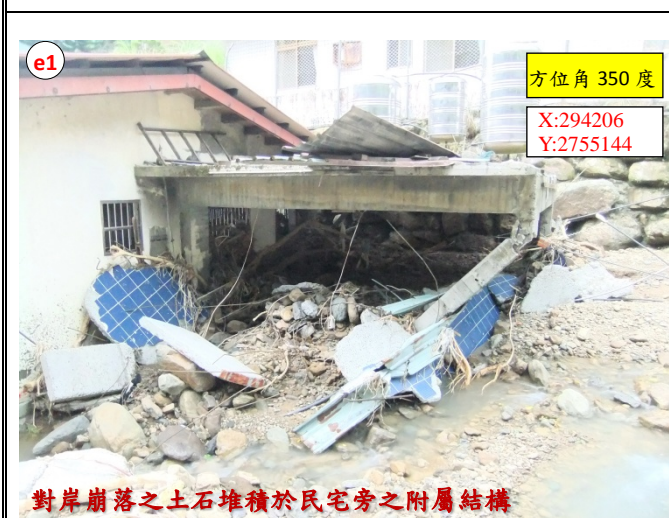
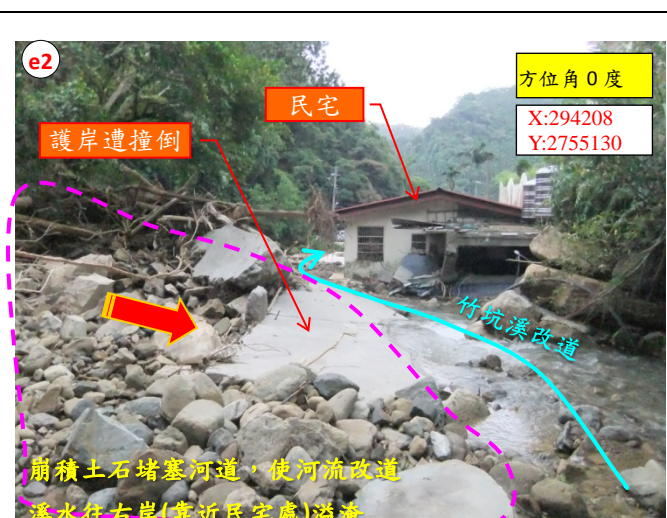
現況照片

疏散避難情況	疏散時間：無		疏散人數：0 人							
	原先規劃避難處所：無		本次疏散避難何處：自行避難							
	補充說明：									
現況描述紀錄	1. 現況描述：蘇迪勒颱風期間，三峽地區降雨強度高，造成竹崙路 156 巷之道路邊坡發生崩塌，崩落土石堵塞竹坑溪河道，造成溪水向對岸改道溢流，沖毀緊鄰溪岸之民宅門前庭院，2 位居民於逃離時不幸遭洪水沖走身亡。 2. 災害規模：崩塌面積約 2000 平方公尺，崩落之土方量約 6000 立方公尺。 3. 災損統計：1 戶民宅受損、2 人死亡。									
災損統計	民宅建物	1 戶民宅								
	公共設施	無								
	人命/房舍/道路毀損統計	死亡	2 人	失蹤	0 人	受傷	0 人	房屋受損	1 棟	道路毀損
既有工程設施損壞	無									
即時處置情況	三峽區公所調派怪手清理路面堆積之土石

災害發生原因分析	<p>降雨條件：本次災害降雨延時 26 小時，災害發生時累積降雨量 434mm</p> <p>地質條件：本災害點與水流東斷層距離在 100m 內，很可能已位於斷層帶中，且位於該斷層(逆斷層)之上盤，一般而言，逆斷層上盤之岩體相對較破碎。</p> <p>土地利用：致災之竹坑溪，集水區範圍內均屬山坡地，開發程度不高，僅有數戶民宅，無大範圍之農園利用狀況。</p> <p>綜合探討：由於斷層之影響，本災害位置附近之地質狀況不佳，觀察現場崩塌面，可發現並無任何岩盤面出露，材料大多屬於崩積土，岩塊含量亦不高，因此先天即有相當不利之地質條件。而受災之民宅位置又緊鄰竹坑溪河岸，故對岸發生崩塌後，溢流之溪水直接對民宅造成威脅，即使民宅結構本體未受損，但居民避難時極可能遭洪水沖走。</p>
二次災害可能性	目前竹坑溪原河道已遭堵塞，溪水改由民宅門前原庭院位置流過，一旦再遭遇強降雨，水位高漲時，民宅勢必遭到洪水淹入。

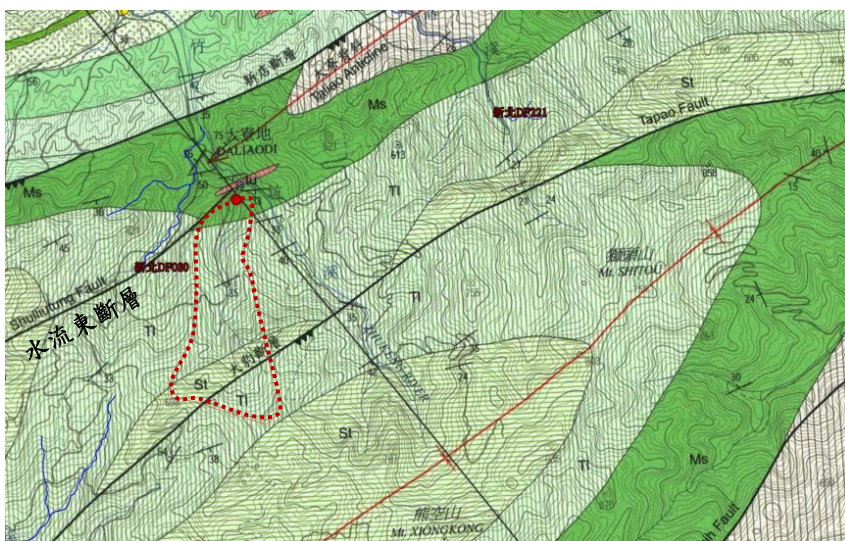
地質條件	區域地質	木山層(砂岩及頁岩互層，含煤層) 大寮層(頁岩及砂岩) 石底層(砂岩及頁岩互層，含煤層)
	地質構造	水流東斷層(逆斷層)，距離本災害點西方 100m 以內，災害點位於斷層之上盤。

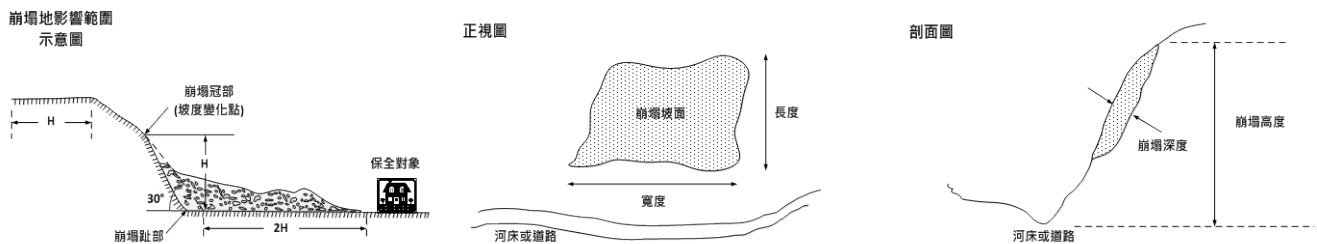
崩塌地臨時編號	新北三峽-001	GPS 座標	TWD97	X : 294169 Y : 2755148						
崩塌機制	<input checked="" type="checkbox"/> 道路邊坡崩塌 <input type="checkbox"/> 河岸崩塌 <input type="checkbox"/> 河岸山腹崩塌 <input type="checkbox"/> 源頭崩塌 <input type="checkbox"/> 一般邊坡崩塌									
邊坡類型	<input type="checkbox"/> 斜交坡 <input type="checkbox"/> 逆向坡 <input type="checkbox"/> 順向坡 <input type="checkbox"/> 水平層狀坡 <input type="checkbox"/> 階地崖 <input checked="" type="checkbox"/> 崩積崖 <input type="checkbox"/> 填方坡 <input type="checkbox"/> 其他_____									
斜面坡度	<input type="checkbox"/> <15 度 <input type="checkbox"/> <30 度 <input checked="" type="checkbox"/> 30-45 度 <input type="checkbox"/> 45-60 度 <input type="checkbox"/> 60-75 度 <input type="checkbox"/> >75 度									
崩塌分類	<input type="checkbox"/> 沖蝕 <input checked="" type="checkbox"/> 山崩 <input type="checkbox"/> 地滑									
崩塌地地質材料	大部分為土壤，岩塊含量較少									
地表變異情形	<input type="checkbox"/> 龜裂 <input type="checkbox"/> 下陷 <input type="checkbox"/> 擠壓 <input type="checkbox"/> 隆起

崩塌規模	長度	約 40 m	寬度	約 50 m	高度	約 30 m	崩塌深	約 8 m	崩塌面積	約 2000 m ²
保全對象區位	<input type="checkbox"/> 崩塌區 <input type="checkbox"/> 堆積區 <input type="checkbox"/> 無保全 <input checked="" type="checkbox"/> 其他(對岸)									
保全對象至上邊坡冠部水平距離	約 80 m		保全對象至下邊坡坡趾水平距離	約 40 m						
崩塌地周圍植被	<input type="checkbox"/> 裸露地 <input checked="" type="checkbox"/> 自然林 <input type="checkbox"/> 人造林 <input type="checkbox"/> 草地 <input type="checkbox"/> 其他_____

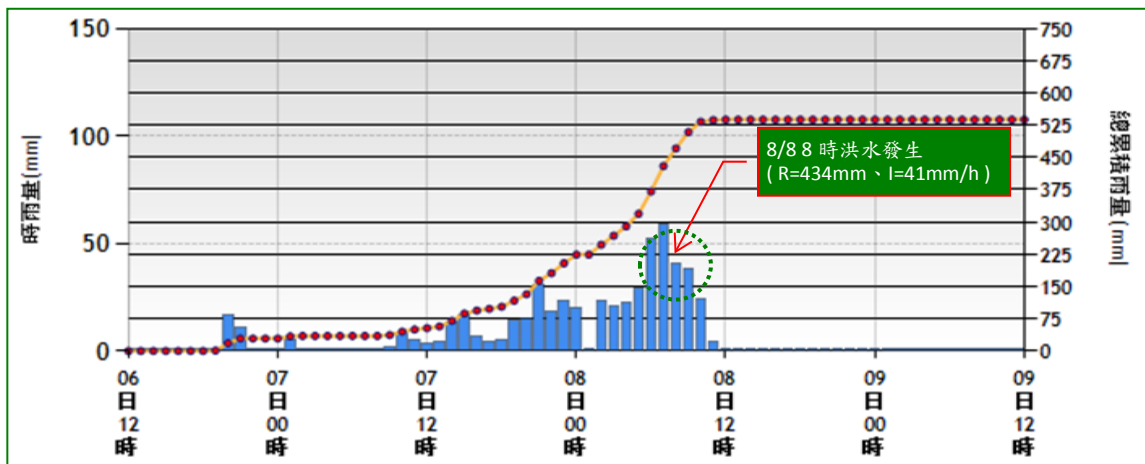
降雨組體圖

降雨參數	本次降雨開始時間	8月7日10時
	本次降雨結束時間	8月8日12時
	本次降雨延時	26hr
	本次降雨累積雨量	500mm
	本次降雨平均降雨強度(mm/h)	19.2mm/h
	本次降雨最大降雨強度(mm/h)	59mm/h
	災害發生時刻降雨強度(mm/h)	41mm/h
	災害發生時刻有效累積雨量(mm)	475.1mm
	災害發生時刻累積雨量(mm)	434mm
雨量站位置	與災害地點相對距離(m)	2440m
	雨量站高程(m)	545m
	坡度(°)	9.4°
	坡向(方位角)(°)	180°
