# 104 年蘇迪勒颱風重大土砂災例最速報

104 年蘇迪勒颱風

新 北 市 — 三 峽 區 金 圳 里

## 104 年蘇迪勒颱風-新北三峽-002

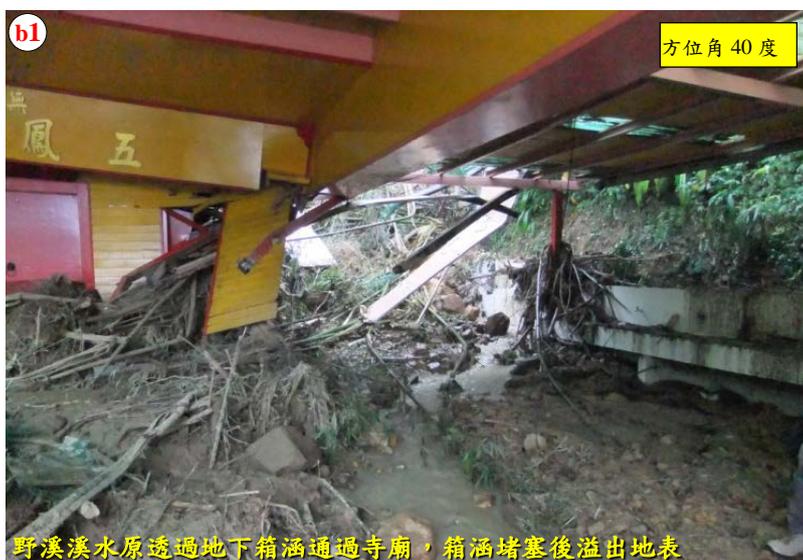
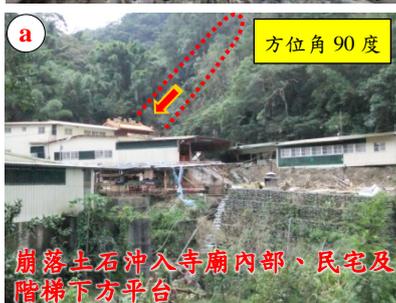
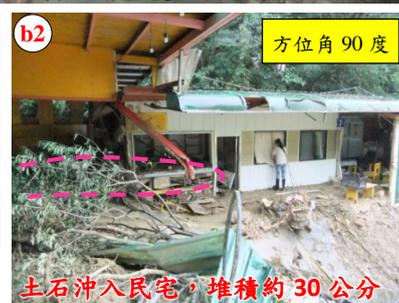
- ✓ 災情描述：蘇迪勒颱風期間，北部地區以新北市新店、烏來、三峽等地區降雨強度最高，造成三峽區五鳳慈蓮寺上邊坡發生崩塌，土石隨溪水沖入寺廟前院及緊鄰寺廟之民宅，並造成 2 位民眾於寺廟前階梯處遭岩塊撞傷。
- ✓ 災害規模：崩塌區長度約 100 公尺，寬度約 12 公尺，面積約 1200 平方公尺。
- ✓ 災損統計：1 處寺廟及 1 處民宅受損，2 人受傷。
