新北市三峽區安坑里

一、災區基本資料

#### 現況照片

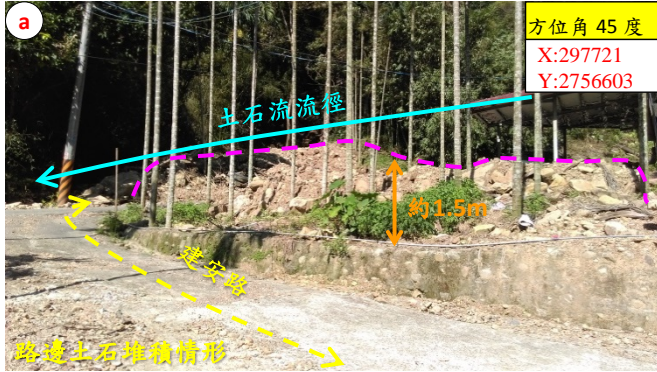
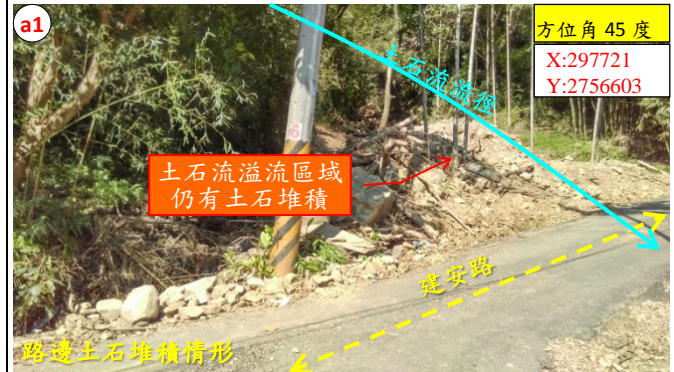
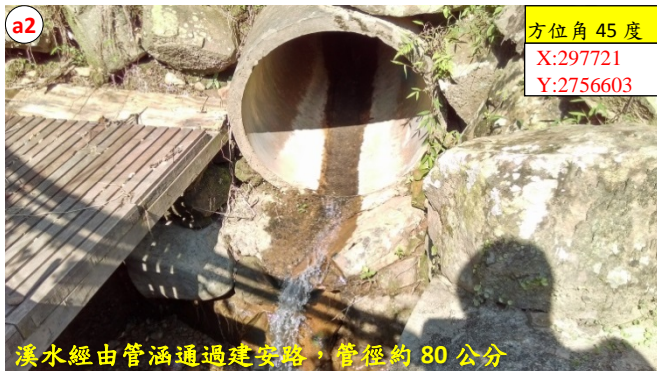
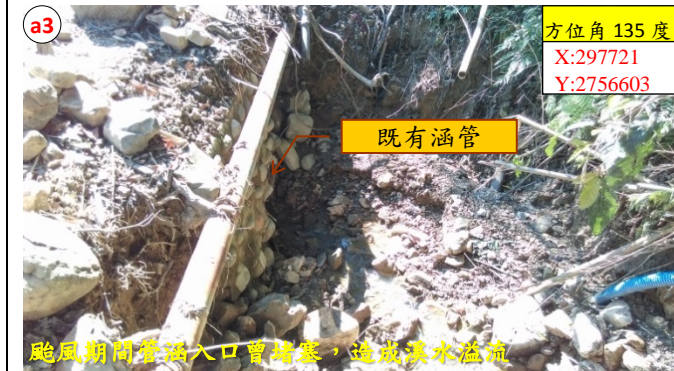
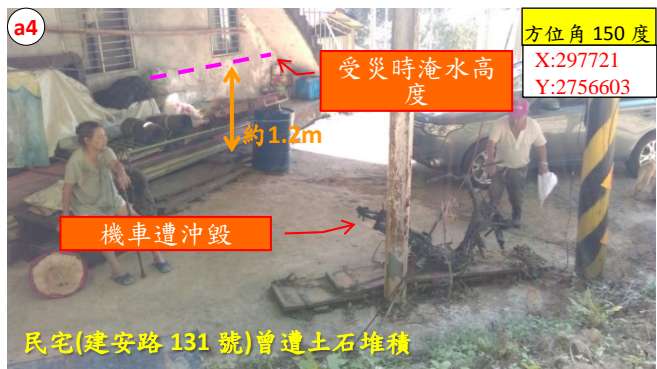
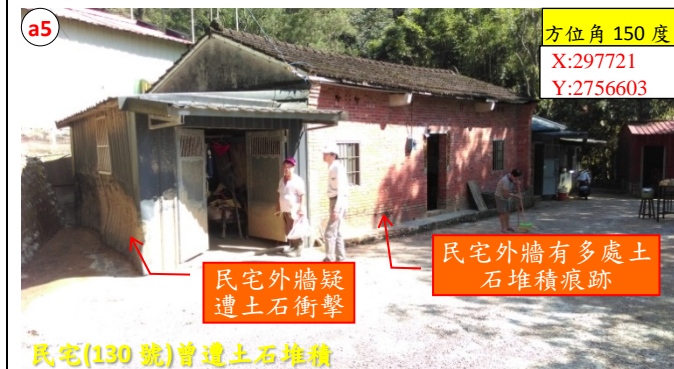
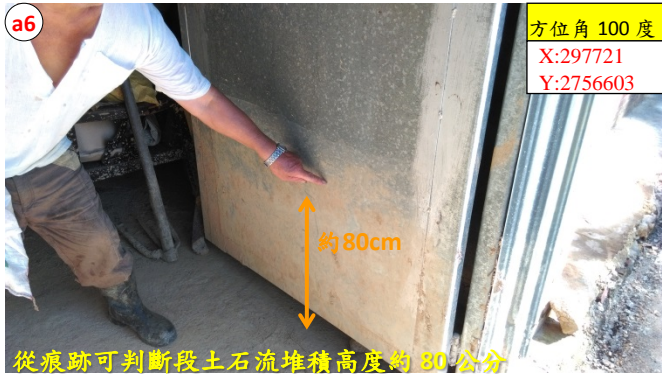
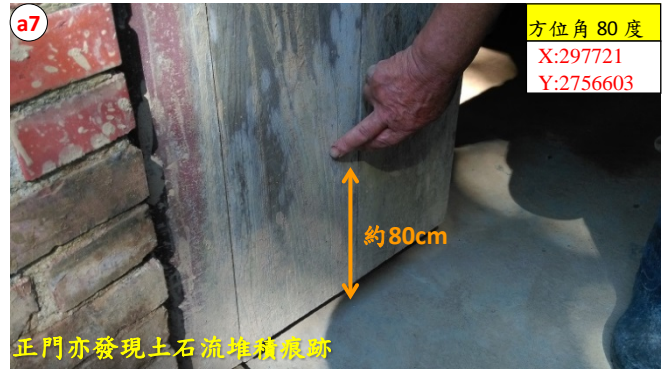
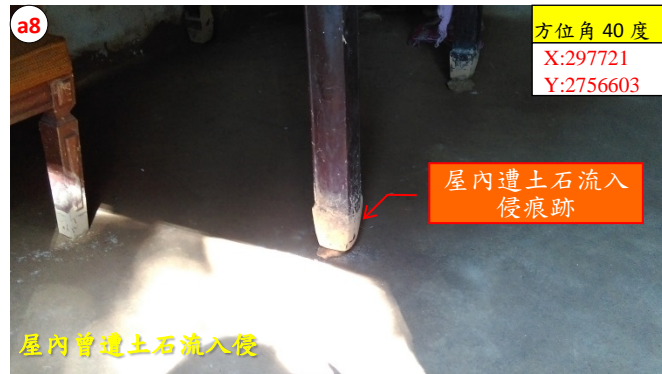
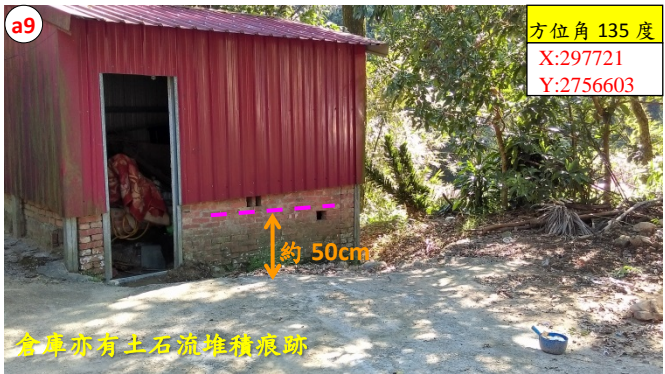
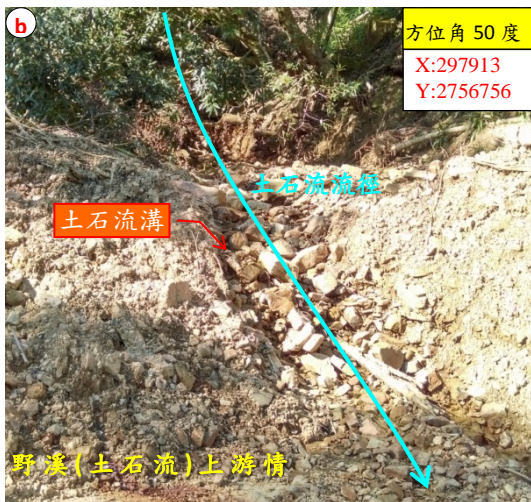
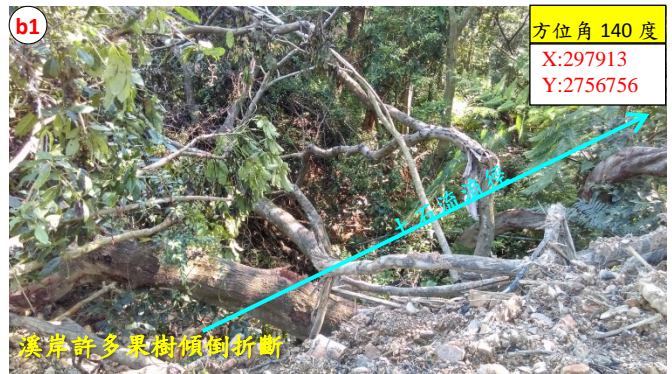
疏散避難情況		疏散時間：無				疏散人數：0 人					
		原先規劃避難處所：無				本次疏散避難何處：自行避難					
		補充說明：									
現況描述紀錄		<p>1. 現況描述：蘇迪勒颱風期間，三峽區長城溪一處支流發生土石流，土石沖入一戶民宅(建安路 130 號)中，室內堆積高度最高處約 80 公分，另一戶民宅(建安路 131 號)之外牆亦遭到土石堆積，高度約 1m，所幸結構未受損。</p> <p>2. 災害規模：土石流堆積區面積約 650 平方公尺，堆積土方量約 650 立方公尺。</p> <p>3. 災損統計：房舍建物 2 處。</p>									
		災損統計		民宅建物		2 棟					
				公共設施		無					
人命/房舍/道路毀損統計				死亡	0 人	失蹤	0 人	受傷	0 人	房屋受損	2 棟
既有工程設施損壞		無									
即時處置情況		里長調派怪手協助居民清除土石。

既有工程設施情形	<p>如災害照片所示，野溪之溪水係透過單一涵管通過建安路，口徑僅約 80cm，且道路兩側均無排水溝，有必要改善。</p>
----------	--

災害發生原因分析	<p>降雨條件：災害發生時降雨強度 100mm/h，雨場累積降雨量 584mm，為致災條件之一。</p> <p>地質條件：比對區域地質圖，本災害位置附近並無大型地質構造等特殊不利條件。</p> <p>土地利用：集水區範圍內有局部區域為居民種植之橘子樹等果樹，但無大規模之開發整地等行為。</p> <p>綜合探討：本災害區域之地質並無特殊不利條件，且受災居民表示已於當地居住 70 年，該野溪僅於去年颱風期間曾有少量土砂溢出，先前未曾發生土石流，研判主要原因係因蘇迪勒颱風於當地帶來之降雨強度甚高，因此在短時間內造成溪床及溪岸之強烈侵蝕作用。</p>
二次災害可能性	<p>目前溪水通過建安路之方式係透過單一涵管，口徑約 80cm，一旦有土石淤積時，通水斷面很可能不足，且建安路兩側均未設置邊溝，依現況研判，即使颱風期間未發生土石流，仍很可能發生溪水溢流等問題，造成鄰近之兩戶民宅淹水，至少有必要改善其排水設施。</p>
