104年蘇迪勒颱風重大土砂災例最速報

104年蘇迪勒颱風

新北市—新店區廣興里

104年蘇迪勒-新北新店-002

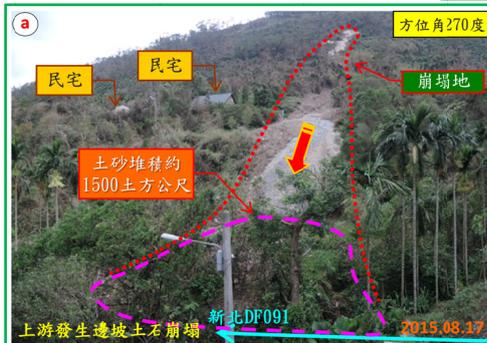
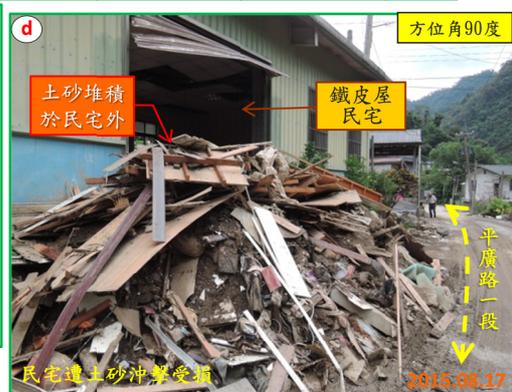
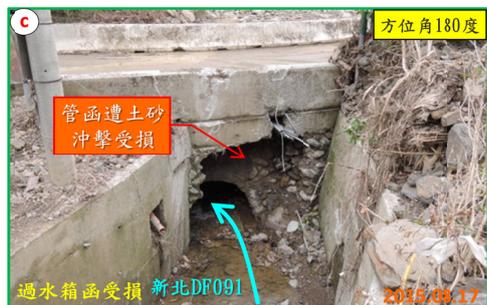
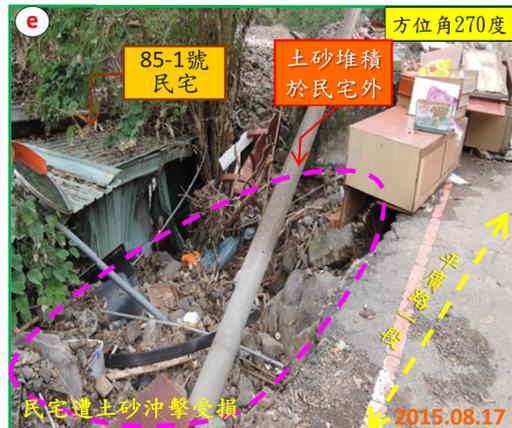
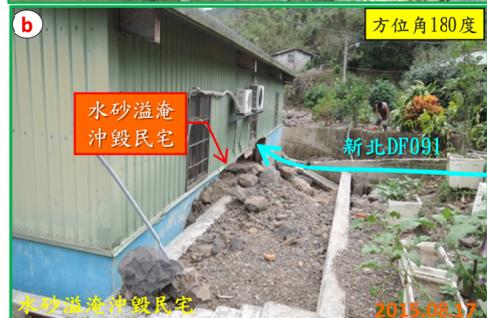
- ✓ 災情描述：受蘇迪勒颱風影響，土石流潛勢溪流新北 DF091 上游右岸邊坡，因強降雨發生崩塌，崩落土砂導致下游函管阻塞，水砂溢淹沖毀民宅及阻斷道路。
- ✓ 災害規模：邊坡崩塌面積約 5,000 平方公尺，現況堆積土方量約 1,500 立方公尺。
- ✓ 災損統計：平廣路一段共約 4 戶民宅遭土砂沖擊受損，平廣路一段道路遭土砂掩埋約 50 公尺。
