新北市新店區廣興里

災害案件編號		104 年蘇迪勒颱風-新北新店-006		
災區行政區域		新北市新店區廣興里		
溪流名稱		平廣溪		
所屬流域		淡水河流域		
土石流警戒基準值		500mm	參考雨量站	屈尺(C0A580)
受災地點	地標：平廣路一段 22 號 (長青休閒園區民宅)	GPS 坐標	TWD97	X：304241 Y：2755403
土石流警戒發布時間		104 年 8 月 7 日 17:00(發布黃色)		
土石流警戒解除時間		104 年 8 月 8 日 20:00(解除黃色)		
災害發生時間		104 年 8 月 8 日 8 時 00 分 訊息來源：當地民眾訪談		
現勘日期		104 年 8 月 14 日		
災害類型		崩塌(山崩)		
保全對象	民宅建物	6 棟(長青休閒園區民宅)		
	公有建物	無		
	公共設施	道路(平廣路一段)		
	農林用地	無		
歷史災害		野溪上游曾發生崩塌，2014 年已完成格樑護坡整治，面積約 0.4 公頃。

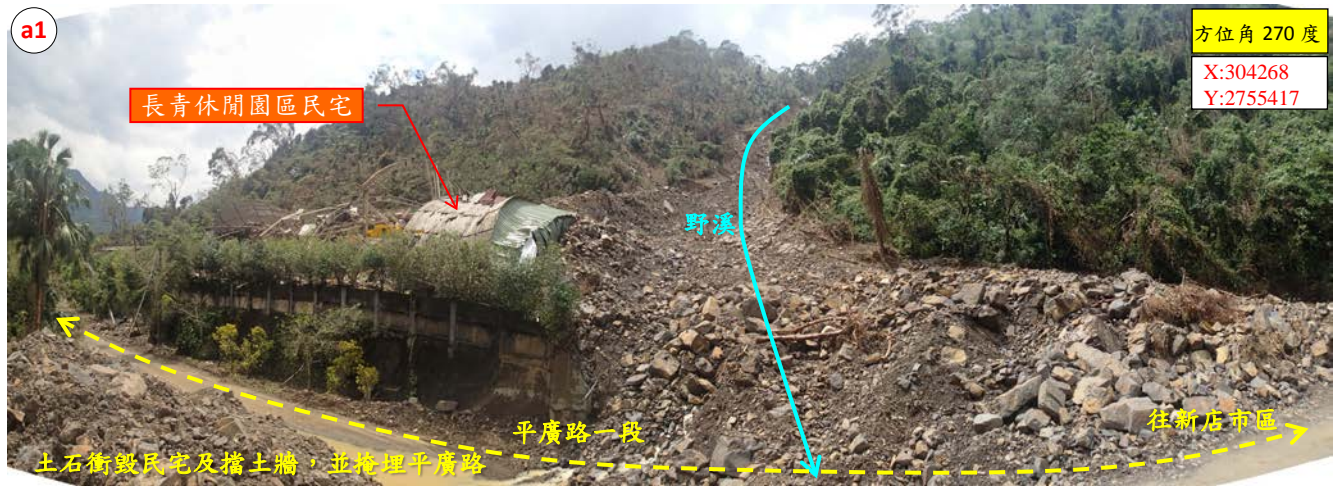
a1

疏散避難情況		疏散時間：無				疏散人數：0人						
		原先規劃避難處所：無				本次疏散避難何處：無						
		補充說明：										
災損統計		現況描述紀錄										
		1. 現況描述：蘇迪勒颱風期間，新北市新店地區降雨強度高，造成廣興里一處野溪溪岸邊坡發生崩塌，衝毀4棟鐵皮民宅(長青休閒園區)，所幸該4棟民宅目前無人居住，故未造成人員傷亡。 2. 災害規模：崩塌寬度約65m，長約150m，崩塌面積約1公頃。										
		民宅建物：四棟鐵皮民宅損毀(長青休閒園區) 公共設施：無										
		人命/房舍/道路毀損統計	死亡	0人	失蹤	0人	受傷	0人	房屋受損	4棟	道路毀損	約0m
既有工程設施損壞		無										
即時處置情況		尚未進行處置，僅略修整平廣路上堆積之土石，供車輛可越過通行。										
<b>崩塌地調查紀錄表(崩塌地災害類型用)</b>												
崩塌地臨時編號		新北新店-006			GPS座標		TWD97		X：304241 Y：2755403			
崩塌機制		<input type="checkbox"/> 道路邊坡崩塌 <input type="checkbox"/> 河岸崩塌 <input checked="" type="checkbox"/> 河岸山腹崩塌 <input type="checkbox"/> 源頭崩塌 <input type="checkbox"/> 一般邊坡崩塌										
邊坡類型		<input type="checkbox"/> 斜交坡 <input type="checkbox"/> 逆向坡 <input checked="" type="checkbox"/> 順向坡 <input type="checkbox"/> 水平層狀坡 <input type="checkbox"/> 階地崖 <input type="checkbox"/> 崩積崖 <input type="checkbox"/> 填方坡 <input type="checkbox"/> 其他_____

災害發生原因分析	<p>降雨條件：本次災害降雨延時 26 小時，災害發生時降雨強度 51.5mm/h，累積降雨量 487mm。</p> <p>土地利用：本災害點集水區內開發程度低，未發現不當之利用情形。</p> <p>崩塌機制探討：源頭區可見崩塌後出露之深灰色大桶山層岩盤面，岩性為硬頁岩，為順向坡。崩塌材料主要為大桶山層岩盤面上之高度風化破碎岩屑，由現場崩塌之岩屑岩性推判，其材料甚為破碎，整體材料之透水性高，高強度降雨所引致之地下水易蓄積於較完整之岩盤面上，進而引致風化岩屑沿順向坡面產生崩塌。估計崩塌深度約 10~15m。</p> <p>綜合探討：本災害點先天上已有地質較破碎之不利條件，本次颱風期間又遭逢較高強度之降雨，故導致大範圍之崩塌。</p>
二次災害可能性	<p>本災害點之上游曾有崩塌之災害歷史，於 104 年以格樑方式完成整治，已完成整治之區域於本次蘇迪勒颱風並未造成災害，災害發生在整治區之下游側。由於本區域坡面係屬順向坡，較完整之順向坡岩盤面上覆一層高度風化岩層，在高強度降雨下，易再度發生類似本次災害事件之崩塌。另目前殘留在坡趾之大量堆積材料甚為鬆散，一旦外在平衡條件改變，有可能再產生小規模之崩塌。</p>
