新北市新店區廣興里

災害案件編號		104 年蘇迪勒颱風-新北新店-008		
災區行政區域		新北市新店區廣興里		
溪流名稱		小坑溪		
所屬流域		淡水河流域		
土石流警戒基準值		500mm	參考雨量站	屈尺(C0A580)
受災地點	地標：小坑溪	GPS 坐標	TWD97	X:303678 Y:2756261
土石流警戒發布時間		104 年 8 月 7 日 17:00(發布黃色)		
土石流警戒解除時間		104 年 8 月 8 日 20:00(解除黃色)		
災害發生時間		104 年 8 月 8 日 7 時 00 分 訊息來源：網路新聞		
現勘日期		104 年 10 月 30 日		
災害類型		土石流		
保全對象	民宅建物	4 戶		
	公有建物	無		
	公共設施	護岸		
	農林用地	農地 1 處		
歷史災害		無

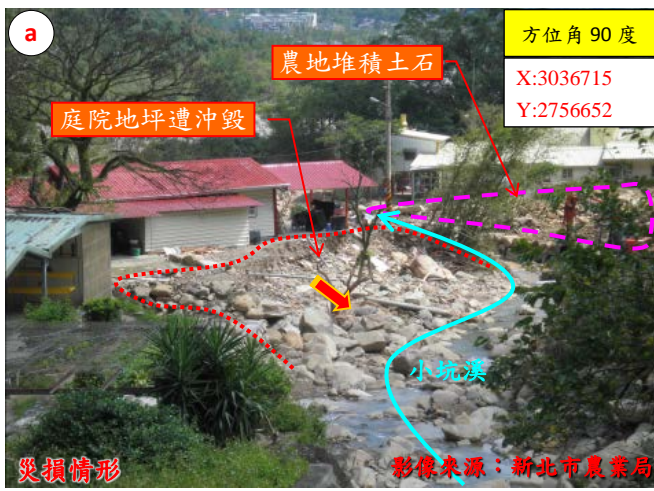
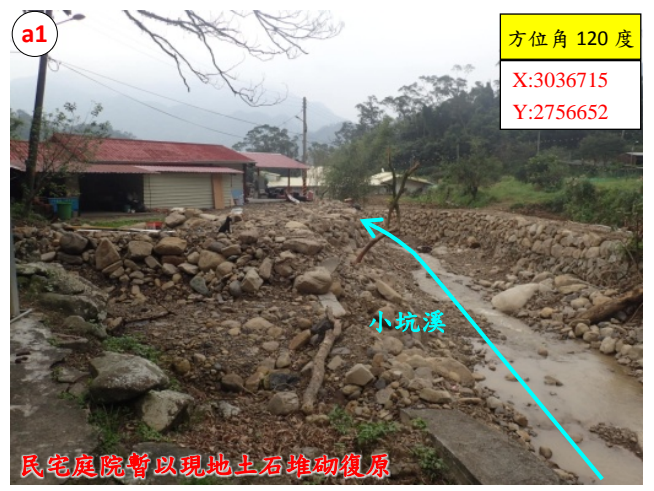
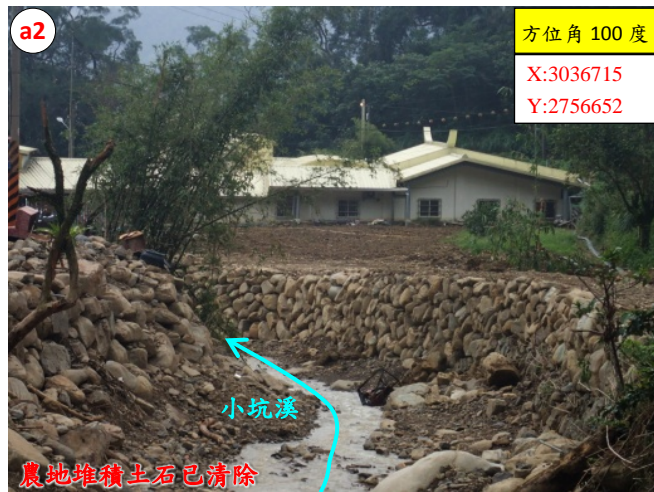
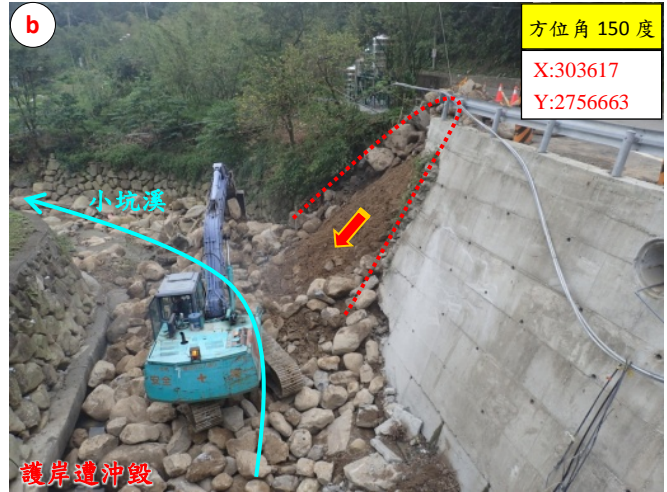
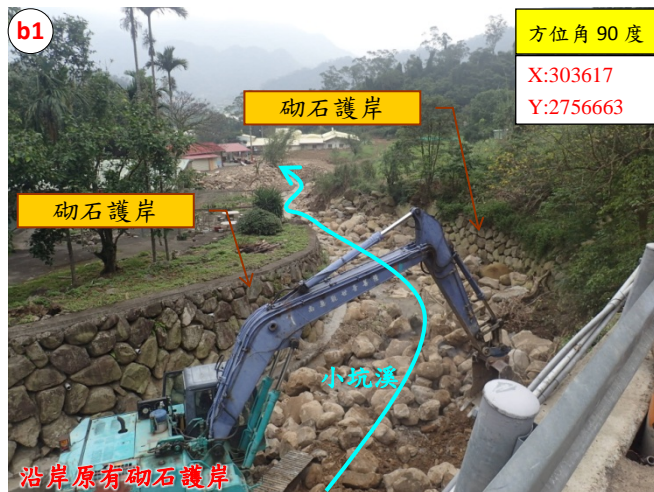
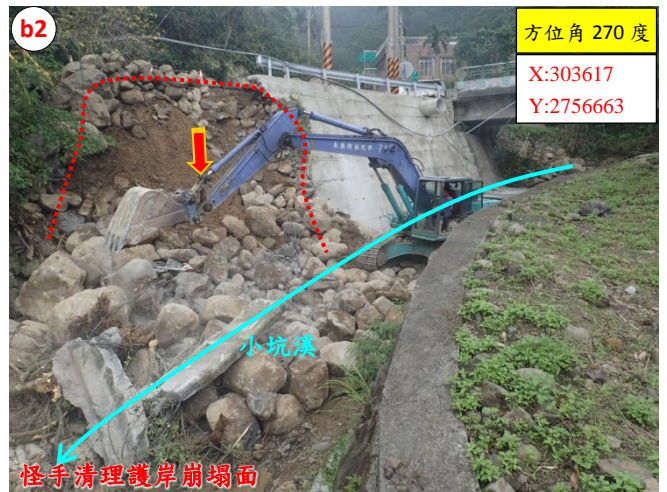
現況照片

疏散避難情況		疏散時間：無				疏散人數：0 人				
		原先規劃避難處所：無				本次疏散避難何處：自行避難				
		補充說明：								
現況描述紀錄		<p>1. 現況描述：蘇迪勒颱風期間，新北市新店地區降下超大豪雨，造成小坑溪發生土石流。土石流於下游處溢流後，沖毀一戶民宅之庭院地坪，並淹沒附近一處農地。</p> <p>2. 災害規模：土石堆積面積約 1,200 平方公尺，堆積土方量約 1,800 立方公尺。</p>								
災 損 統 計	民宅建物	1 戶民宅受損、1 處農地遭堆積								
	公共設施	1 處護岸受損								
	人命/房舍/道路毀損統計	死亡	0 人	失蹤	0 人	受傷	0 人	房屋受損	1 棟	道路毀損
既有工程設施損壞		無								
即時處置情況		以怪手將現地土石堆砌為臨時性之護岸

災害發生原因分析	<p>降雨條件：本次災害降雨延時 26 小時，災害發生時有效累積雨量達 461.3mm，為致災因素之一。</p> <p>地質條件：由於鹿母潭斷層(屈尺斷層之分支)通過小坑溪之集水區內，且屈尺斷層為錯移量較大之斷層，對於土石流之發生可能有直接或間接之影響。</p> <p>土地利用：小坑溪之集水區內開發程度不高，主要為溪岸道路旁有零星民宅分布。</p> <p>綜合探討：根據以往新聞紀錄，小坑溪集水區內有多處邊坡曾有災害之紀錄，護岸設施也多有損壞情形，故大、豪雨期間演變為土石流之可能性高，主要原因可能與先天地質條件不佳有關。本次土石流發生時，由於保全對象之民宅距離溪岸邊均仍有一定距離，故建築物大多未受損。</p>
二次災害可能性	<p>本次災害時，民宅雖大多未受損，惟目前小坑溪中下游溪床均略有淤高情形，故下次颱風或大、豪雨發生時，溪水水位可能更高，建議提醒當地民眾後續可能發生之災害狀況，並評估是否需加高民宅附近之護岸。</p>
