新北市新店區廣興里

災害案件編號		104 年蘇迪勒颱風-新北新店-009		
災區行政區域		新北市新店區廣興里		
溪流名稱		野溪(平廣溪支流)		
所屬流域		淡水河流域		
土石流警戒基準值		500mm	參考雨量站	屈尺(C0A580)
受災地點	地標：廣興路 138 巷 21 號	GPS 坐標	TWD97	X:303997 Y:2756108
土石流警戒發布時間		104 年 8 月 7 日 17:00(發布黃色)		
土石流警戒解除時間		104 年 8 月 8 日 20:00(解除黃色)		
災害發生時間		104 年 8 月 8 日 5 時 00 分 訊息來源：受災住戶		
現勘日期		104 年 10 月 30 日		
災害類型		洪水(主要)、土石流(次要)		
保全對象	民宅建物	1 戶		
	公有建物	無		
	公共設施	無		
	農林用地	無		
歷史災害		無

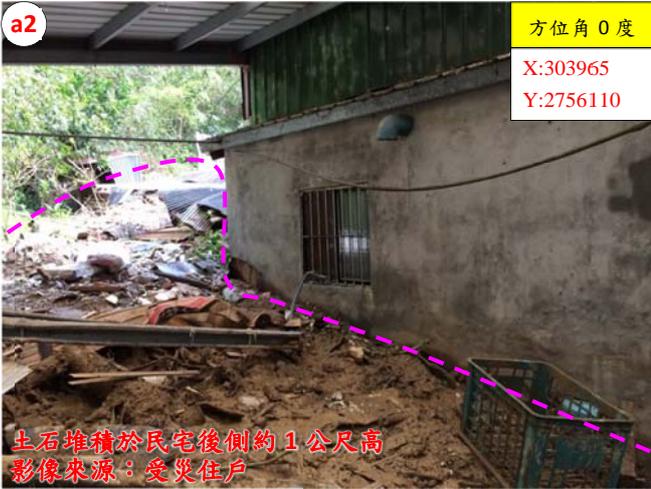
a2

土石堆積於民宅後側約 1 公尺高
影像來源：受災住戶

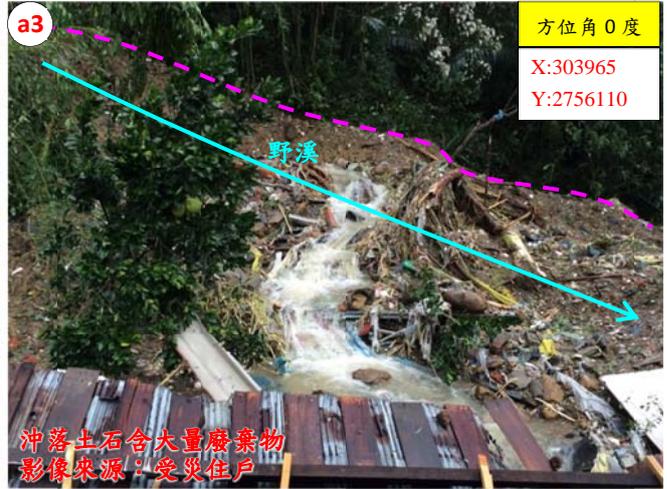
a3

沖落土石含大量廢棄物
影像來源：受災住戶

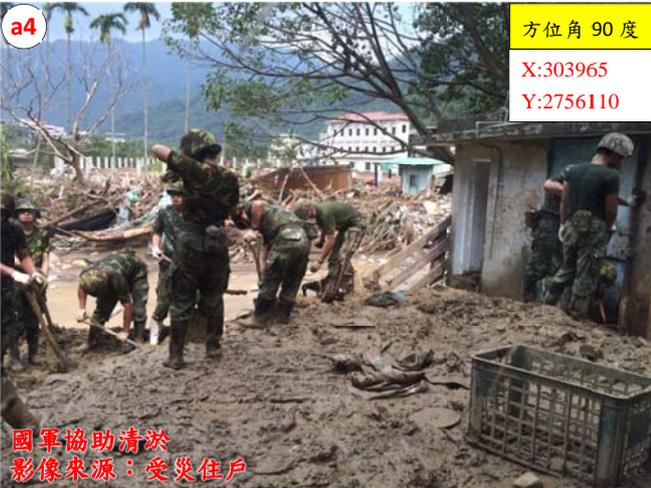
a4

國軍協助清淤
影像來源：受災住戶

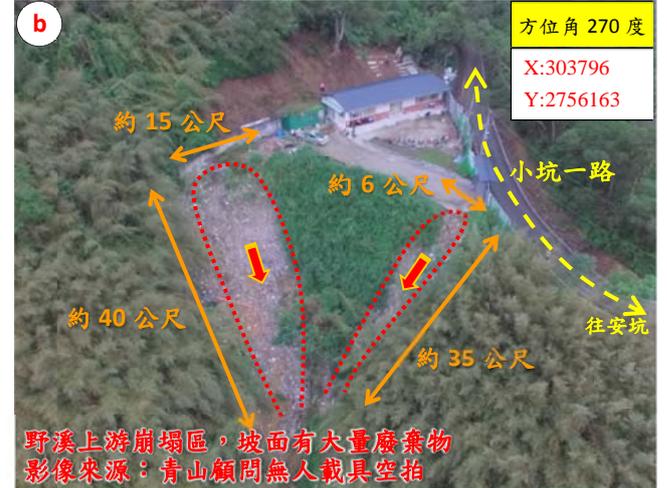
b

野溪上游崩塌區，坡面有大量廢棄物
影像來源：青山顧問無人載具空拍

災害發生原因分析	<p>降雨條件：本次災害降雨延時 26 小時，災害發生時有效累積雨量達 369.8mm，為致災因素之一。</p> <p>地質條件：本災害區域附近雖有斷層等構造，惟本次土石流之土石料源來自野溪上游之小範圍崩塌，研判受到地質構造影響之關聯性較低。</p> <p>土地利用：本次土石流之土石料源來自野溪上游一處民宅之下邊坡崩塌，且崩落之材料帶有大量廢棄物，故發生崩塌之原因，可能與廢棄物之堆置方式有關。</p> <p>綜合探討： 受災民宅之位置相當鄰近野溪與平廣溪之交會處，故原先即有較大之風險，在土石流發生前，平廣溪上漲之溪水即已淹入室內。本次風災過後，平廣溪之溪床因有大量土石堆積淤高，目前溪岸旁各民宅之地坪高度僅高於溪水水位約 1.5m，後續遭遇颱風時，淹水之可能性更為提高。</p> <p>另由野溪上方崩塌區旁民宅之地形研判，該民宅開發時應有一定程度之整地，下邊坡原先可能即為填方區，穩定性不佳，崩塌後演變為土石流之土石料源。</p>
二次災害可能性	<p>承以上綜合探討所述，廣興路 138 巷所有民宅在未來遭遇颱風時，發生淹水之可能性仍相當高，另目前野溪上游民宅之下邊坡雖已崩塌，惟後續仍可能有零星土石及廢棄物沖落，有可能再造成保全對象受損。</p>
