新北市新店區雙坑里

災害案件編號		104 年蘇迪勒颱風-新北新店-011		
災區行政區域		新北市新店區雙坑里		
溪流名稱		無		
所屬流域		淡水河流域		
土石流警戒基準值		500mm	參考雨量站	四十份(C1A9N0)
受災地點	地標：雙坑里雙峰路 115 號	GPS 坐標	TWD97	X:310005 Y:2758807
土石流警戒發布時間		104 年 8 月 7 日 17:00(發布黃色)		
土石流警戒解除時間		104 年 8 月 8 日 20:00(解除黃色)		
災害發生時間		104 年 8 月 8 日 5 時 00 分 訊息來源：當地民眾訪談		
現勘日期		104 年 11 月 11 日		
災害類型		崩塌(沖蝕)		
保全對象	民宅建物	1 戶		
	公有建物	無		
	公共設施	無		
	農林用地	1 處		
歷史災害		無

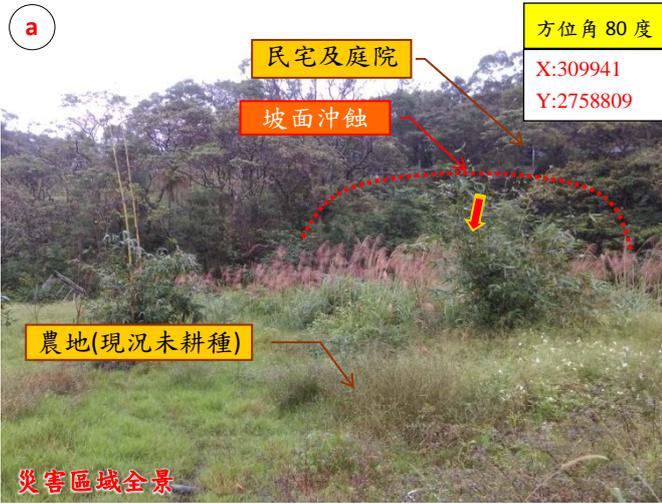
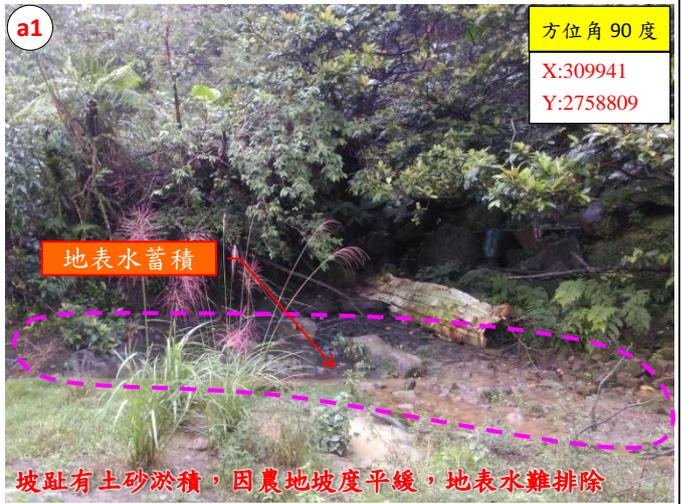
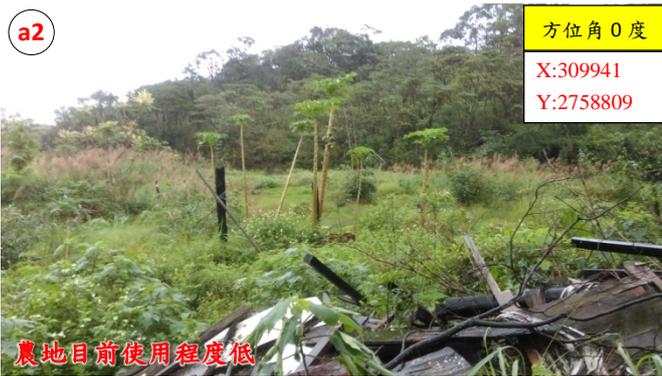
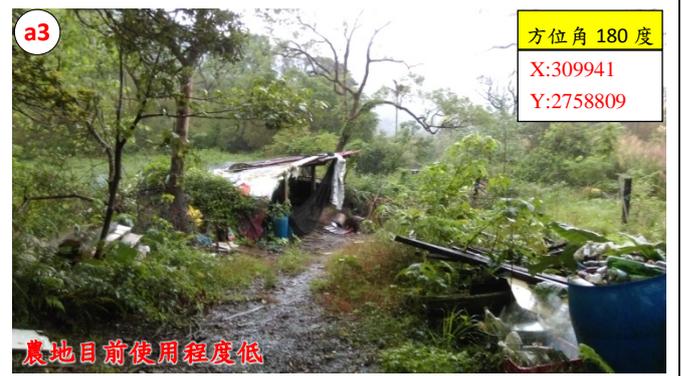
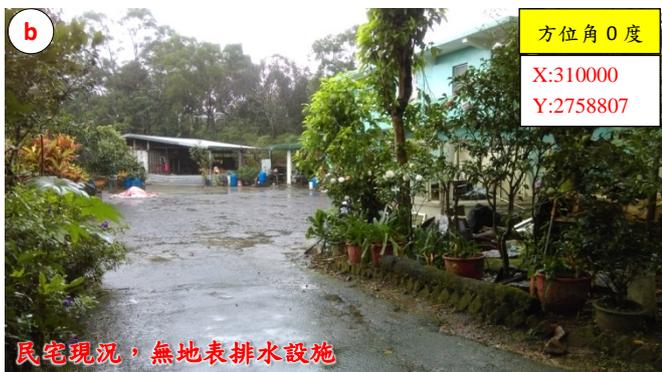
現況照片

疏散避難情況	疏散時間：無		疏散人數：0 人							
	原先規劃避難處所：無		本次疏散避難何處：無							
	補充說明：									
現況描述紀錄	<p>1. 現況描述：蘇迪勒颱風期間，新北市新店地區降下超大豪雨，造成雙峰路 115 號民宅之下邊坡發生沖蝕型之表層崩塌，崩落之土砂及岩塊堆積於下邊坡農地。由於農地坡度幾近水平，且無任何地表排水設施，土砂及地表水蓄積於農地內，難以排出。</p> <p>2. 災害規模：沖蝕範圍寬約 20 公尺，長約 15 公尺，面積約 300 平方公尺。</p>									
災損統計	民宅建物	無								
	公共設施	無								
	人命/房舍/道路毀損統計	死亡	0 人	失蹤	0 人	受傷	0 人	房屋受損	0 棟	道路毀損
既有工程設施損壞	無									
即時處置情況	無

災害發生原因分析	<p>降雨條件：本次災害降雨延時 24 小時，災害發生時有效累積降雨量 383.3mm，為致災條件之一。</p> <p>地質條件：由於本災害屬於坡面表層之沖蝕，致災原因應與大範圍之地質構造及岩盤性質無關。</p> <p>土地利用：崩塌區上方為民宅，下方為農地，兩處地形均幾近水平，且無任何地表排水設施。</p> <p>綜合探討：本處沖蝕災害發生之原因，主要應為來自坡面及上方民宅區域之地表水，由於民宅周邊無任何地表排水設施，故豪雨發生時，地表水勢必呈現漫流之狀態，易造成坡面沖蝕。而地表水漫流至邊坡下方農地，又因地勢平坦且無排水設施，故地表水及土砂均蓄積於坡趾處。</p>
二次災害可能性	<p>在民宅及農地均無地表排水設施之情況下，一旦再遭遇豪雨，仍有可能發生相同之沖蝕問題，若此處屬於私人土地，應建議住戶委託專業單位設計地表排水設施，以免沖蝕問題逐漸擴大。</p>
