# 104 年蘇迪勒颱風重大土砂災例最速報

104 年蘇迪勒颱風

新 北 市—烏 來 區 烏 來 里

## 104 年蘇迪勒-新北烏來-002

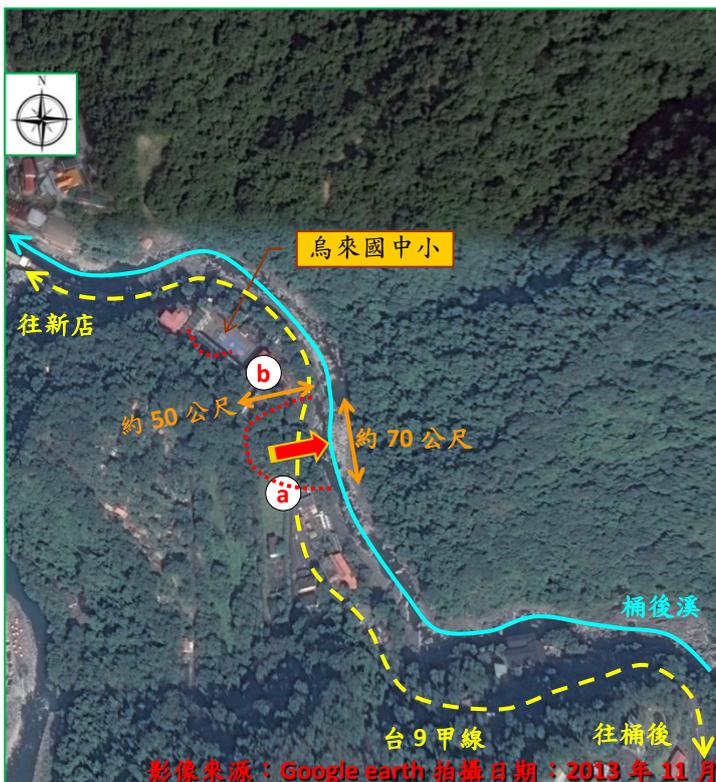
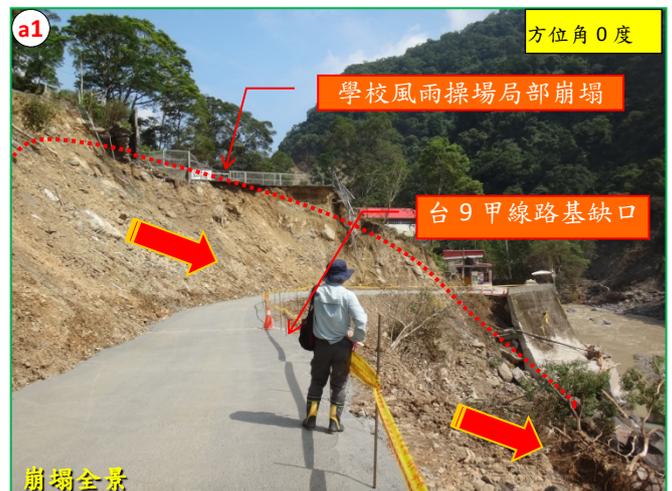
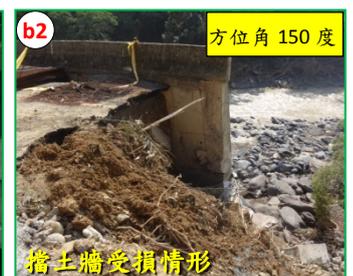
- ✓ 災情描述：蘇迪勒颱風於烏來地區降下超大豪雨，造成多處災害，其中烏來國中小後側邊坡發生崩塌災害，造成 5 間教室受損，另台 9 線上下邊坡發生崩塌，造成約 70 公尺長之路基缺口，同時造成烏來國中小風雨操場外圍崩塌。
- ✓ 災害規模：崩塌面積約 3500 平方公尺，崩塌土方量約 14000 立方公尺。
- ✓ 災損統計：學校 1 處，台 9 甲線道路約 70 公尺。
