新北市烏來區烏來里

災害案件編號		104 年蘇迪勒颱風-新北烏來-002		
災區行政區域		新北市烏來區烏來里		
溪流名稱		桶後溪		
所屬流域		淡水河流域		
土石流警戒基準值		-	參考雨量站	大桶山(01A440)
受災地點	地標：烏來國中小	GPS 坐標	TWD97	X：305993 Y：2750741
土石流警戒發布時間		無		
土石流警戒解除時間		無		
災害發生時間		104 年 8 月 8 日 6 時 00 分 訊息來源：當地民眾訪談		
現勘日期		104 年 8 月 13 日		
災害類型		崩塌		
保全對象	民宅建物	無		
	公有建物	烏來國中小		
	公共設施	無		
	農林用地	烏來國中小下方台 9 線路段		
歷史災害		無

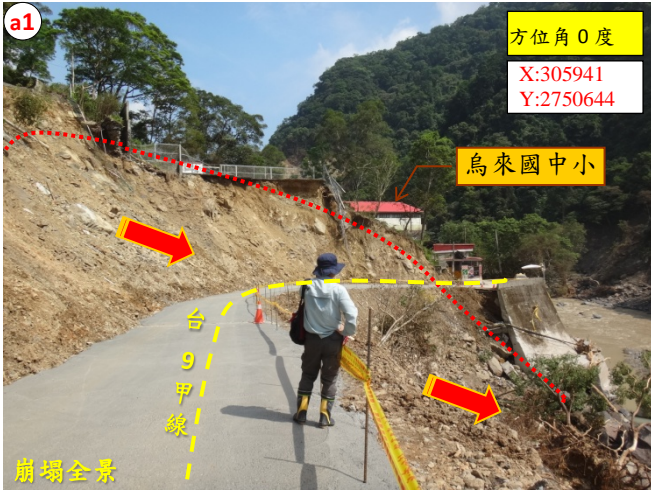
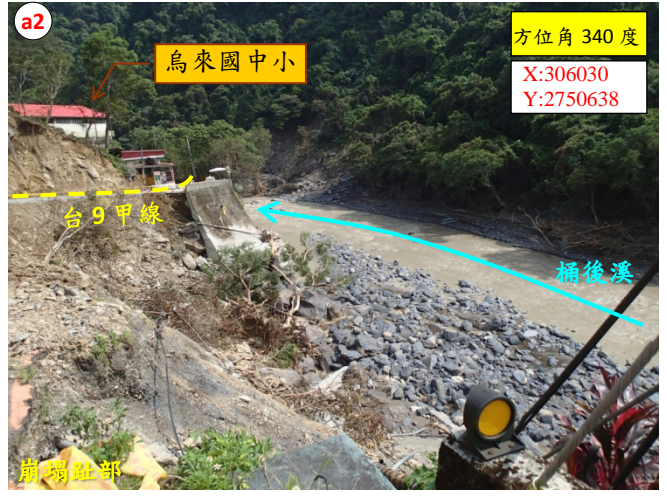
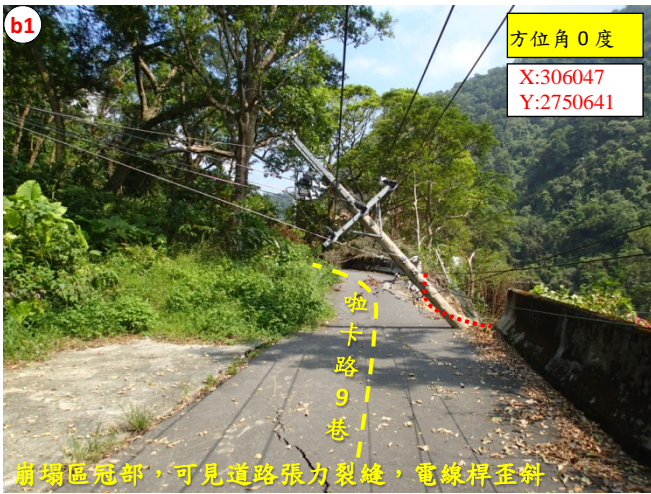
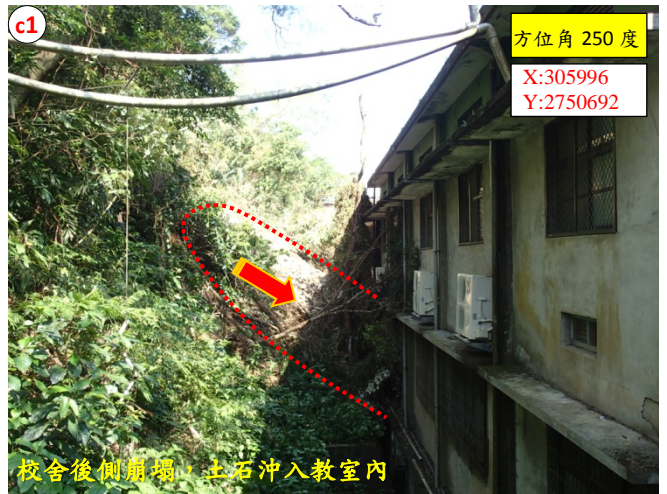
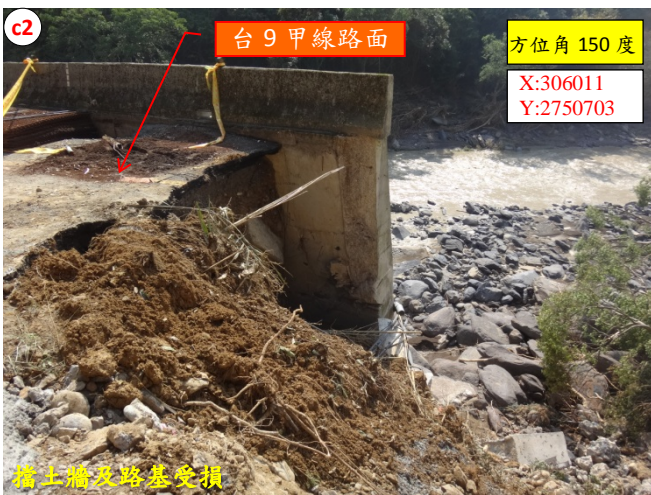
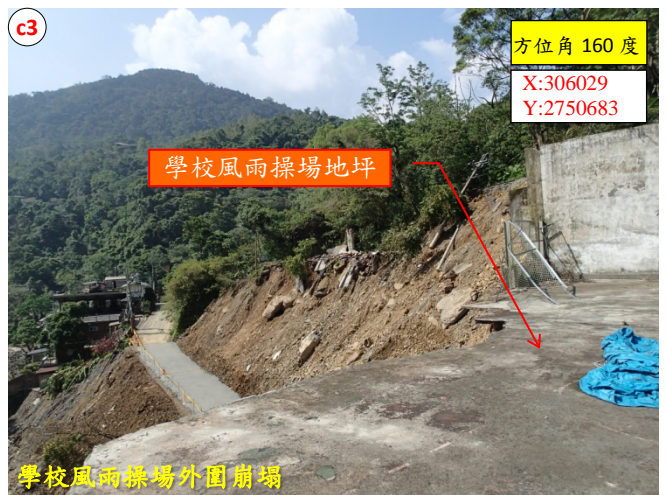
#### 現況照片

疏散避難情況	疏散時間：無		疏散人數：0 人							
	原先規劃避難處所：無		本次疏散避難何處：無							
	補充說明：									
現況描述紀錄	1. 現況描述：蘇迪勒颱風於烏來地區降下超大豪雨，造成多處災害，其中烏來國中小後側邊坡發生崩塌災害，造成 5 間教室受損，另台 9 線上下邊坡發生崩塌，造成約 70 公尺長之路基缺口，同時造成烏來國中小風雨操場外圍損毀。 2. 災害規模：崩塌面積約 3500 平方公尺，崩積土方量約 14000 立方公尺。 3. 災損統計：學校 1 處，台 9 甲線道路約 70 公尺。									
災損統計	民宅建物	無								
	公共設施	道路(台 9 線)路基流失約 70 公尺長、烏來國中小部分建物及地坪受損								
	人命/房舍/道路毀損統計	死亡	0 人	失蹤	0 人	受傷	0 人	房屋受損	1 棟	道路毀損
既有工程設施損壞	無									
即時處置情況	新北縣政府派員搶通路基流失之路段，供車輛臨時通行。

災害發生原因分析	<p>降雨條件：本次災害降雨延時 23 小時，災害發生時降雨強度 70mm/h，累積降雨量 321mm。</p> <p>地質條件：觀察崩塌後之坡面，可發現破壞面均無岩盤出露，整體邊坡材料均為崩積層，故先天即有強度不佳之條件。</p> <p>土地利用：崩塌範圍內之人為開發狀況，主要即為台 9 甲線道路，由於該道路之原路寬至少達 6~7 公尺以上，研判開發時上、下邊坡之挖填方量亦較大，其中下邊坡之擋土牆高度達 8 公尺左右。</p> <p>綜合探討：由於本災害之邊坡材料為崩積層，先天即有強度較低之條件，遭遇高強度或延時較長之降雨時，較容易發生不穩定問題。且道路下邊坡之擋土牆高約 8 公尺，在未打設地錨或其他加強工法之情況下，一旦邊坡穩定性降低時，擋土牆可能無法提供足夠之抗滑力。</p>
二次災害可能性	目前崩塌區仍未露出岩盤，邊坡仍有一定厚度之崩積層，且頂部仍有許多張力裂縫，未來遭遇強降雨或地震時，仍有可能因崩積層強度不佳而發生崩塌。
