新北市烏來區烏來里

一、災區基本資料

| 災害案件編號 | | 104 年蘇迪勒颱風-新北烏來-003 | | |

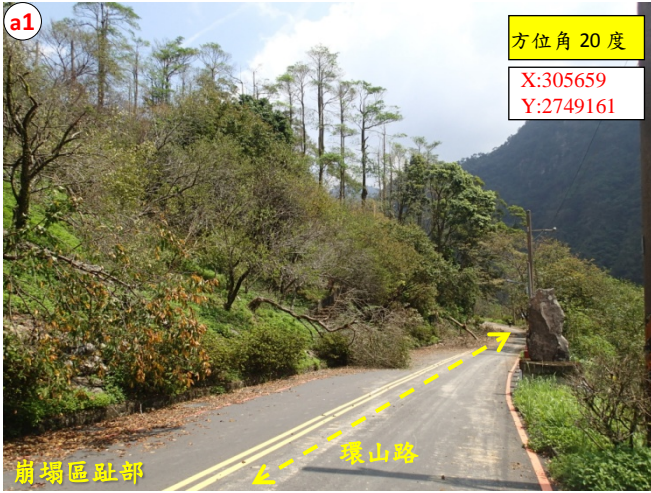
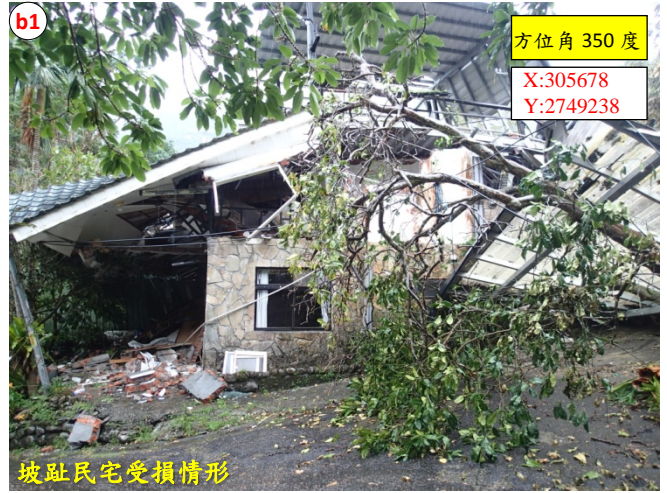
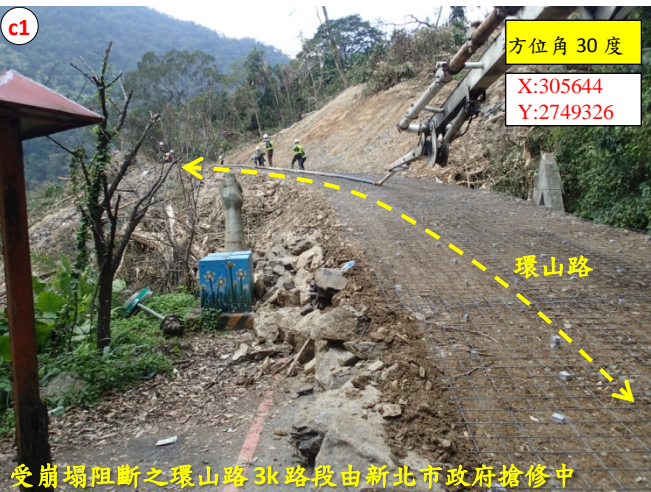
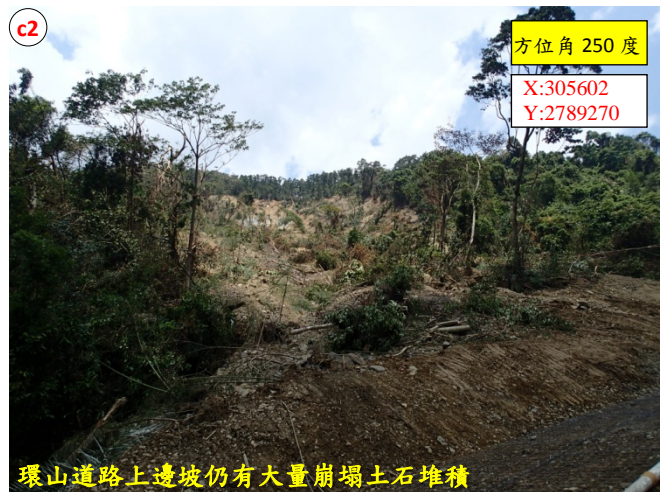
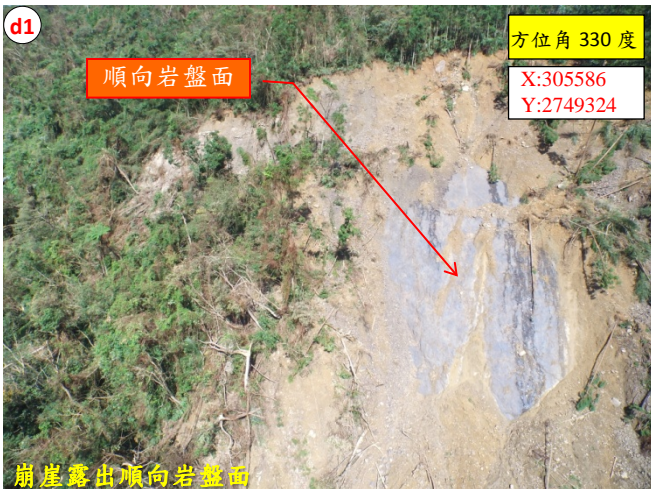
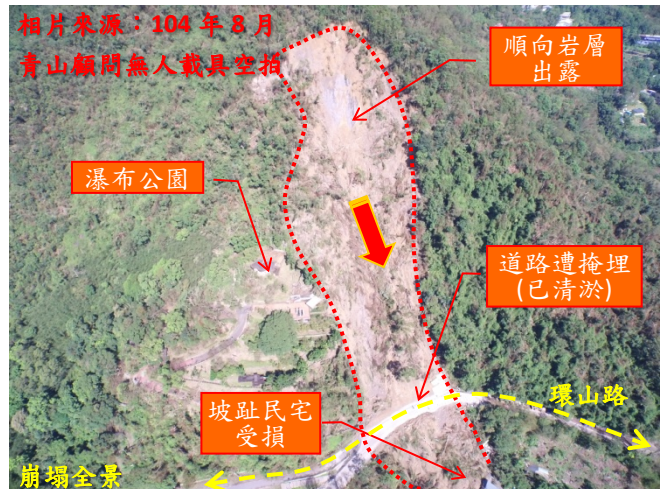
#### 現況照片

| 現況描述紀錄 | 1. 現況描述：蘇迪勒颱風期間，環山路 3k 附近發生崩塌災害，崩塌土石主要來自順向岩層上覆厚層崩積層產生崩塌，坡趾有一戶民宅險遭土石掩埋。<br>2. 災害規模：土石堆積寬度約 110m，堆積高度最深約 15m。<br>3. 災損統計：房屋受損 2 棟、道路(環山路)遭掩埋約 110 公尺長、烏來瀑布公園（高砂紀念公園、觀景平台）受損 | | | | | | | | | |

| 災害發生原因分析 | <p>降雨條件：無</p> <p>地質條件：本次災害主要為堆積於邊坡上方之厚層崩積層，於颱風期間受大量地表水沖刷後，而引發之崩塌災害。</p> <p>土地利用：崩塌範圍內大多為林地，惟崩塌區坡中有 2 棟民宅，崩塌區左側為烏來瀑布公園。</p> <p>綜合探討：本區域崩積層厚度甚厚，且底部之岩盤面為順向之層面，遭遇高強度或延時較長之降雨時，崩積層容易沿土、岩介面產生崩滑。</p> |
| 二次災害可能性 | 目前崩塌區坡面上仍殘留有大量崩積土石，未來遭遇強降雨或地震時，仍有可能再沿土、岩介面發生崩塌。 |

| 即時處置情況 | 新北縣政府派員搶通受土石掩埋之環山路，供車輛臨時通行。 | | | | | | | | | |
