新北市烏來區信賢里

災害案件編號		104 年蘇迪勒颱風-新北烏來-004		
災區行政區域		新北市烏來區信賢里		
溪流名稱		南勢溪		
所屬流域		南勢溪流域		
土石流警戒基準值		550mm	參考雨量站	福山(01A430)
受災地點	地標：信福路 150 號附近路段	GPS 坐標	TWD97	X：302293 Y：2746019
土石流警戒發布時間		無		
土石流警戒解除時間		無		
災害發生時間		104 年 8 月 8 日 5 時 00 分 訊息來源：福山里民眾訪談		
現勘日期		104 年 8 月 14 日		
災害類型		崩塌(山崩)		
保全對象	民宅建物	信福路 150 號及 150-1 號		
	公有建物	無		
	公共設施	信福路(北 107 鄉道)		
	農林用地	無		
歷史災害		無

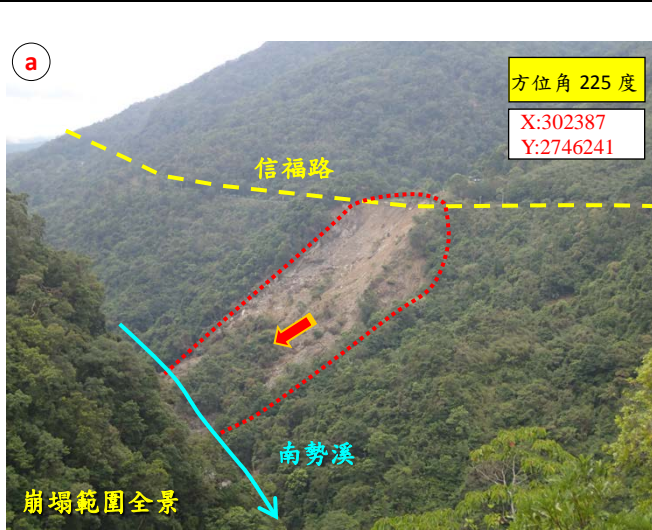
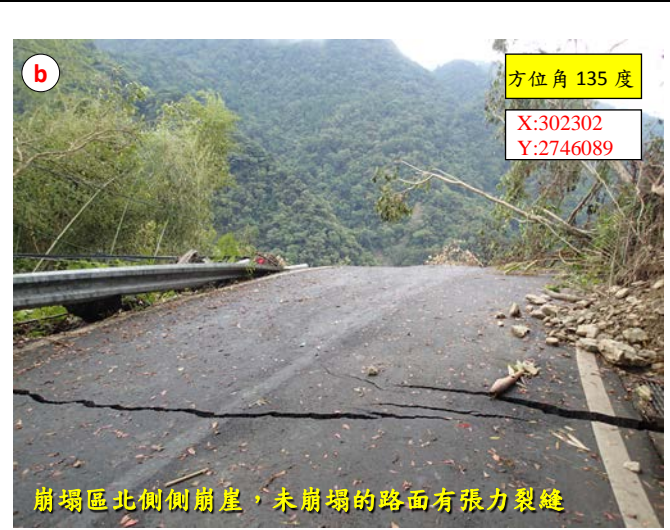
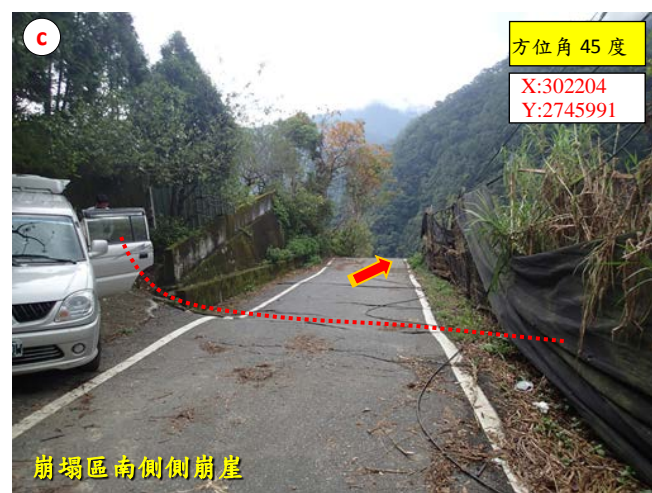
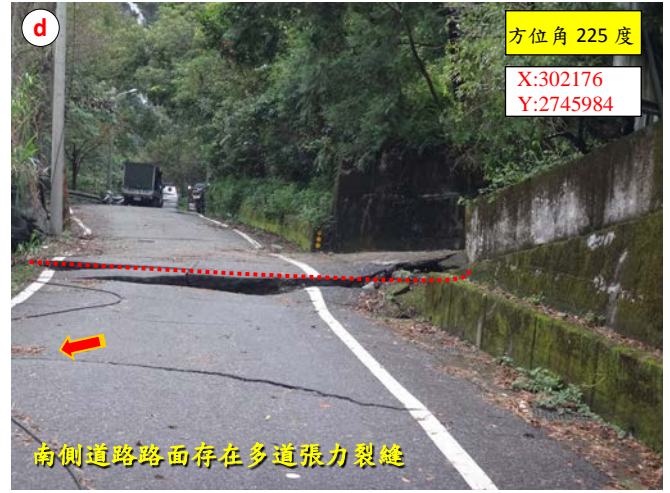
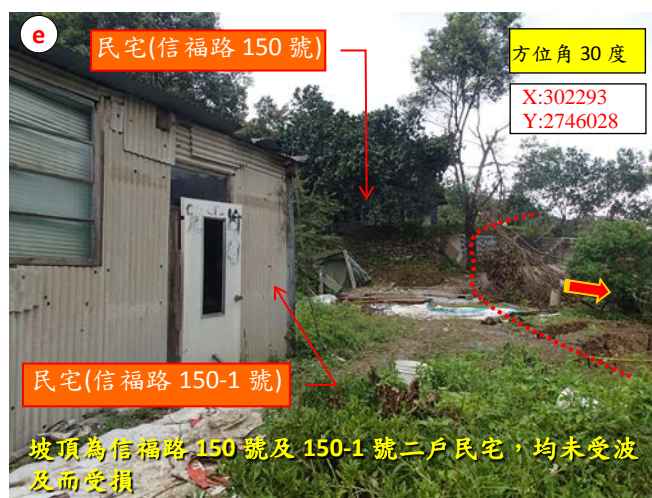
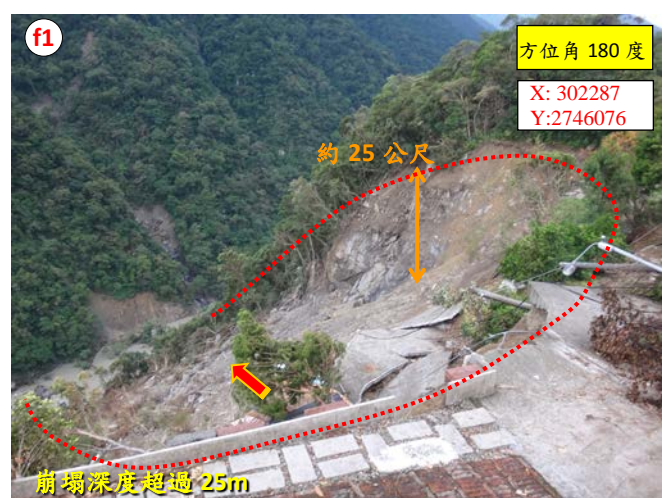
現況照片

疏散避難情況		疏散時間：無				疏散人數：0 人					
		原先規劃避難處所：無				本次疏散避難何處：無					
		補充說明：									
災損統計		現況描述紀錄									
		1. 現況描述：新北市烏來區信福路 150 號下邊坡(即北 107 縣道 8.8k 附近)，於 104 年 8 月 8 日蘇迪勒颱風期間，因大量降雨導致邊坡發生崩塌，造成福山聚落居民無法進出通行。 2. 災害規模：崩塌寬度約 90m，縱深約 230m，崩塌面積約 2.1 公頃。 3. 災損統計：崩塌阻斷北 107 鄉道長度約 70m，坡頂為信福路 150 號及 150-1 號二戶民宅，均未受波及而受損。 4. 其他：崩滑土石流入坡趾之南勢溪，造成河道明顯縮減。									
		民宅建物		無							
		公共設施		信福路(北 107 鄉道)道路流失約 90m 長。							
人命/房舍/道路毀損統計		死亡	0 人	失蹤	0 人	受傷	0 人	房屋受損	0 棟	道路毀損	約 90m
		既有工程設施損壞									
即時處置情況		無									
崩塌地調查紀錄表(崩塌地災害類型用)											
崩塌地臨時編號	新北烏來-004			GPS 座標	TWD97	X : 302293 Y : 2746019					
崩塌機制	<input checked="" type="checkbox"/> 道路邊坡崩塌 <input type="checkbox"/> 河岸崩塌 <input type="checkbox"/> 河岸山腹崩塌 <input type="checkbox"/> 源頭崩塌 <input type="checkbox"/> 一般邊坡崩塌										
邊坡類型	<input checked="" type="checkbox"/> 斜交坡 <input type="checkbox"/> 逆向坡 <input type="checkbox"/> 順向坡 <input type="checkbox"/> 水平層狀坡 <input type="checkbox"/> 階地崖 <input type="checkbox"/> 崩積崖 <input type="checkbox"/> 填方坡 <input type="checkbox"/> 其他_____

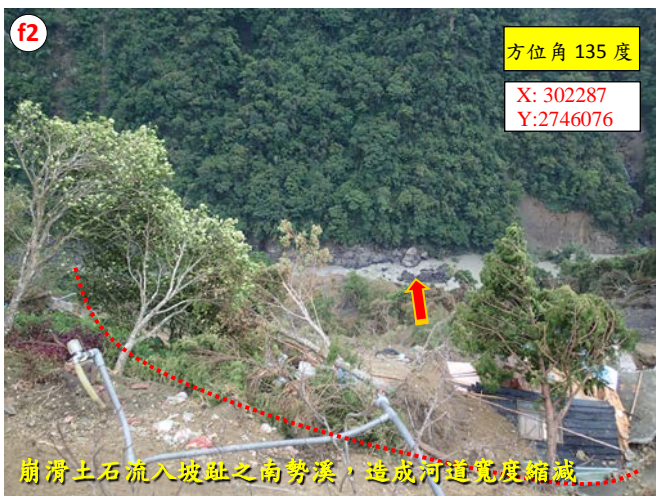
f2

方位角 135 度

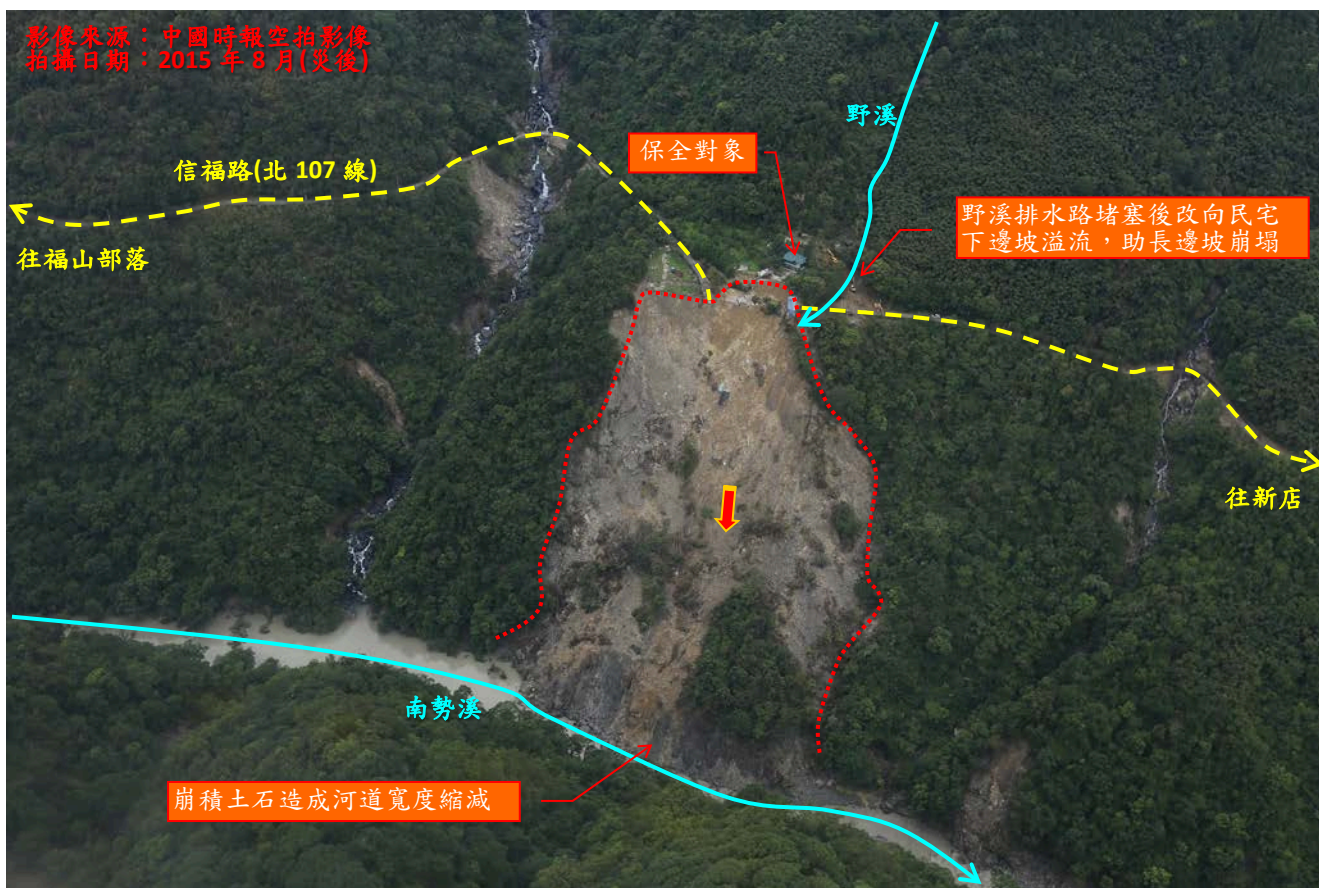
影像來源：中國時報空拍影像
拍攝日期：2015 年 8 月(災後)
