新北市烏來區烏來里

災害案件編號		104 年蘇迪勒颱風-新北烏來-006		
災區行政區域		新北市烏來區烏來里		
溪流名稱		無(野溪)		
所屬流域		淡水河流域		
土石流警戒基準值		-	參考雨量站	大桶山(01A440)
受災地點	地標：箱根苑溫泉會館	GPS 坐標	TWD97	X：305319 Y：2751837
土石流警戒發布時間		無		
土石流警戒解除時間		無		
災害發生時間		104 年 8 月 8 日 6 時 00 分 訊息來源：當地民眾訪談		
現勘日期		104 年 9 月 2 日		
災害類型		洪水、崩塌(沖蝕)		
保全對象	民宅建物	房舍 1 棟		
	公有建物	無		
	公共設施	道路(台 9 甲線 及 產業道路)		
	農林用地	無		
歷史災害		無

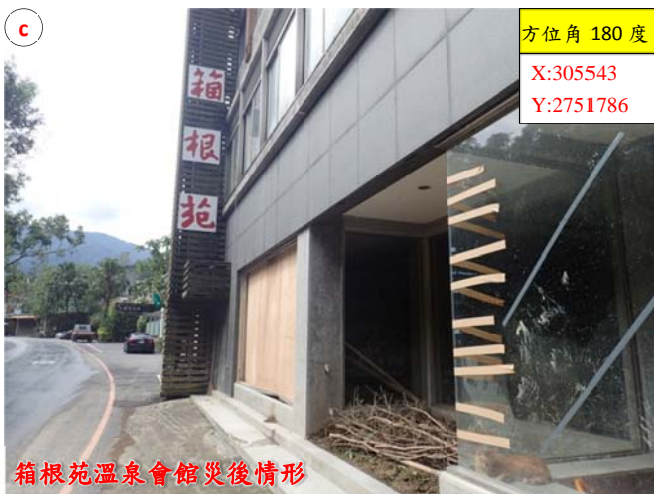
c

箱根苑溫泉會館災後情形

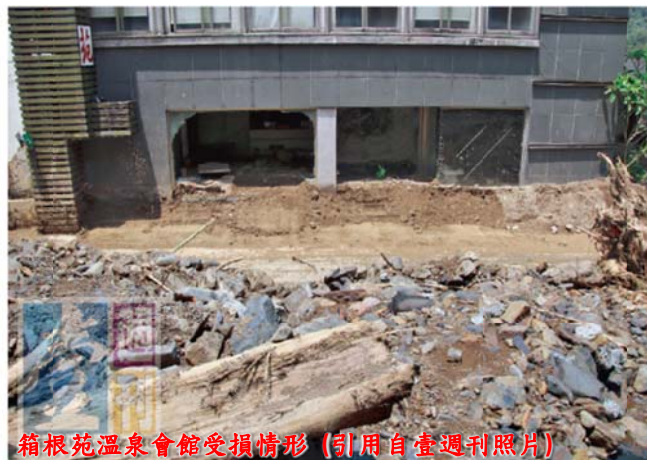
箱根苑溫泉會館受損情形 (引用自壹週刊照片)

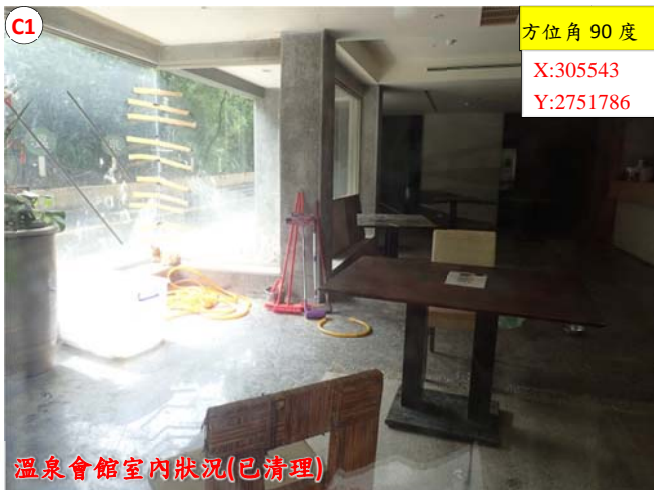
C1

溫泉會館室內狀況(已清理)

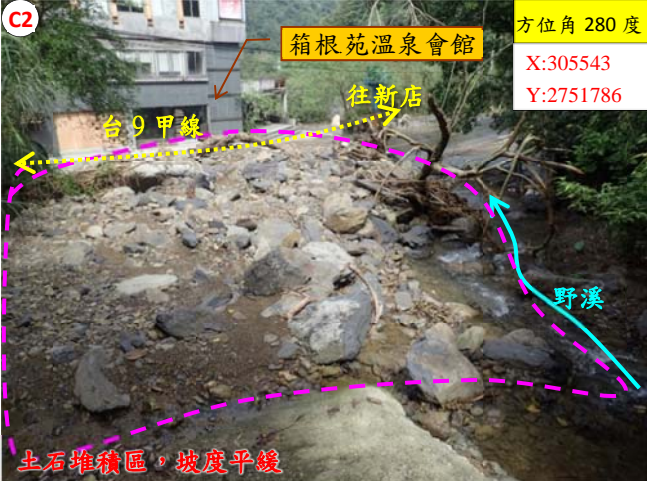
C2

土石堆積區，坡度平緩

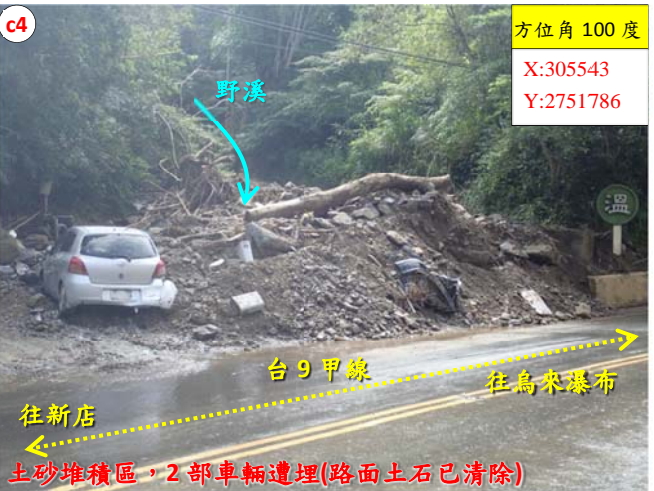
c4

土砂堆積區，2 部車輛遭埋(路面土石已清除)

疏散避難情況	疏散時間：無		疏散人數：0 人							
	原先規劃避難處所：無		本次疏散避難何處：無							
	補充說明：									
現況描述紀錄	<p>1. 現況描述：蘇迪勒颱風期間，烏來區烏來里一處野溪發生洪水，造成下游箱根苑溫泉會館受損，另因上方產業道路發生崩塌，部分土石隨洪水沖入溫泉會館停車場及台 9 甲線，2 部車輛遭掩埋。</p> <p>2. 災害規模：土石堆積區長度約 20m，寬度約 20m，堆積高度最深約 4m。</p> <p>3. 災損統計：房舍 1 處、道路(台 9 甲線)遭掩埋約 20 公尺長、土石流源頭崩塌區之產業道路路基損壞約 30m 長</p>									
災損統計	民宅建物	房舍 1 處								
	公共設施	台 9 甲線道路遭掩埋約 20 公尺長、產業道路路基損壞約 30m 長								
	人命/房舍/道路毀損統計	死亡	0 人	失蹤	0 人	受傷	0 人	房屋受損	1 棟	道路毀損
既有工程設施損壞	無									
即時處置情況	台 9 甲線道路堆積之土石由公路總局第一區養護工程處清除，產業道路之路基毀損部分，於調查時尚未處理。

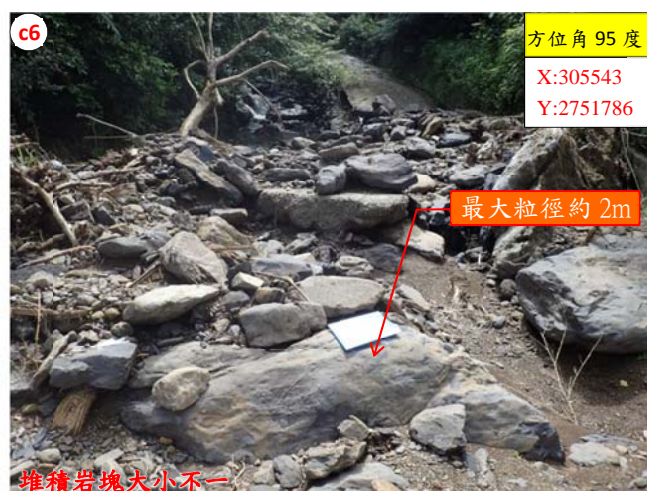
c6

堆積岩塊大小不一
