104 年蘇迪勒颱風重大土砂災例最速報

104 年蘇迪勒颱風

新北市—烏來區忠治里

104 年蘇迪勒颱風-新北烏來-008

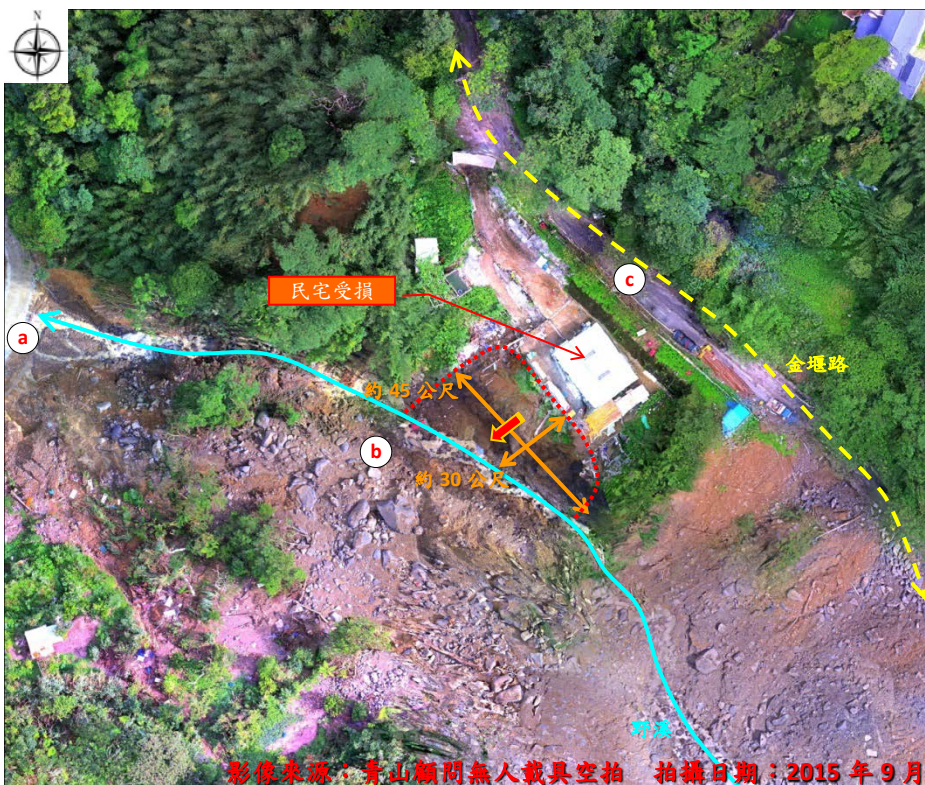
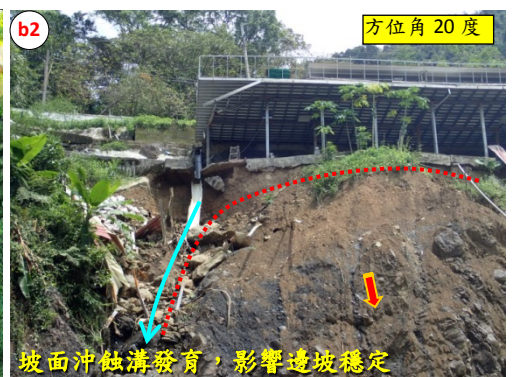
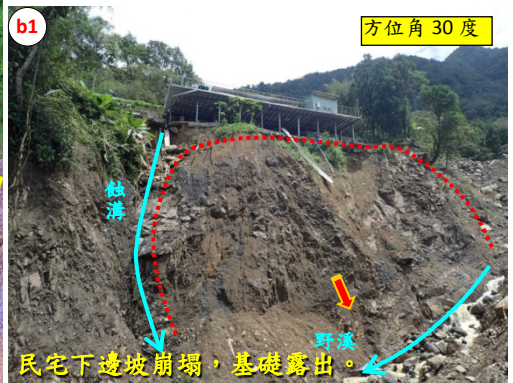
- ✓ 災情描述：蘇迪勒颱風期間，烏來區忠治里一處野溪因流量甚大，導致溪岸多處崩塌，其中金堰 80-1 號民宅下邊坡崩塌後，房舍外緣有部分損毀及懸空之狀況。崩塌原因主要為坡趾受到野溪側向侵蝕，逐漸失去穩定，且上方道路因排水設施堵塞，地表逕流大多向下邊坡漫流，坡面亦遭到沖蝕，導致邊坡之崩積層崩落，露出岩盤。
- ✓ 災害規模：崩塌區寬度約 45m，長度約 30m。
- ✓ 災損統計：房屋受損 1 棟
