## 新北市烏來區信賢里

### 一、災區基本資料

### 三、現況照片

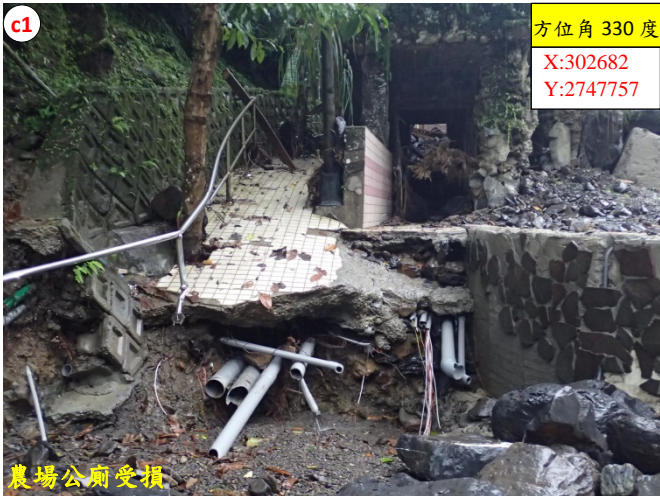
c1

疏散避難情況		疏散時間：無				疏散人數：0人				
		原先規劃避難處所：無				本次疏散避難何處：自行避難				
		補充說明：								
現況描述紀錄		<p>1. 現況描述：蘇迪勒颱風期間，烏來地區降下超大豪雨，造成烏砂溪(潛勢溪流 DF103)發生土石流，造成烏砂溪橋箱涵堵塞，溪水及土砂漫過橋面板，並側向溢淹，堆積至信福路路面上。位於烏砂溪橋上游方向之大納度假農場因鄰近溪岸，於本次土石流發生時全毀，包括多間木屋及餐廳等，共計 14 間房舍遭到土石流沖擊或埋沒。</p> <p>2. 災害規模：土石流堆積面積約 7,000 平方公尺，平均堆積高度約 3m</p> <p>3. 災損統計：房舍建物共 14 間</p>								
災損統計	民宅建物	房舍建物 14 間								
	公共設施	無								
	人命/房舍/道路毀損統計	死亡	0人	失蹤	0人	受傷	0人	房屋受損	14棟	道路毀損
既有工程設施損壞		既有護岸局部損毀								
即時處置情況		當地居民自行調派怪手清除堆積土石

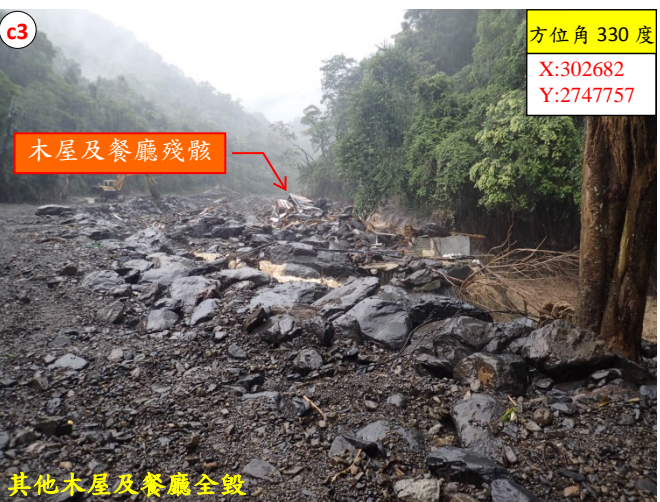
c3

既有工程設施情形	<p>烏砂溪之溪岸前期已設有堆塊石護岸，如災害照片所示，蘇迪勒颱風期間雖有局部位置遭沖毀，但大部分仍未損壞。</p>
----------	--
