屏東縣霧台鄉霧台村

災害案件編號		105 年 0611 豪雨-屏東霧台-001		
災區行政區域		屏東縣霧台鄉霧台村		
溪流名稱		隘寮北溪		
所屬流域		高屏溪流域		
土石流警戒基準值		無	參考雨量站	阿禮(COR130)
受災地點	地標：霧大二號橋	GPS 坐標	TWD97	X：224265 Y：2516958
土石流警戒發布時間		無		
土石流警戒解除時間		無		
災害發生時間		105 年 6 月 11 日 07 時 0 分 訊息來源：當地居民		
現勘日期		105 年 6 月 16 日		
災害類型		土石流		
保全對象	民宅建物	無		
	公有建物	無		
	公共設施	霧大二號橋		
	農林用地	無		
歷史災害		前期已有土石流堆積狀，惟無聚落等保全對象

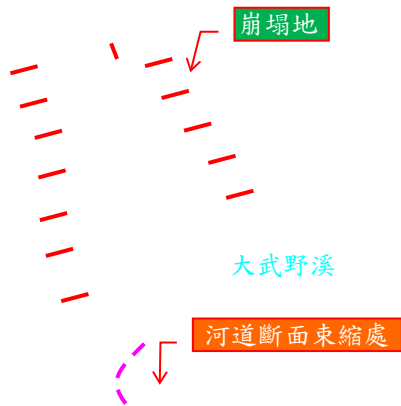
a

野溪上游端，右岸邊坡岩盤出露，大量土砂堆積溪床

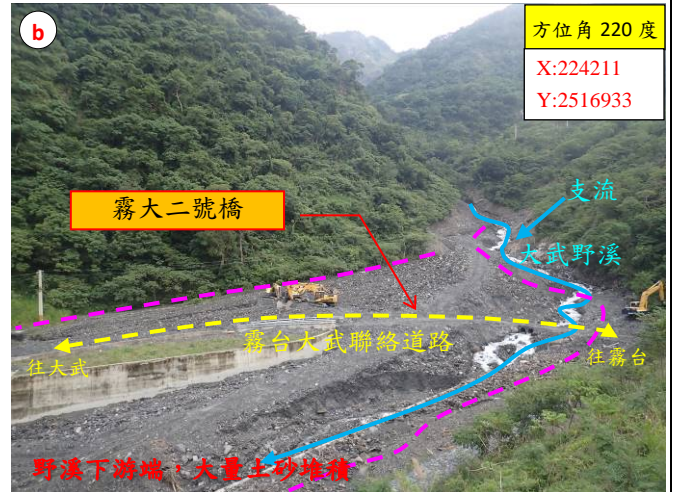
b

野溪下游端，大量土砂堆積

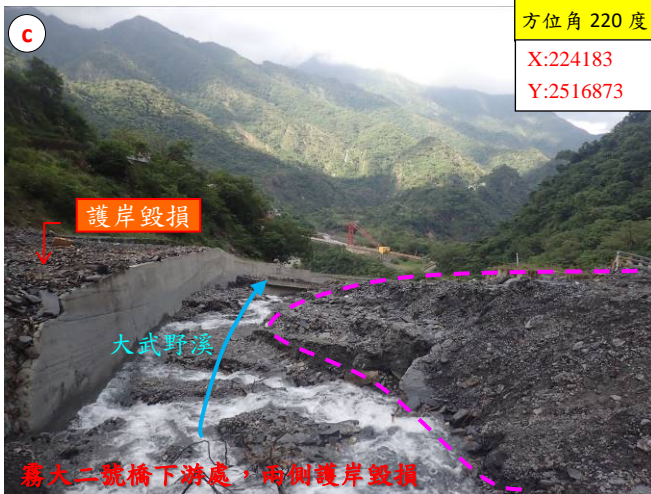
c

霧大二號橋下游處，兩側護岸毀損

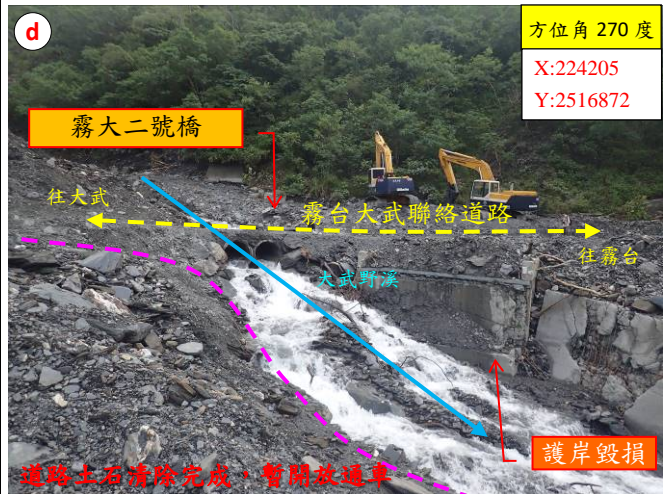
d

道路土石清除完成，暫開放通車

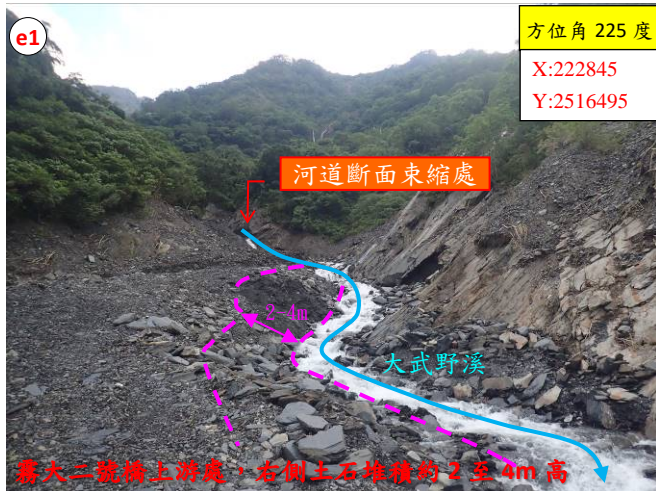
e1

霧大二號橋上游處，右側土石堆積約 2 至 4m 高

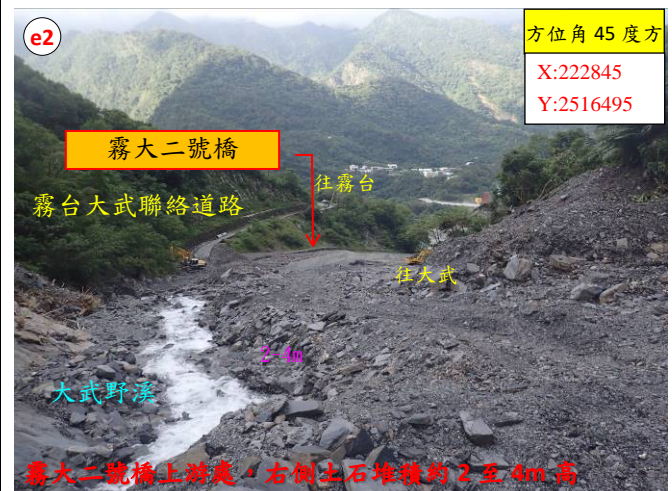
e2

霧大二號橋上游處，右側土石堆積約 2 至 4m 高
