105 年其他重大土砂災例摘要報告

台南市—楠西區照興里

105 年其他-台南楠西-001

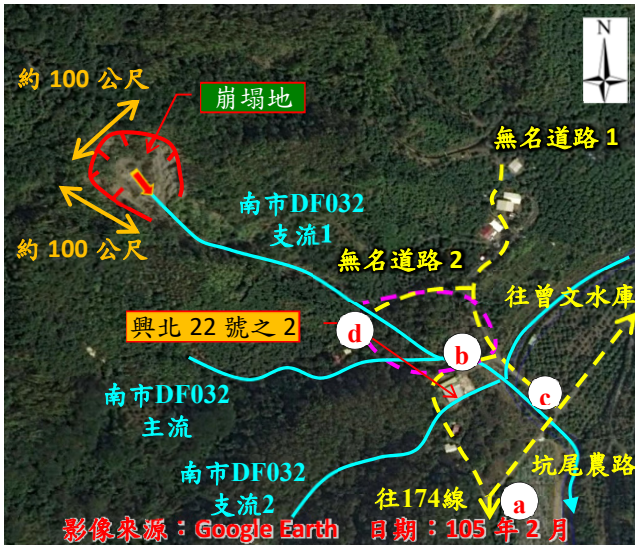
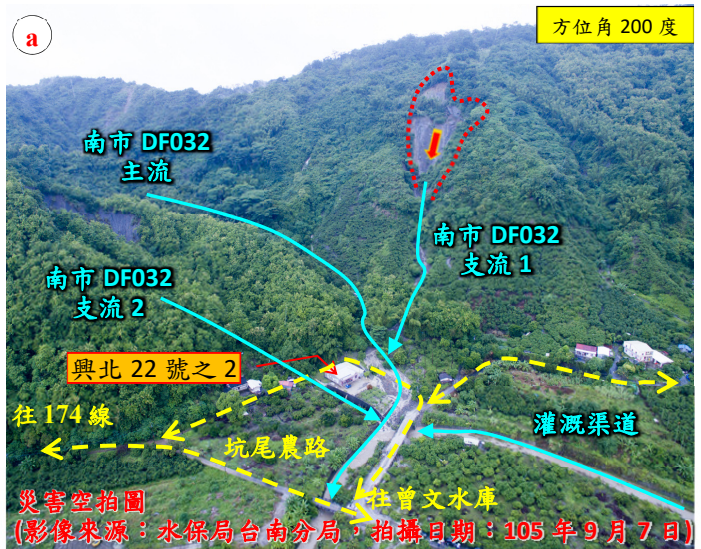
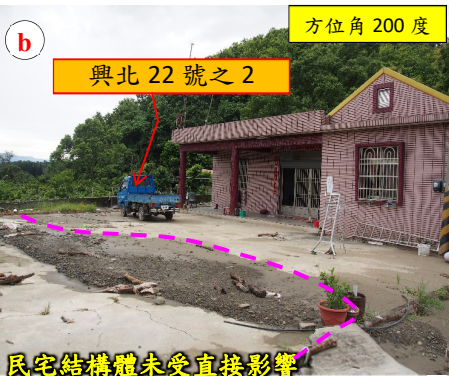
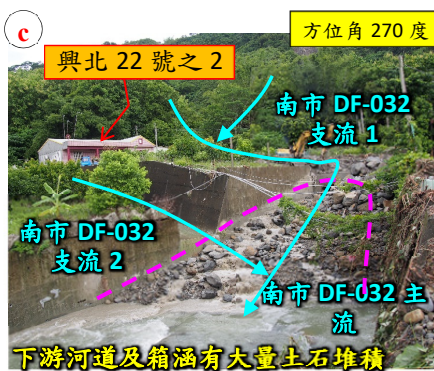
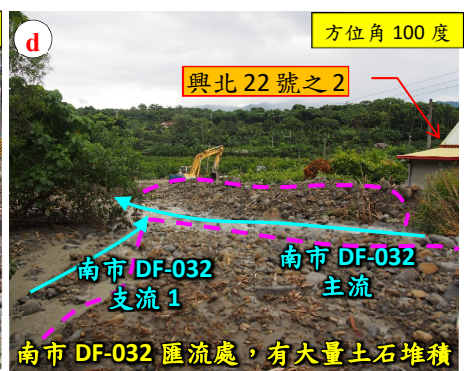
- ✓ 災情描述：受到鋒面影響，9月5日南市 DF-032 源頭再次發生崩塌，崩塌材料暫積於河道，6日再受強降雨事件，大量暫積材料隨著地表逕流下移，造成下游河道淤塞，溢流到河岸兩側及道路上。
- ✓ 災害規模：土砂堆積面積約 6,700 平方公尺，堆積土方量約 4,500 立方公尺。
- ✓ 災損統計：無。
