嘉義縣中埔鄉頂埔村

一、災區基本資料

三、現況及植被情形照片

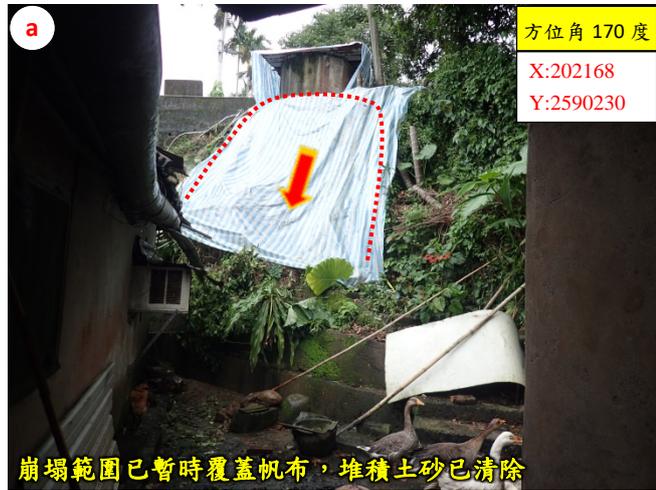
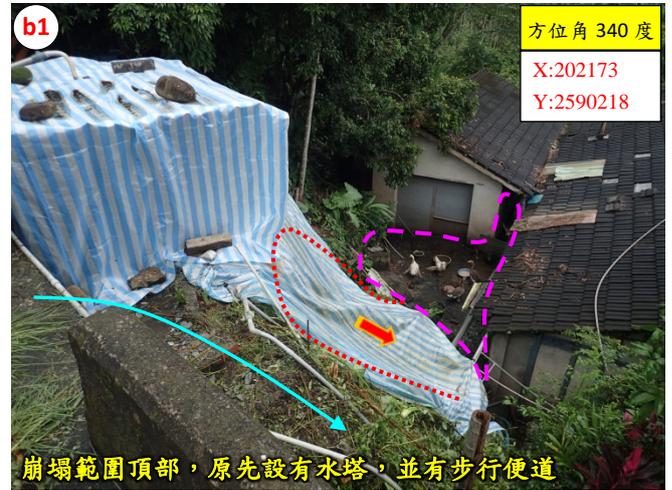
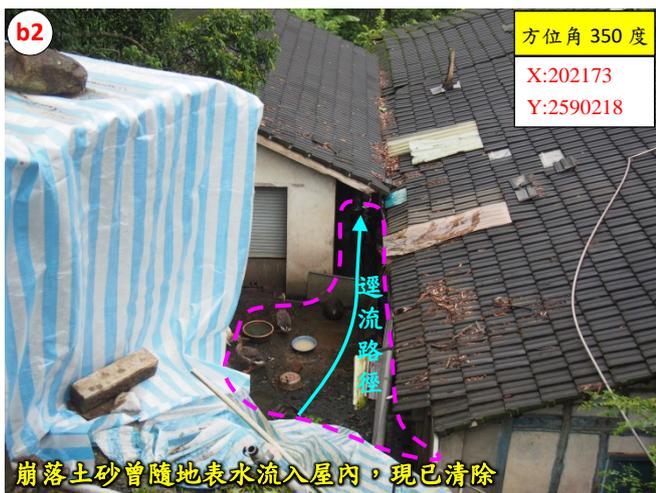
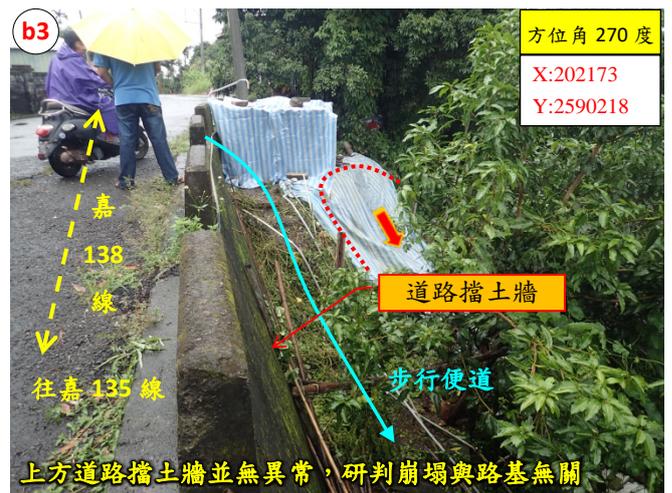
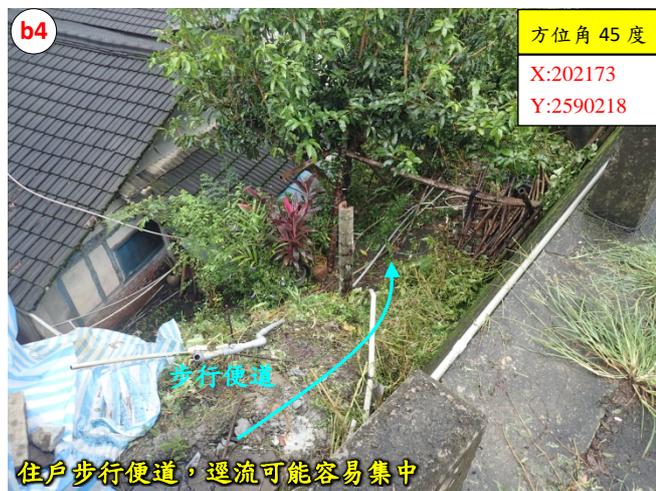
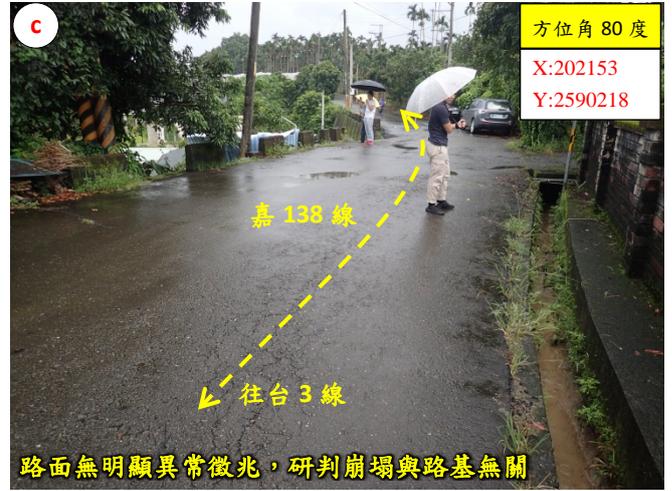
現況照片

疏散避難情況		疏散時間：9月6日23時				疏散人數：4人					
		原先規劃避難處所：無				本次疏散避難何處：依親					
		補充說明：中埔派出所接獲訊息後，聯絡村長協助住戶依親避難									
災損統計		民宅建物		1戶							
		公共設施		無							
		人命/房舍/道路毀損統計		死亡	0人	失蹤	0人	受傷	0人	房屋受損	1棟
既有工程設施損壞		無									
即時處置情況		中埔鄉公所於9月7日覆蓋帆布於坡面，並將倒塌之水塔等物移除，避免掉落物損及民宅。									
崩塌地調查紀錄表(崩塌地災害類型用)											
崩塌地臨時編號	嘉義中埔-001			GPS坐標	TWD97	X: 202172 Y: 2590230					
崩塌機制	<input type="checkbox"/> 道路邊坡崩塌 <input type="checkbox"/> 河岸崩塌 <input type="checkbox"/> 河岸山腹崩塌 <input type="checkbox"/> 源頭崩塌 <input checked="" type="checkbox"/> 一般邊坡崩塌										
邊坡類型	<input type="checkbox"/> 斜交坡 <input type="checkbox"/> 逆向坡 <input type="checkbox"/> 順向坡 <input type="checkbox"/> 水平層狀坡 <input type="checkbox"/> 階地崖 <input type="checkbox"/> 崩積崖 <input checked="" type="checkbox"/> 填方坡 <input type="checkbox"/> 其他_____										
斜面坡度	<input type="checkbox"/> <15度 <input type="checkbox"/> <30度 <input checked="" type="checkbox"/> 30-45度 <input type="checkbox"/> 45-60度 <input type="checkbox"/> 60-75度 <input type="checkbox"/> >75度

崩塌分類	<input type="checkbox"/> 沖蝕 <input checked="" type="checkbox"/> 山崩 <input type="checkbox"/> 地滑										
崩塌地地質材料	台地堆積層(砂、粉砂、泥及礫石)										
地表變異情形	<input type="checkbox"/> 龜裂 <input checked="" type="checkbox"/> 下陷 <input type="checkbox"/> 擠壓 <input type="checkbox"/> 隆起										
崩塌規模	長度	約 5m	寬度	約 4m	高度	約 4m	崩塌深	約 0.5m	崩塌面積	約 20m ²	
保全對象區位	<input type="checkbox"/> 崩塌區 <input checked="" type="checkbox"/> 堆積區 <input type="checkbox"/> 無保全 <input type="checkbox"/> 其他										
保全對象至上邊坡冠部水平距離			約 6m			保全對象至下邊坡坡趾水平距離			約 0m(緊鄰)		
崩塌地周圍植被	<input type="checkbox"/> 裸露地 <input type="checkbox"/> 自然林 <input type="checkbox"/> 人造林 <input checked="" type="checkbox"/> 草地 <input type="checkbox"/> 其他_____

災害發生原因分析	<p>降雨條件：本次災害降雨延時僅 2 小時，累積雨量 72mm，研判累積雨量並非主要致災因素。該次降雨之最大強度為 56mm/h，發生於下午 15 時，且根據訪談紀錄，下午約 17 時開始已有零星土石崩落，故本次災害應與降雨強度之關聯性較高。</p> <p>地質條件：本災害地點屬台地堆積層，地表大多無岩盤出露，且本災害為坡面淺層崩塌，屬於土壤邊坡行為，與地質構造及岩盤岩性無直接關聯。</p> <p>土地利用：崩塌範圍係為保全對象之私有土地，坡面上原有私人設置之 2 道駁坎，由地形研判，設置駁坎後應有一定之回填土方量，以提供設置水塔之平面空間，故崩落之土砂除原有之淺層土壤外，應有部分為回填土。根據訪談紀錄，該 2 道駁坎已設置數十年，不排除駁坎原先已有開裂或基礎淘空等狀況，故邊坡不穩定。邊坡更上方之嘉 138 鄉道擋土牆並無開裂或變位等情形，研判本次災害與路基穩定性並無關聯，邊坡不穩定之範圍僅限於私人土地範圍內。</p> <p>綜合探討：綜合上述各項因素，本次災害之主要因素應與坡面之利用狀況有關，除原先設置之駁坎可能已喪失穩定邊坡之功能外，地表排水不佳也可能為另一間接致災因素。該處邊坡有步行便道，供住戶向上步行至嘉 138 鄉道，研判降雨時，地表逕流有可能集中於便道流動，間接造成邊坡穩定性逐漸下降。</p>
二次災害可能性	由於原先之駁坎已崩塌，且坡面裸露，故日後恐有更容易沖蝕之虞。惟該處邊坡屬私人土地，須由所有權人進行後續處理。
