基隆市仁愛區龍門里

一、災區基本資料

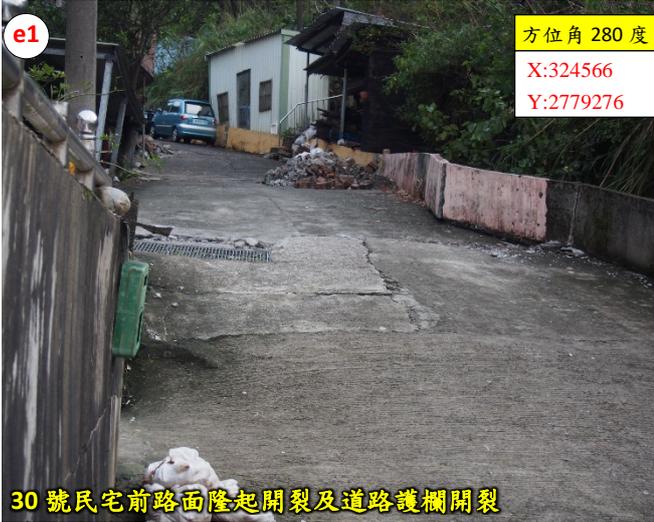
e1

30 號民宅前路隆起開裂及道路護欄開裂

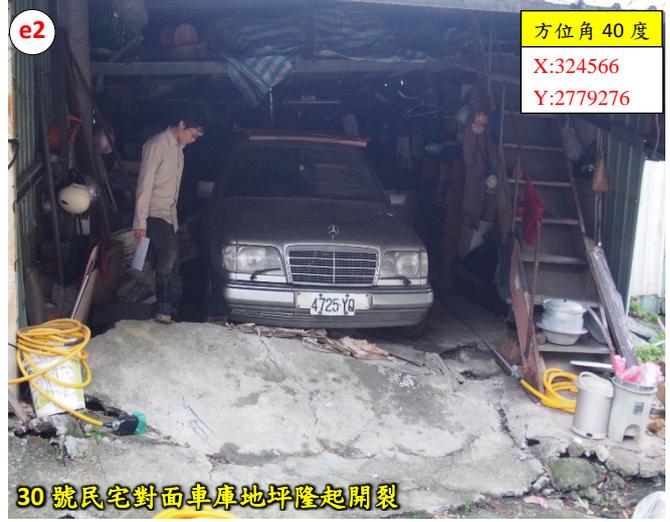
e2

30 號民宅對面車庫地坪隆起開裂
