新北市汐止區白雲里

一、災區基本資料

三、現況及植被情形照片

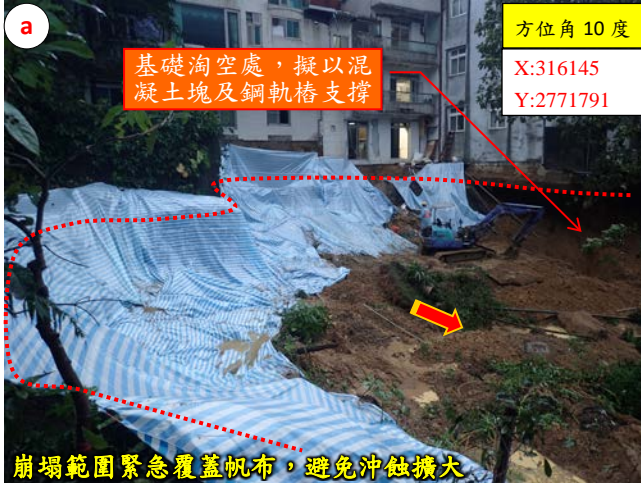
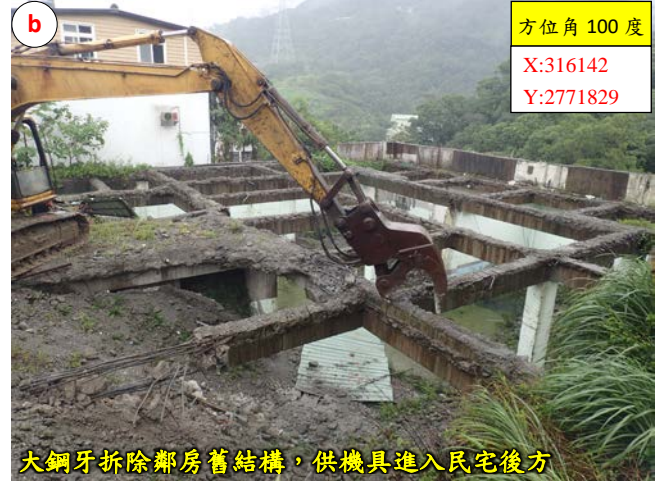
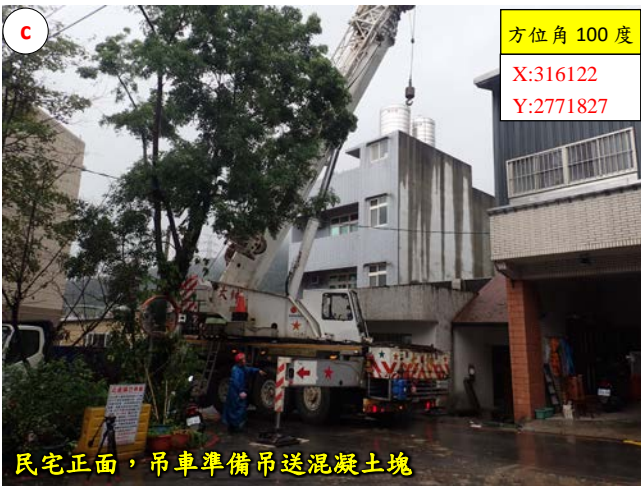
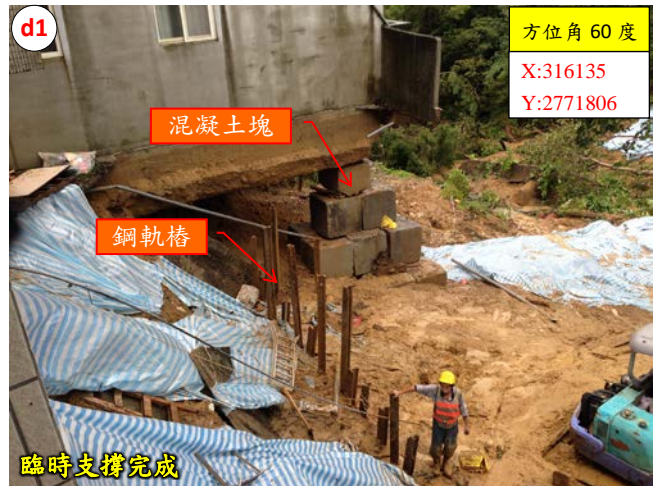
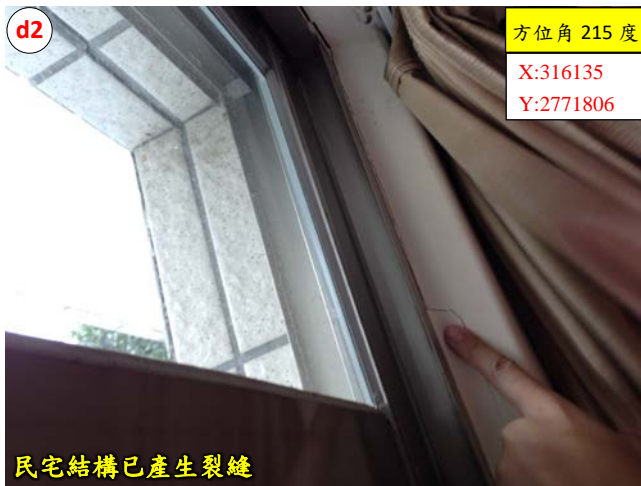
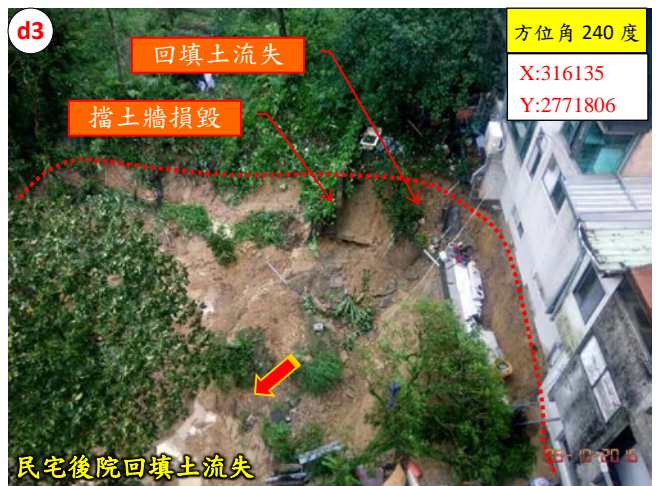
現況照片

崩塌分類		<input type="checkbox"/> 沖蝕 <input checked="" type="checkbox"/> 山崩 <input type="checkbox"/> 地滑										
崩塌地地質材料		沅水溪層(頁岩、砂質頁岩及泥岩)										
地表變異情形		<input checked="" type="checkbox"/> 龜裂 <input type="checkbox"/> 下陷 <input type="checkbox"/> 擠壓 <input type="checkbox"/> 隆起										
崩塌規模		長度	約 20_m	寬度	約 20_m	高度	約 5_m	崩塌深	約 3_m	崩塌面積	約 400m ²	
保全對象區位		<input checked="" type="checkbox"/> 崩塌區 <input type="checkbox"/> 堆積區 <input type="checkbox"/> 無保全 <input type="checkbox"/> 其他										
保全對象至上邊坡冠部水平距離				0m				保全對象至下邊坡坡趾水平距離				15m
崩塌地周圍植被		<input type="checkbox"/> 裸露地 <input type="checkbox"/> 自然林 <input checked="" type="checkbox"/> 人造林 <input checked="" type="checkbox"/> 草地 <input type="checkbox"/> 其他 _____

災害發生原因分析	<p>降雨條件：本次災害發生時有效累積雨量僅 141.3mm，惟實際上汐止地區已連日有雨，蝕溝內之地表水流量可能較大，土壤含水量亦可能較高。</p> <p>地質條件：由於本次災害崩塌區域屬於土壤層及回填土等材料，故與地質條件較無直接關聯。</p> <p>土地利用：本次災害，民宅基礎掏空及後院崩塌之部分均為回填土，原先以一道 3~4 公尺高之擋土牆維持穩定。</p> <p>綜合探討：由地形及衛星影像研判，民宅後方原先即有自然發育之蝕溝，除非擋土牆設計時有作特別考量，否則長期而言，擋土牆基礎有遭到掏空之風險，一旦擋土牆失去穩定，整體填方區域必將發生崩塌。</p>
二次災害可能性	<p>目前新北市政府雖已進行鋼軌樁等臨時處理，惟回填土崩塌流失後，民宅已受到影響，產生傾斜及裂縫，臨時處理工法應不足以維持長期穩定性，仍需由新北市政府依據相關法令，評估後續處理方式。</p>

疏散避難情況		疏散時間：10/9 上午 6:30				疏散人數：34 人						
		原先規劃避難處所：無				本次疏散避難何處：親友家、里民活動中心						
		補充說明：部分住戶於 10/8 晚間聽見地面異常聲響，已提前撤離										
災損統計		民宅建物		3 戶								
		公共設施		無								
		人命/房舍/道路毀損統計		死亡	0 人	失蹤	0 人	受傷	0 人	房屋受損	3 棟	道路毀損
既有工程設施損壞		無										
即時處置情況		新北市政府調派重型機具進行緊急處理，包括掏空處疊放混凝土塊支撐、打設鋼軌樁等措施，並委託大地技師公會進行監測，包括結構物傾度盤及裂縫計等儀器。										
崩塌地調查紀錄表(崩塌地災害類型用)												
崩塌地臨時編號		新北汐止-001			GPS 坐標	TWD97	X: 316150 Y: 2771805					
崩塌機制		<input type="checkbox"/> 道路邊坡崩塌 <input type="checkbox"/> 河岸崩塌 <input type="checkbox"/> 河岸山腹崩塌 <input type="checkbox"/> 源頭崩塌 <input checked="" type="checkbox"/> 一般邊坡崩塌										
邊坡類型		<input type="checkbox"/> 斜交坡 <input type="checkbox"/> 逆向坡 <input type="checkbox"/> 順向坡 <input type="checkbox"/> 水平層狀坡 <input type="checkbox"/> 階地崖 <input type="checkbox"/> 崩積崖 <input checked="" type="checkbox"/> 填方坡 <input checked="" type="checkbox"/> 其他 <u>沖積土</u>										
斜面坡度		<input type="checkbox"/> <15 度 <input checked="" type="checkbox"/> <30 度 <input type="checkbox"/> 30-45 度 <input type="checkbox"/> 45-60 度 <input type="checkbox"/> 60-75 度 <input type="checkbox"/> >75 度
